**PATOLOGIA EM ESTRUTURAS DE CONCRETO ARMADO: ESTUDO DE CASO
EM EDIFICAÇÕES DO CAMPUS I DA UNIVERSIDADE FEDERAL DA PARAÍBA**

**JOÃO PESSOA
2018**

Trabalho de Conclusão de Curso de graduação apresentado ao Curso de Graduação em Engenharia Civil da Universidade Federal da Paraíba como parte do requisito para a obtenção do título de Bacharel em Engenharia Civil.

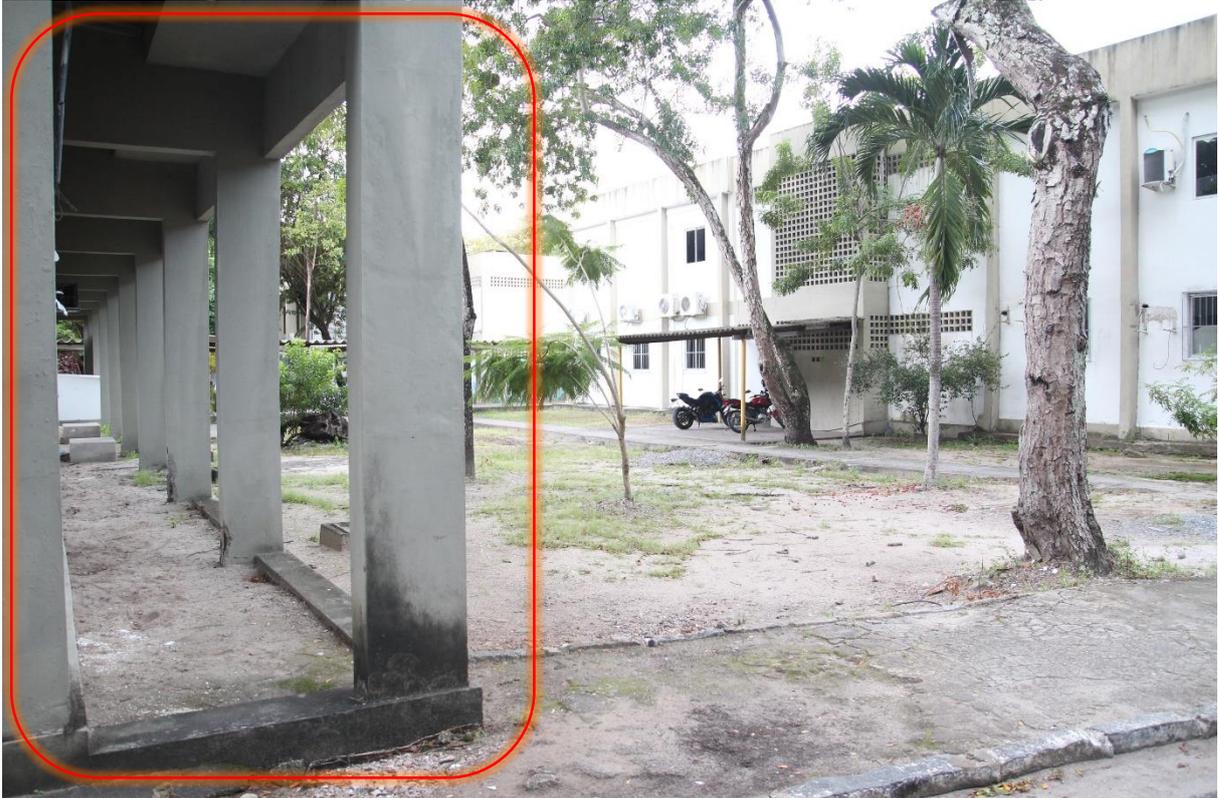
Figura 3 - Edificação do Centro de Ciências Exatas e da Natureza

A falta de proteção contra a umidade e deficiência na drenagem superficial da região em destaque, ver Figura 03, acarretou o acúmulo de águas retidas pelo elemento que conecta os pilares, o que é explicado pela presença dos sintomas patológicos na região da base dos mesmos. A seguir, apresenta-se outros casos onde será discutido manifestações patológicas semelhantes com maior detalhamento de causas e efeitos.

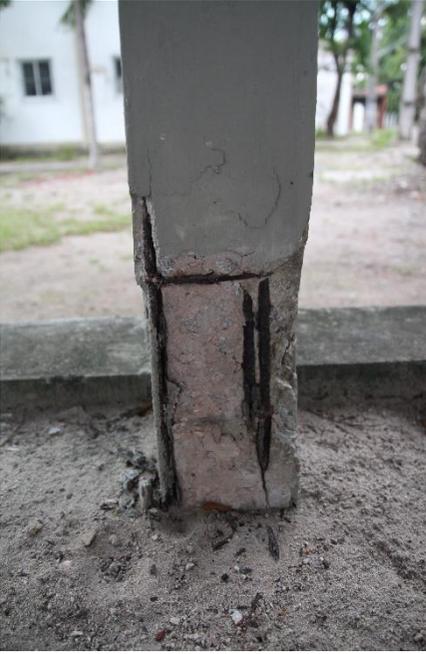
Tabela 7 – Matriz de diagnóstico - Caso 1

Manifestação localizada em pilar externo de Bloco do Centro de Ciências Exatas e da Natureza (CCEN).	Desagregação do concreto e corrosão de armadura.	<p>1) Acúmulo de água na base da peça estrutural.</p> <p>2) Concreto de baixa qualidade (porosidade).</p> <p>3) Insuficiência de cobrimento da armadura.</p>	Corrosão de Armaduras.

- 1) Remover cuidadosamente o concreto afetado e os produtos da corrosão;
- 2) Reconstituir a seção original da armadura;
- 3) Na presença de agentes agressivos, efetuar a correção com primer que acarretará na proteção da armadura;
- 4) Reforçar o componente estrutural aumentando as dimensões originais através de reforço (garantir cobrimento adequado).

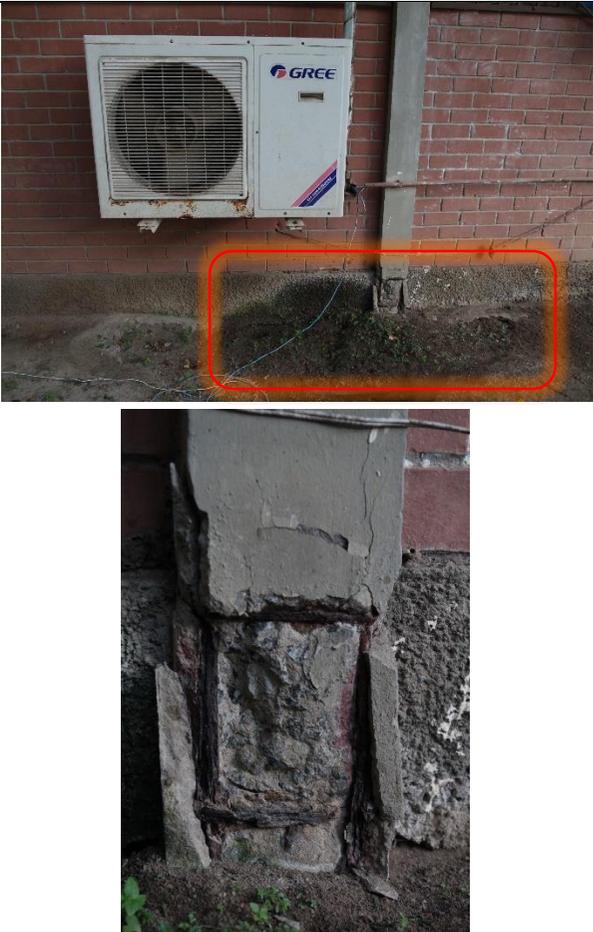
Tabela 8 – Matriz de diagnóstico - Caso 2

<p>Manifestação localizada em pilar externo de Bloco do Centro de Ciências Exatas e da Natureza (CCEN).</p>	<p>Desagregação do concreto e corrosão de armadura.</p>	<p>1) Insuficiência de cobrimento da armadura. 2) Concreto de baixa qualidade (porosidade). 3) Acúmulo de água na base da peça estrutural.</p>	<p>Corrosão de Armaduras.</p>

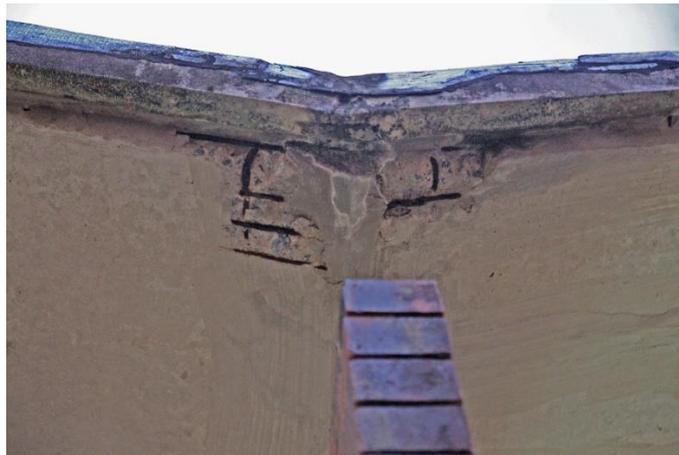
Tabela 9 – Matriz de diagnóstico – Caso 3

Manifestação localizada em Laje de Coberta do bloco D (CT).	Corrosão da armadura e manchas de umidade.	<p>1) Insuficiência de cobertura da armadura.</p> <p>2) Falha no sistema de impermeabilização</p> <p>3) Desconsideração dos esforços gerados pela rotação dos painéis (ponto crítico).</p>	Corrosão de Armaduras.

- 1) Remover o concreto afetado e os produtos da corrosão;
- 2) Reconstituir a seção original da armadura (quando houver perda de seção transversal ou rompimento);
- 3) Na presença de agentes agressivos, efetuar a correção com primer (pintura anticorrosiva);
- 4) Reforçar o componente estrutural aumentando as dimensões originais (garantir cobertura adequado).

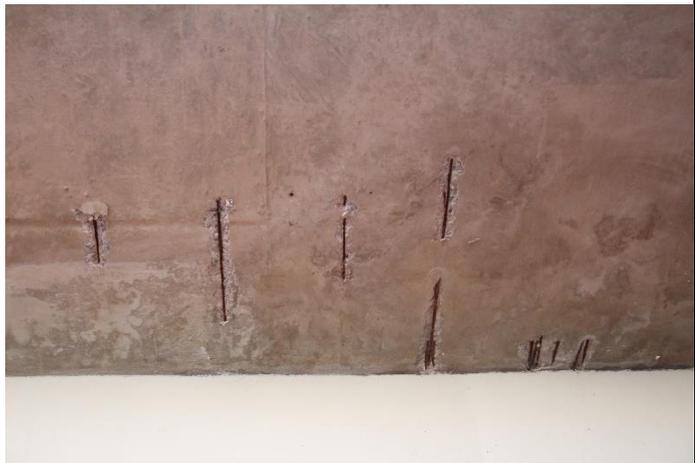
Tabela 10 – Matriz de diagnóstico – Caso 4

Manifestação localizada em laje de cobertura do bloco A (CT).	Corrosão de armadura.	Insuficiência de cobrimento da armadura.	Corrosão de Armaduras.

- 1) Remover o concreto afetado e os produtos da corrosão;
- 2) Reconstituir a seção original da armadura (quando houver perda de seção transversal ou rompimento);
- 3) Na presença de agentes agressivos, efetuar a correção com primer (pintura anticorrosiva);
- 4) Reforçar o componente estrutural aumentando as dimensões originais (garantir cobrimento adequado).

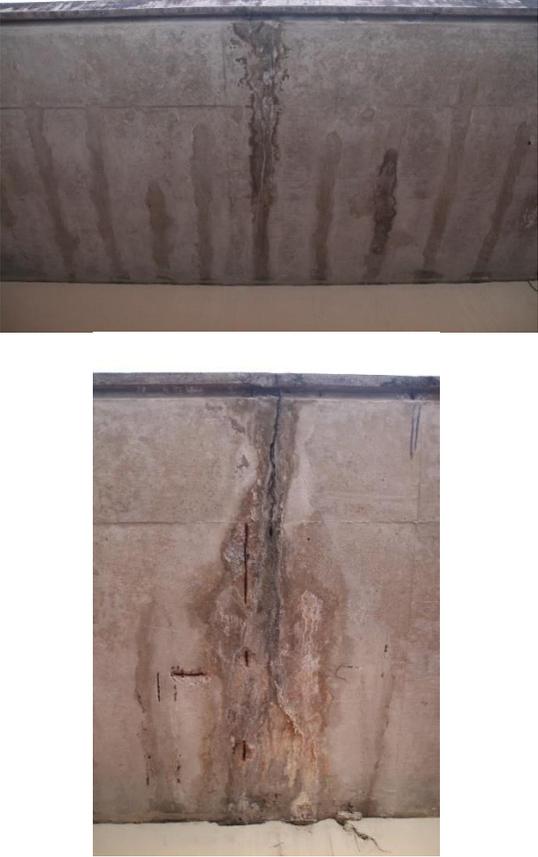
Tabela 11 – Matriz de diagnóstico – Caso 5

<p>Manifestação localizada em Laje de Coberta do bloco B (CT).</p>	<p>Eflorescência, corrosão da armadura, manchas de umidade e de corrosão.</p>	<p>1) Falha no sistema de impermeabilização. 2) Insuficiência de cobrimento da armadura.</p>	<p>1) Lixiviação do Concreto. 2) Corrosão de Armaduras.</p>

A maioria dos problemas patológicos nas lajes inclinadas do Centro de Tecnologia apresentam tentativas prévias de reparo, entretanto, percebe-se a reincidência dos mesmos. Conforme explicado no início do trabalho, conhecer as causas do processo patológico é fundamental para assegurar que, depois de reparada, a estrutura não volte a se deteriorar.

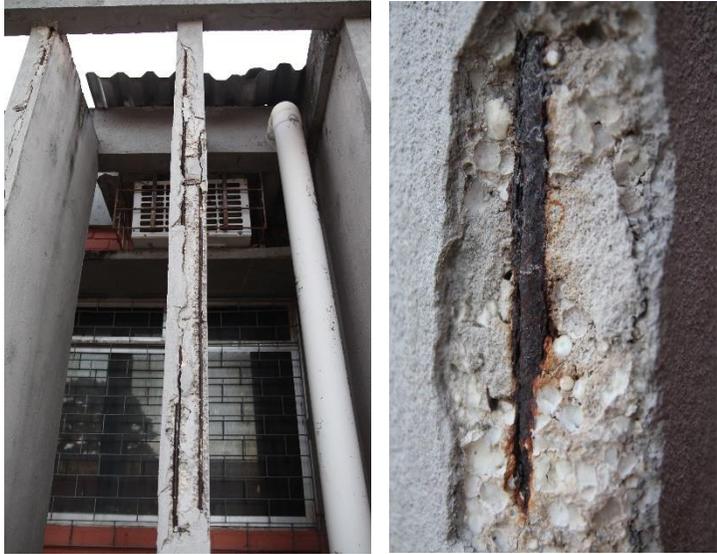
Tabela 12 – Matriz de diagnóstico – Caso 6

<p>Manifestação localizada em Brise de Concreto Armado do bloco F (CT).</p>	<p>Desagregação do concreto e corrosão de armadura.</p>	<p>1) Insuficiência de cobrimento da armadura. 2) Concreto de baixa qualidade (porosidade).</p>	<p>Corrosão de Armaduras.</p>

- 1) Remover o concreto afetado e os produtos da corrosão;
- 2) Reconstituir a seção original da armadura (quando houver perda de seção transversal ou rompimento);
- 3) Na presença de agentes agressivos, efetuar a correção com primer (pintura anticorrosiva);

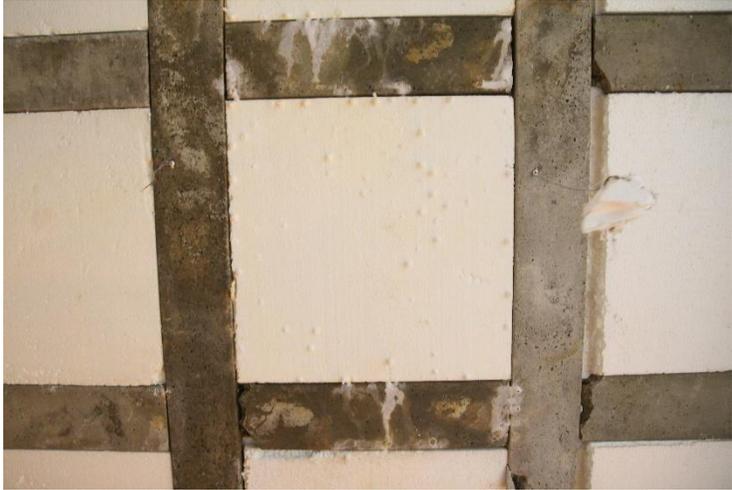
Tabela 13 – Matriz de diagnóstico – Caso 7

Manifestação localizada em Laje de Coberta do bloco M (CT).	Eflorescência, manchas de umidade e de corrosão.	Falha no sistema de impermeabilização.	1) Lixiviação do Concreto. 2) Corrosão de Armaduras.

- 1) Remover o concreto afetado e os produtos da corrosão;
- 2) Reconstituir a seção original da armadura (quando houver perda de seção transversal ou rompimento);
- 3) Na presença de agentes agressivos, efetuar a correção com primer (pintura anticorrosiva);

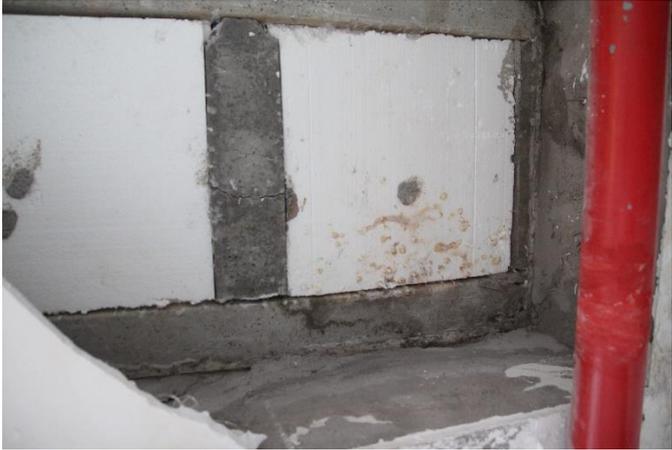
Tabela 14 – Matriz de diagnóstico – Caso 8

Manifestação localizada em Laje de Coberta do bloco M (CT).	Aparecimento de trincas e fissuras no concreto, manchas de umidade e de corrosão	1) Falha no sistema de impermeabilização. 2) Concreto de baixa qualidade	Corrosão de Armaduras

- 1) Remover o concreto afetado e os produtos da corrosão;
- 2) Reconstituir a seção original da armadura (quando houver perda de seção transversal ou rompimento);
- 3) Na presença de agentes agressivos, efetuar a correção com primer (pintura anticorrosiva);
- 4) Recuperar o componente estrutural, mantendo suas dimensões, através de argamassas poliméricas base cimento, epóxi ou poliéster.

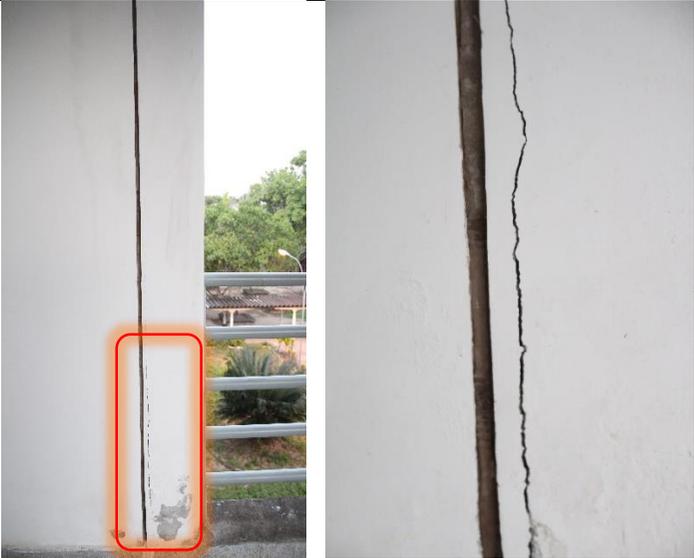
Tabela 15 – Matriz de diagnóstico – Caso 9

<p>Manifestação localizada em pilar no último pavimento do bloco M (CT), próximo a junta de movimentação do edifício.</p>	<p>Trinca na direção da armadura principal</p>	<p>1) Junta de movimentação estrutural mal executada. 2) Movimentação térmica da estrutura.</p>	<p>Fissura de junta movimentação (dilatação)</p>

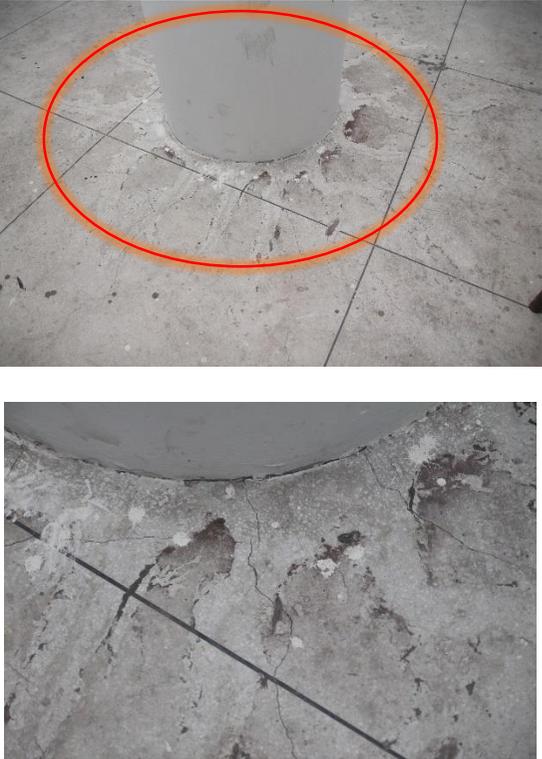
Tabela 16 – Matriz de diagnóstico – Caso 10

<p>Manifestação localizada em Laje Nervurada do bloco de Multimídia e Informática (CT).</p>	<p>Fissuras de Punção</p>	<p>1) Altura insuficiente do capitel. 2) Armadura de punção insuficiente.</p>	<p>Punção em Laje</p>

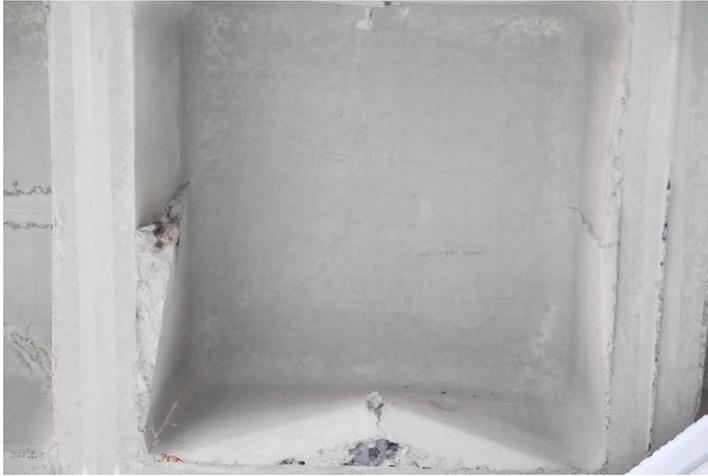
Tabela 17 – Matriz de diagnóstico – Caso 11

Manifestação localizada em Laje Nervurada do bloco de Multimídia e Informática (CT).	1) Trincas. 2) Mudança da seção original.	1) Fôrma de baixa qualidade ou reutilizada além da sua capacidade. 2) Escoramento inadequado.	Corrosão de Armaduras

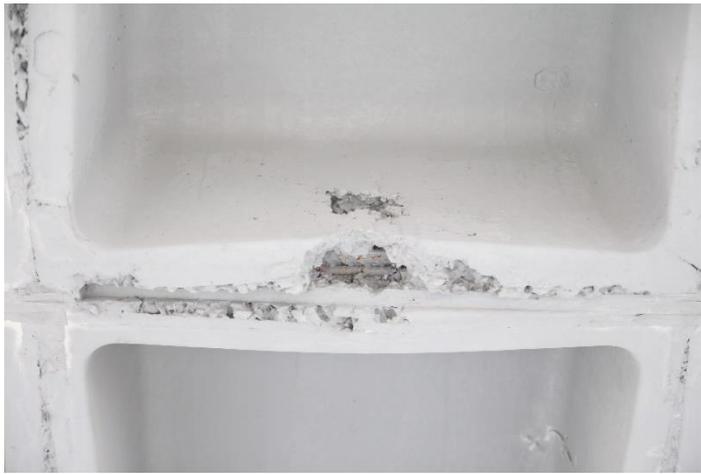
Tabela 18 – Matriz de diagnóstico – Caso 12

Manifestação localizada em Laje Nervurada do bloco de Multimídia e Informática (CT).	Elemento sem continuidade de massa de concreto.	Vibração insuficiente na concretagem.	1) Ninhos de concretagem. 2) Corrosão de Armaduras

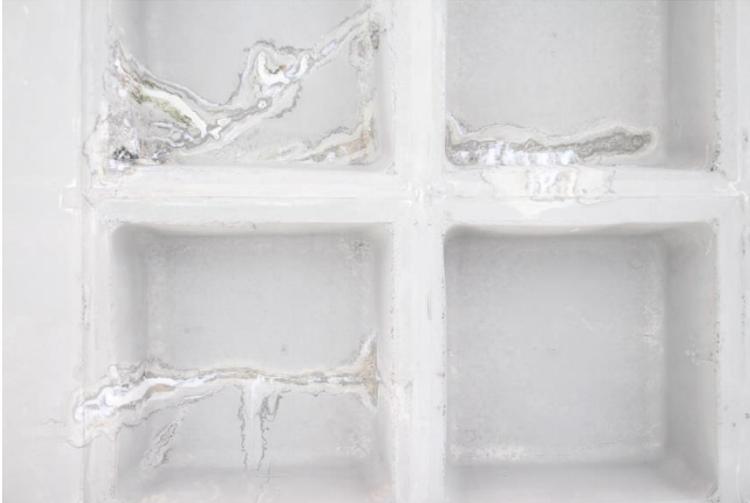
Tabela 19 – Matriz de diagnóstico – Caso 13

Manifestação localizada em Laje Nervurada do bloco de Multimídia e Informática (CT)	Eflorescência, manchas de umidade e de corrosão.	Falha no sistema de impermeabilização.	1) Lixiviação do Concreto. 2) Corrosão de Armaduras.

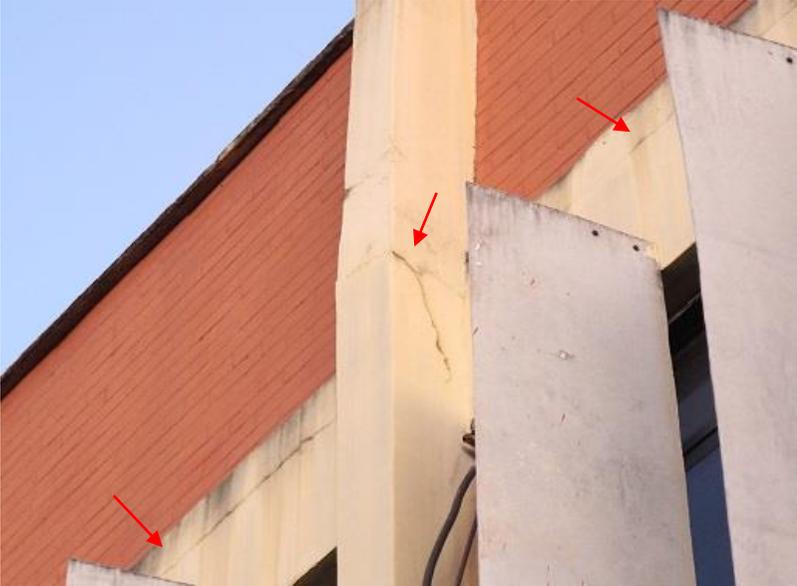
Tabela 20 – Matriz de diagnóstico – Caso 14

Manifestação localizada em viga e pilares de bloco do CCSA.	Trinca Horizontal	1) Sujeira na execução. 2) ausência ou inadequação de tratamento de juntas de concretagem	Fissura de Junta de Concretagem

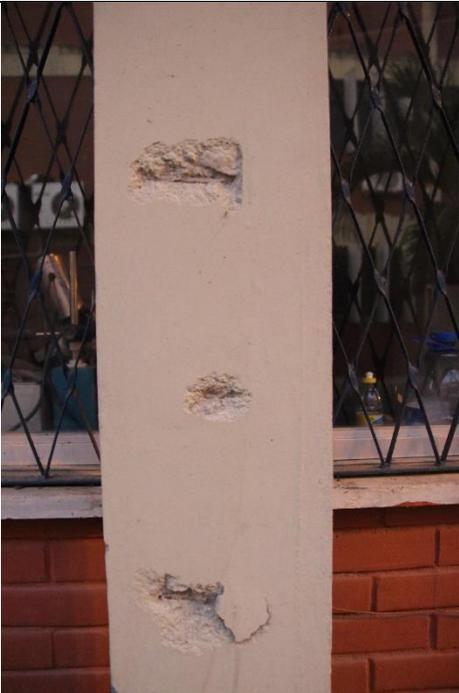
Tabela 21 – Matriz de diagnóstico – Caso 15

Manifestação localizada em pilar externo do Centro de Educação (CE)	Desagregação do concreto e corrosão de armadura	1) Insuficiência de cobrimento da armadura 2) Concreto de baixa qualidade (porosidade)	Corrosão de Armaduras
