**TRABALHO DE CONCLUSÃO DE CURSO**

**MANIFESTAÇÕES PATOLÓGICAS NAS MARQUISES DE  
CONCRETO ARMADO DO CENTRO DE JOÃO PESSOA-PB**

**JOÃO PESSOA-PB  
2015**

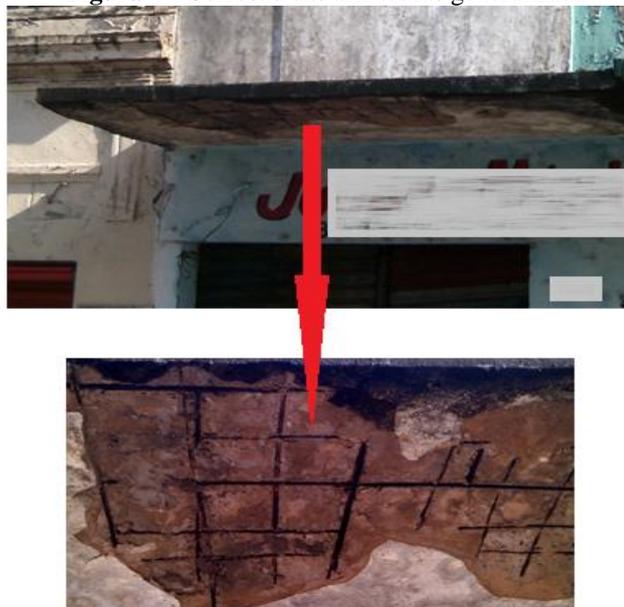
A corrosão das armaduras é um dos casos de manifestações patológicas mais relevantes nas marquises do Centro de João Pessoa, que foi facilmente detectada através de inspeções visuais. A figura 4 mostra uma marquise com armaduras positivas expostas em estado de corrosão, com perda de seção de aço.

**Figura 4 - Corrosão das armaduras generalizada**

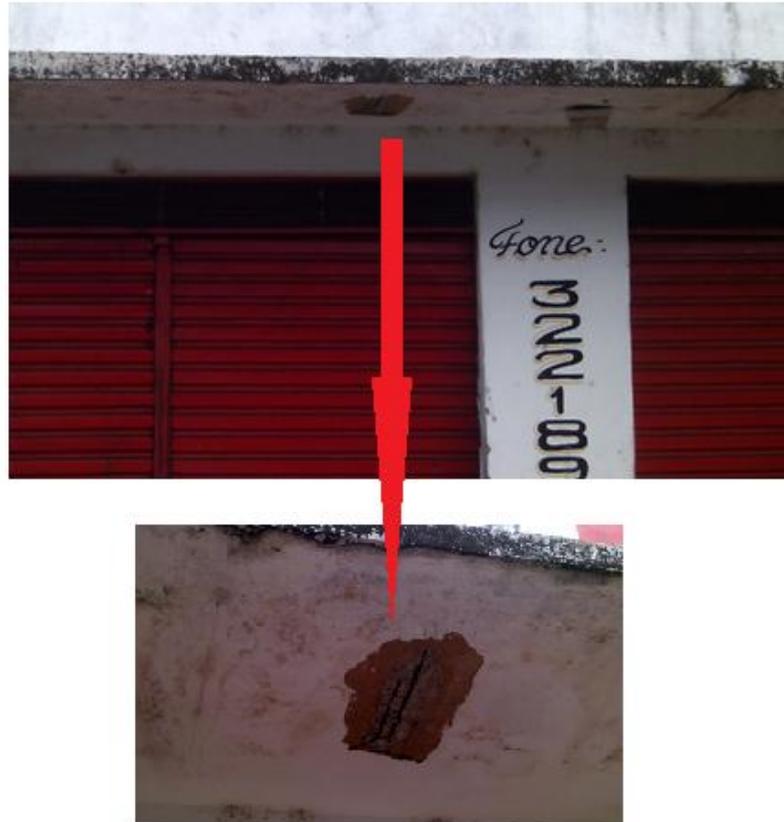
A figura 5 mostra uma marquise com manchas avermelhadas na superfície do revestimento. Isso é uma evidência da corrosão das armaduras, que se apresenta em estado generalizado.

**Figura 5** - Marquise apresentando corrosão das armaduras

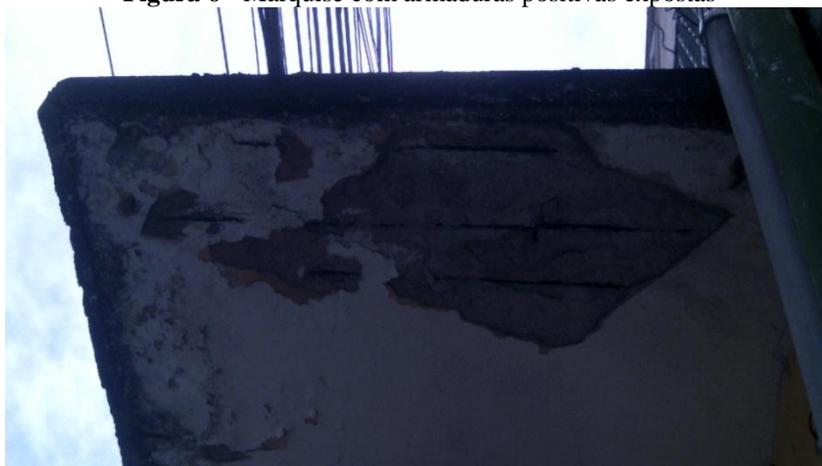
A figura 6 mostra outra marquise com armaduras positivas expostas em estado de corrosão. Essa situação é muito agravante, pois essas marquises que tem armaduras corroídas podem chegar ao colapso, oferecendo um grande perigo à segurança dos pedestres que transitam sob elas.

**Figura 6 - Marquise com armaduras positivas expostas**

A marquise possui a sua armadura principal localizada na sua parte superior. Quando uma marquise possui armaduras positivas expostas e em estado de corrosão, têm-se fortes indícios que a armadura negativa esteja numa situação igual ou pior que armadura positiva, pois a marquise possui a superfície superior em contato direto com agentes externos, tais como: água da chuva, agentes agressivos presentes na atmosfera poluída e com os efeitos de variação de temperatura.

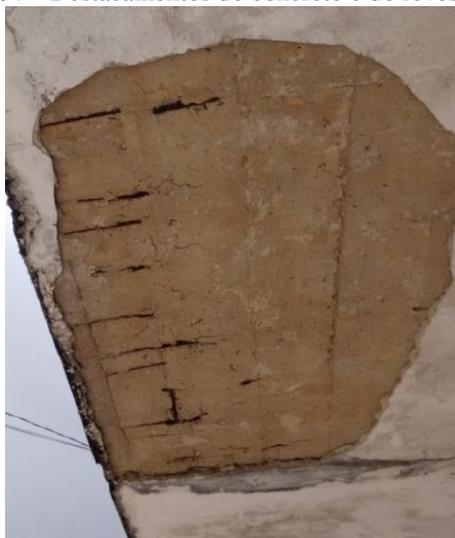
**Figura 7** - Destacamentos do concreto e do revestimento

As possíveis causas para os deslocamentos do concreto e do revestimento na parte inferior das marquises são:

- **Corrosão das armaduras:** os óxidos resultantes do processo de corrosão das armaduras, como por exemplo,  $\text{Fe(OH)}_2$  e  $\text{Fe(OH)}_3$ , são muito expansivos. Essa expansão do aço gera tensões indesejáveis no concreto, que por sua vez não consegue absorver essas tensões. Devido a isso, o concreto se destaca juntamente com o revestimento da marquise;
- **Argamassas de revestimento com saibro:** a maioria das edificações antigas possui o seu revestimento com argamassa que contém saibro na sua composição. O saibro é uma mistura entre argila e areia. A argila se expande na presença de água e provoca tensões no revestimento, fazendo o mesmo cair da marquise.

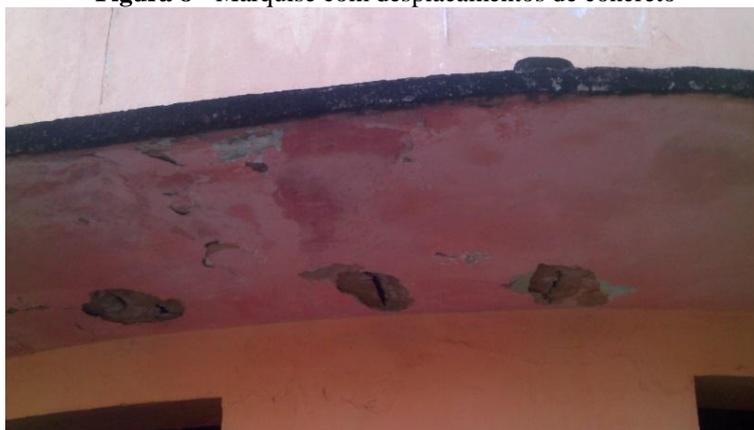
**Figura 8** - Marquise com deslocamentos de concreto

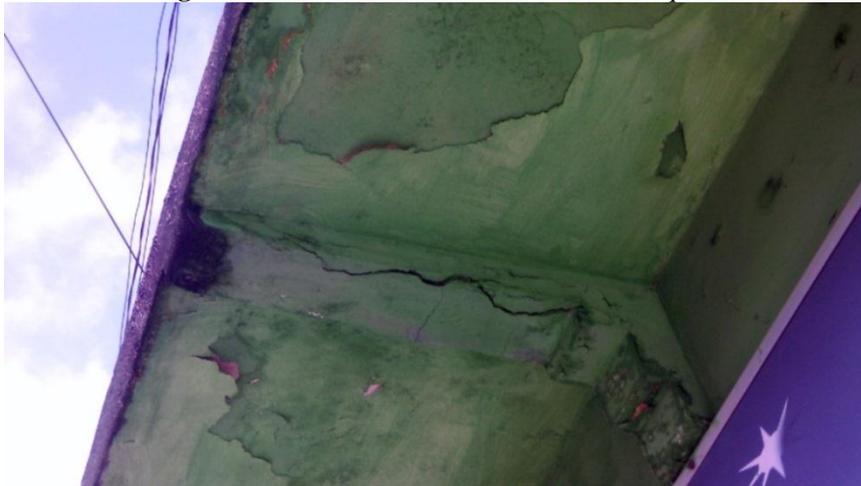
A manifestação patológica menos incidente nas marquises de concreto armado do Centro de João Pessoa foi a trinca. A figura 9 mostra uma trinca localizada no consolo de uma marquise. A possível causa para o surgimento desta manifestação patológica é a corrosão das armaduras, pois os produtos resultantes do processo de corrosão das armaduras fazem com que o aço aumente o seu volume em até 10 vezes em relação ao seu volume inicial. Essa expansão gera tensões no concreto, ocasionando trincas devido à falta de resistência à tração do mesmo.

**Figura 9 -** Trinca localizada no consolo da marquise

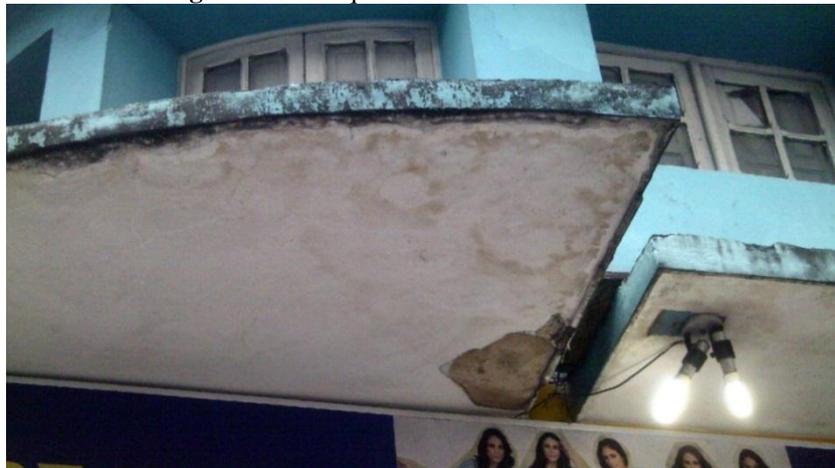
As manifestações patológicas mais comuns observadas durante as inspeções visuais nas marquises foram as manchas de umidade e as eflorescências, que podem ser visualizadas nas figuras 10,11 e 12.

**Figura 10 -** Marquise com manchas de umidade

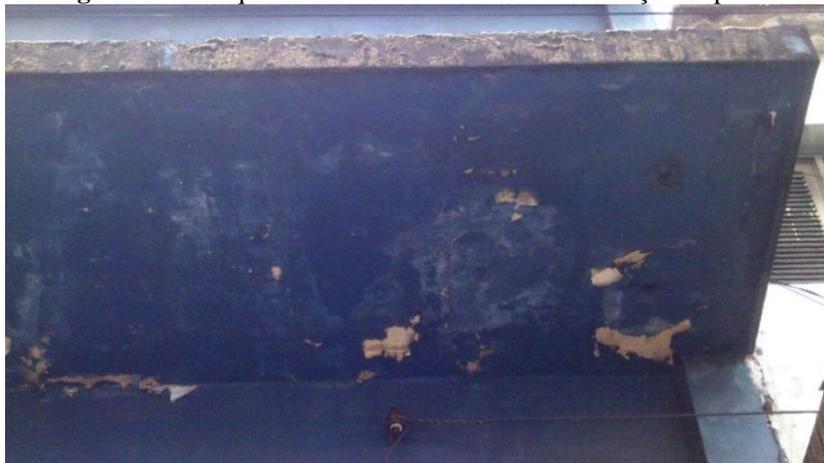
Pode-se observar nas figuras 11 e 12, que além da presença de eflorescências nas marquises, também havia a esfoliação da pintura, deixando a marquise com um aspecto visual muito ruim.

**Figura 11** - Marquise com eflorescência e com esfoliação na pintura

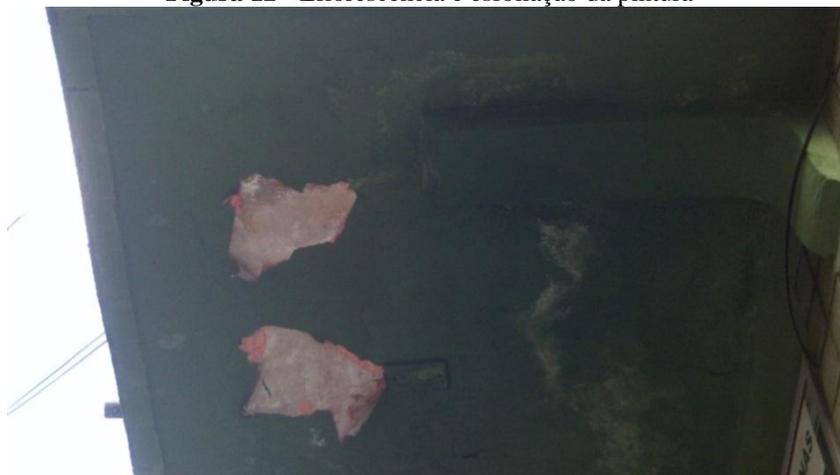
**Figura 12** - Eflorescência e esfoliação da pintura

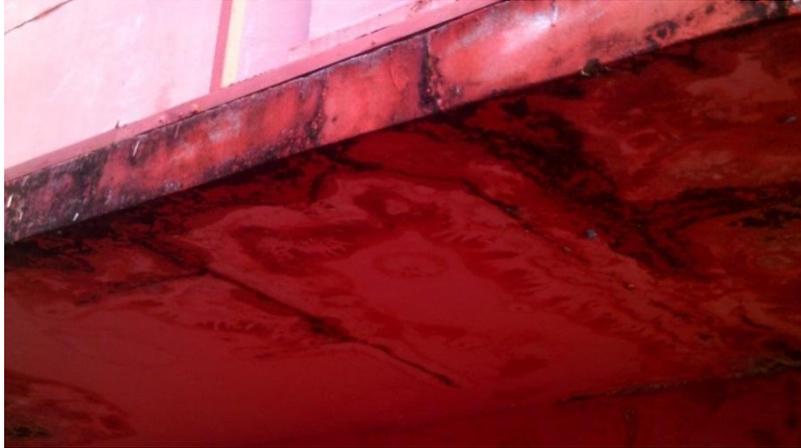
Durante as inspeções visuais nas marquises do Centro de João Pessoa foi possível perceber a proliferação de bolor na superfície inferior e na borda da marquise, como mostra a figura 13.

**Figura 13** - Marquise com bolor

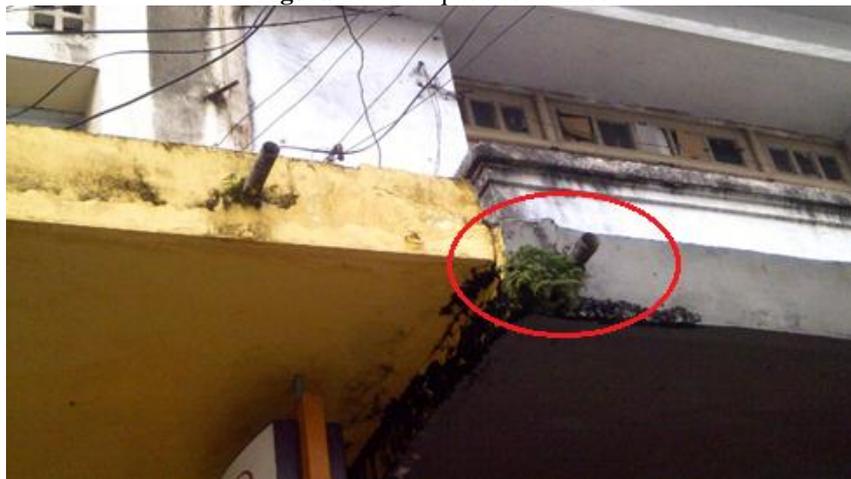
Também foi observada a presença de limos e vegetais nas bordas de algumas marquises (figuras 14,15 e 16).

**Figura 14** - Marquise com limos

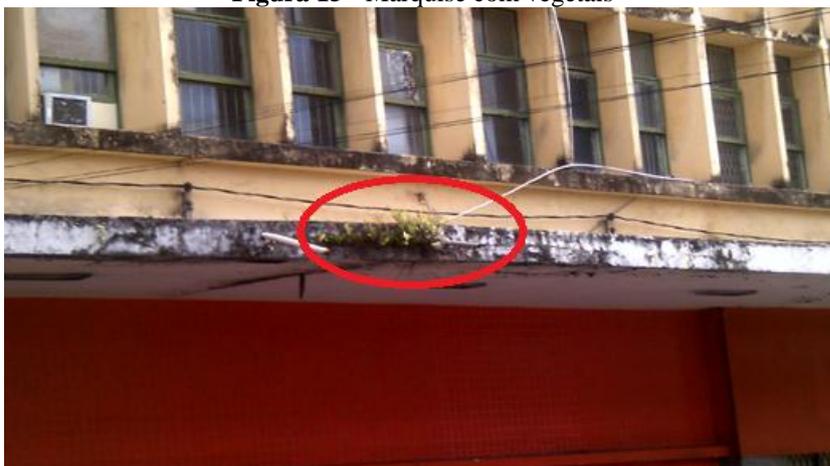
**Figura 15 - Marquise com vegetais**

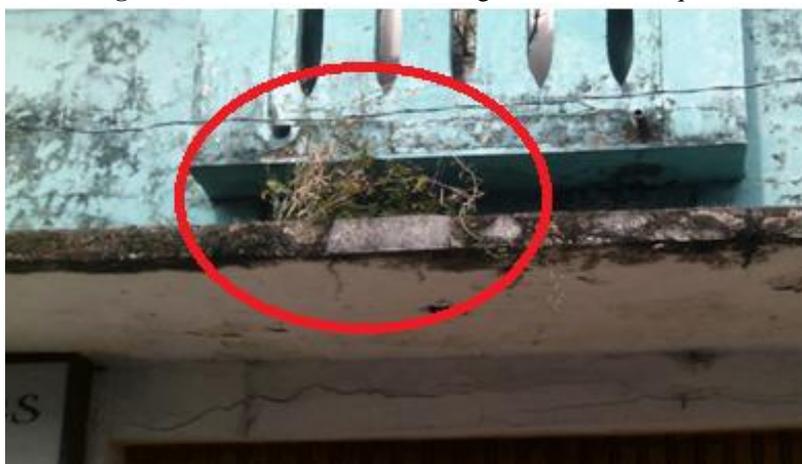
**Figura 16 - Desenvolvimento de vegetais sobre a marquise**

O desenvolvimento de vegetais sobre as marquises é uma situação muito preocupante, pois eles podem provocar fissuras na marquise devido as suas raízes estarem infiltradas na estrutura da marquise e comprometer o sistema de impermeabilização. Além de causar fissuras, essas raízes também podem facilitar a entrada de agentes agressivos para o interior do concreto, que contribuem para o processo de corrosão das armaduras.

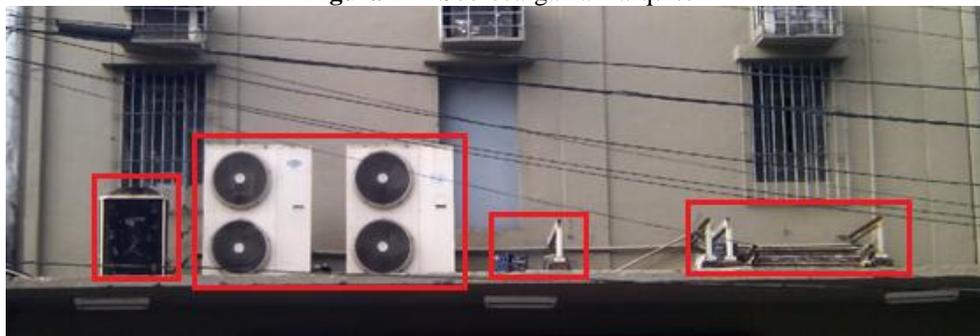
A sobrecarga nas marquises foi um fato muito observado durante a realização de inspeções para este estudo de caso. Podemos observar na figura 17 compressores de aparelhos condicionadores de ar, latas de tinta e um conjunto de andaimes sobre a marquise. Essa carga possivelmente não foi prevista na época de elaboração dos projetos da estrutura da marquise, o que pode aumentar consideravelmente o carregamento e conseqüentemente o momento fletor negativo. Essa sobrecarga pode contribuir para o surgimento de fissuras ou trincas, infiltrações, deformações excessivas na estrutura da marquise e até mesmo provocar o colapso da estrutura.

**Figura 17 - Sobrecarga na marquise**

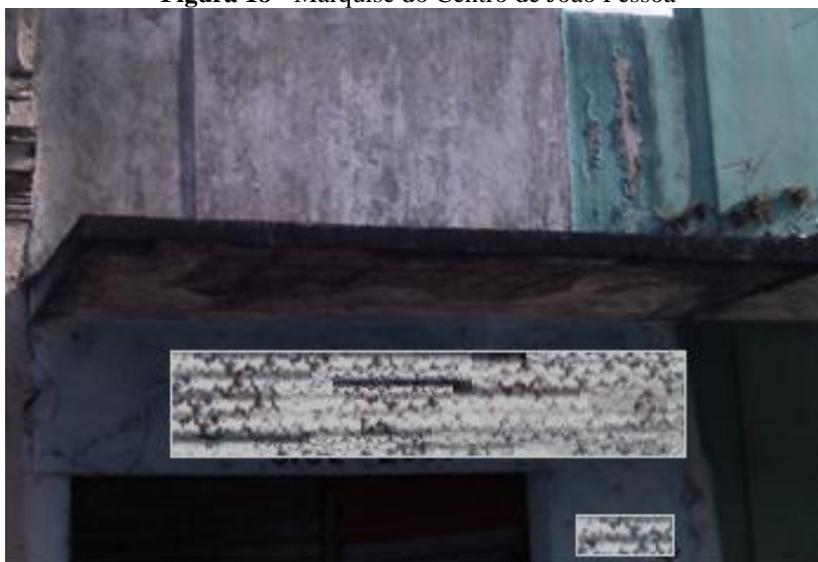
A figura 18 retrata uma edificação do Centro de João Pessoa muito antiga que possui uma marquise, onde a mesma está bastante deteriorada, apresentando um grande risco para a segurança dos pedestres que sob ela transitam. Com as inspeções visuais, foi possível identificar nessa marquise o destacamento do concreto, armaduras positivas expostas com sinais de corrosão, eflorescências e bolor.

**Figura 18** - Marquise do Centro de João Pessoa

Para que a marquise da figura anterior não se aproxime do colapso e tenha a sua vida útil prolongada, é necessário fazer a recuperação estrutural da mesma. Os procedimentos de recuperação estrutural que poderiam ser executados na marquise da figura 18 são os seguintes:

- 5) Realizar o ensaio não destrutivo de potencial de corrosão, com a finalidade de delimitar a região da marquise que possui armaduras corroídas;
- 6) Verificar a profundidade de carbonatação no concreto através de aspensão de fenolftaleína;

- 7) Remover todo concreto contaminado pela carbonatação, abrangendo também toda a área que possui armaduras corroídas;
- 8) Fazer a limpeza rigorosa da região que possui armaduras corroídas com escova de aço e jateamento a vapor;

- 9) Quantificar com auxílio de um paquímetro a perda de seção das armaduras corroídas;
- 10) Acrescentar novas armaduras para recompor a seção transversal que foi perdida, fazendo a ancoragem das novas barras conforme os critérios da NBR 6118;
