UNIVERSIDADE FEDERAL DA PARAÍBA
CENTRO DE TECNOLOGIA
CURSO DE GRADUAÇÃO EM ENGENHARIA CIVIL

**ESTUDO DE CASO: ANÁLISE DE PATOLOGIAS E DIAGNÓSTICO DE UM
EQUIPAMENTO NA VILA OLÍMPICA PARAHYBA**

João Pessoa
2018

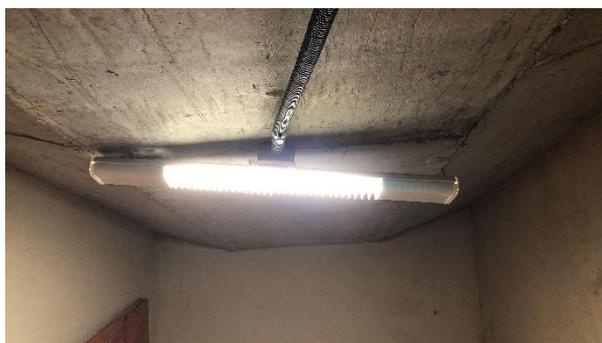
Figura 21 - Luminárias fixadas incorretamente no depósito sul

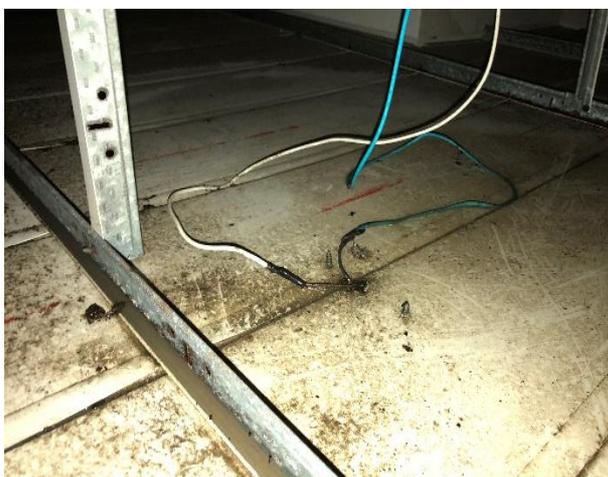
Figura 23 - Fiações expostas no acesso à coberta

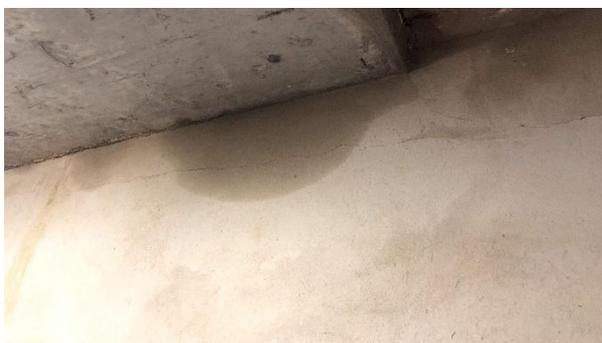
Figura 26 - Infiltração descendente no depósito sul

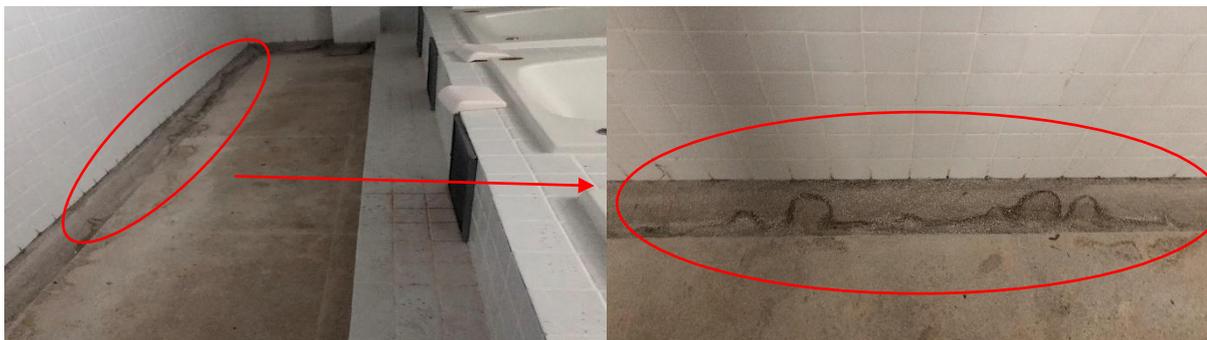
Figura 27 - Infiltração na sala das banheiras sul

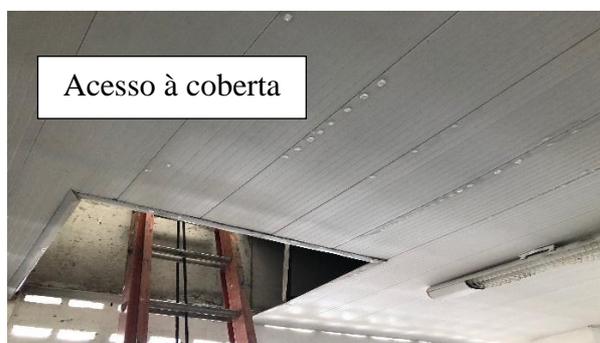
Figura 28 - Infiltração no acesso à coberta

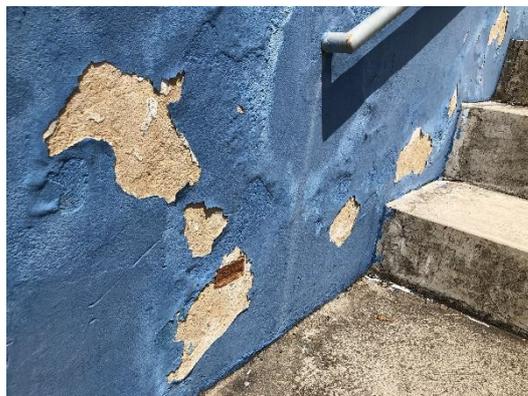
Figura 30 - Bolhas e descascamento no revestimento de pintura da arquibancada

A NBR 13531, que trata da elaboração de projetos de edificações, descreve que a estanqueidade é um dos requisitos de desempenho de uma edificação – tanto os requisitos do cliente, como os requisitos técnicos. A presença de infiltrações é, portanto, uma anomalia endógena e descumprimento aos requisitos da norma. Tal manifestação pode ser evitada pela aplicação de tetróxido de chumbo, também conhecido como minio ou zarcão, produto que serve de fundo protetor com função anticorrosiva.

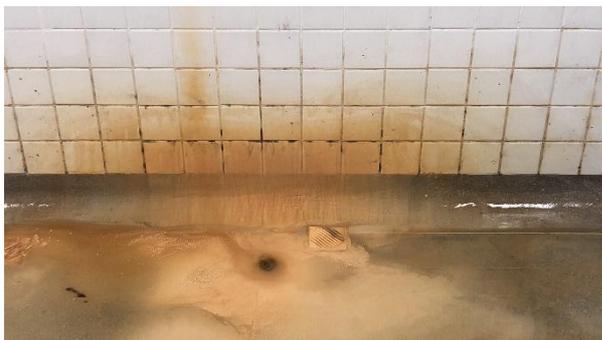
Figura 31 - Água de aspecto insalubre

A má qualidade da água utilizada nesses equipamentos pode vir a degradar os mesmos e a investigação da fonte de abastecimento de água se faz necessária para analisar as condições do poço que fornece água aos equipamentos.

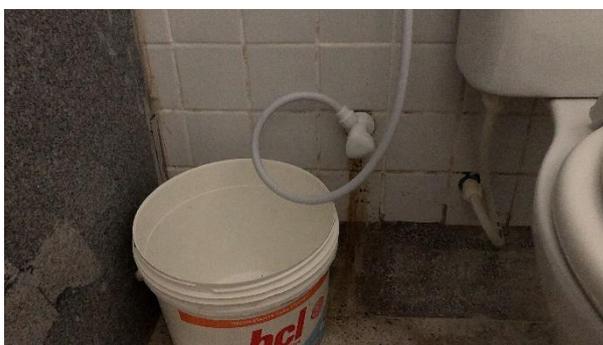
Figura 33 - Duchas higiênicas vazando na área de sanitários do vestiário sul

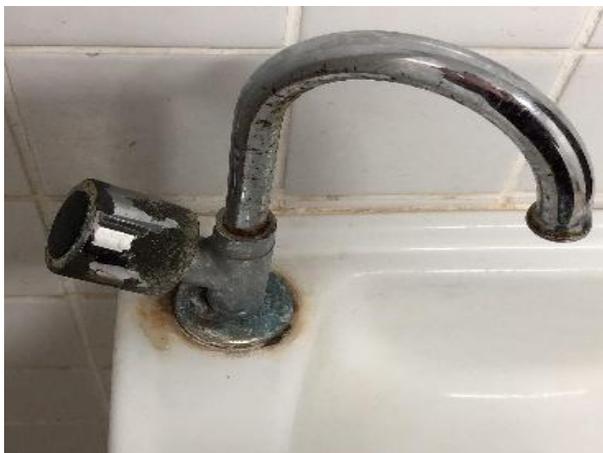
Figura 38 - Torneiras oxidadas

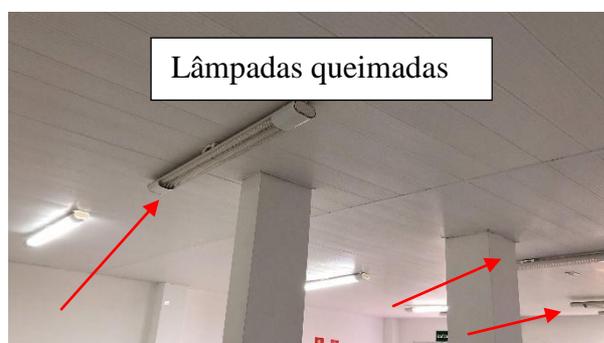
Figura 40 - Lâmpadas queimadas na sala de ginástica

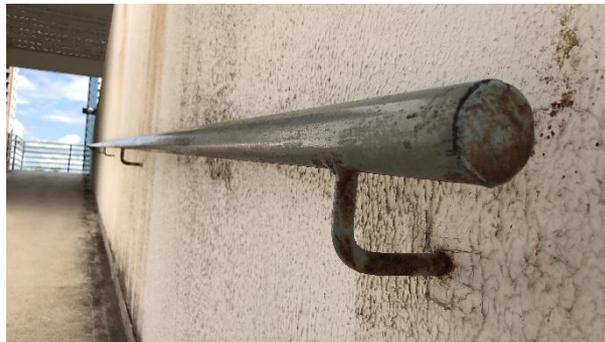
Figura 42 - Oxidação dos corrimãos das rampas de acesso ao 1º pavimento

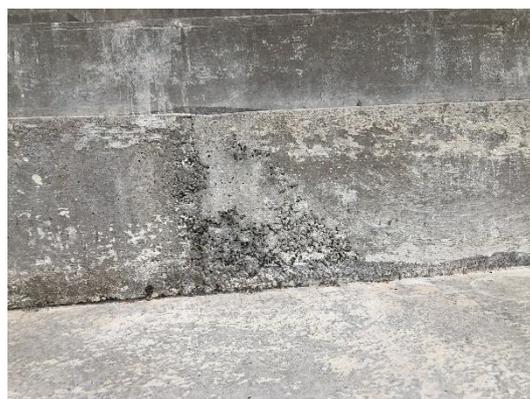
Figura 43 - Nichos de concreto

Os nichos de concreto podem afetar a durabilidade e resistência das estruturas de concreto, além de afetar a estética do local. As principais causas do problema são as falhas no processo de concretagem da estrutura.

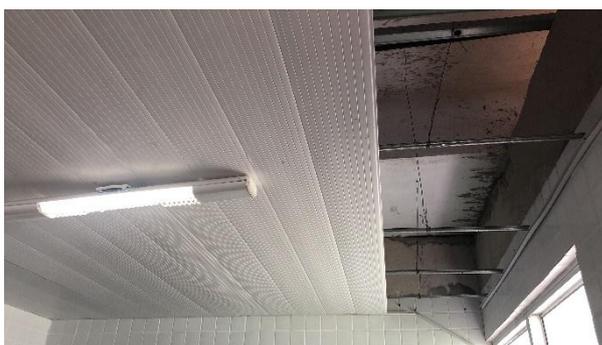
Figura 44 - Deslocamento de forro PVC

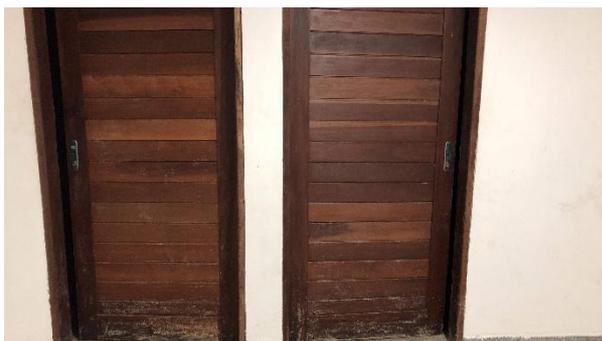
Figura 46 - Portas dos banheiros PNE em más condições

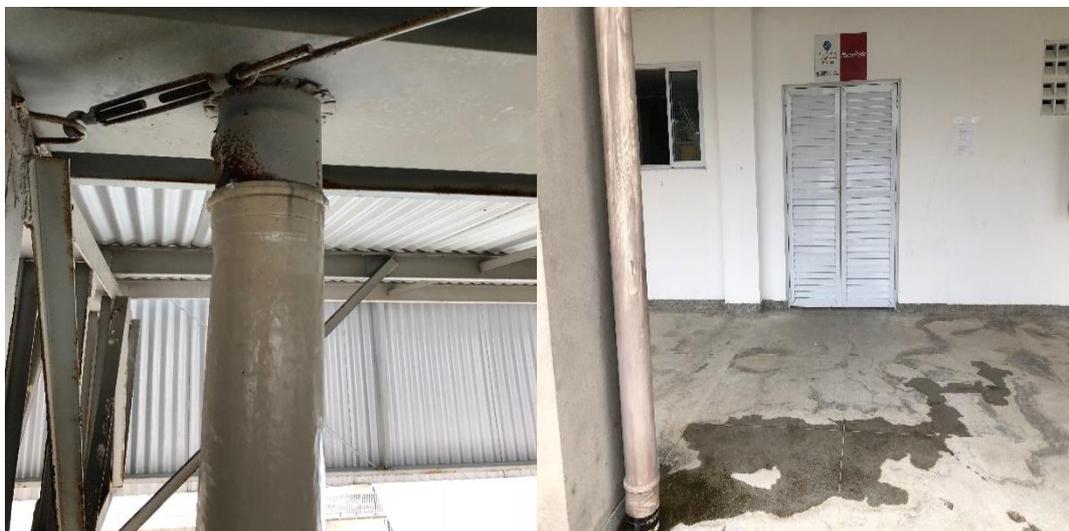
Figura 47 - Drenagem pluvial ineficiente na fachada oeste

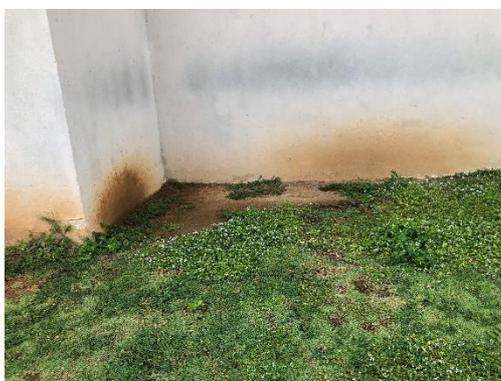
Figura 49 - Ausência de calçada de entorno na fachada oeste

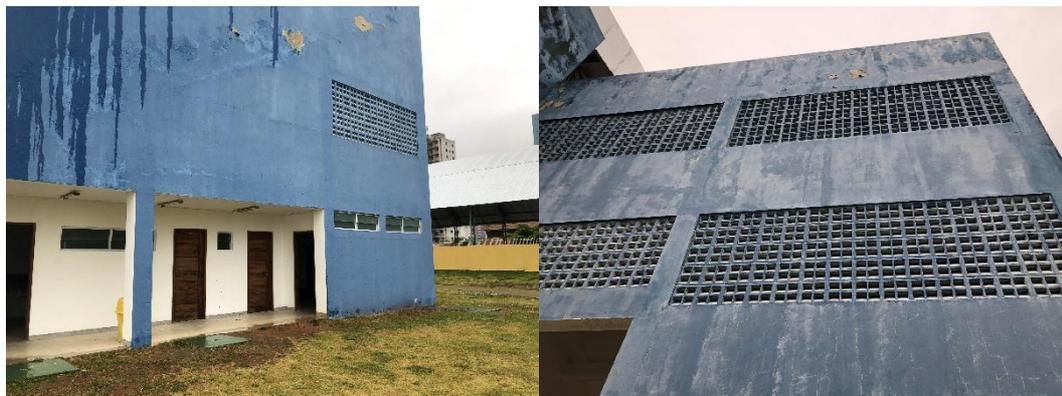
Figura 50 - Degradação prematura de pintura e revestimento nas fachadas

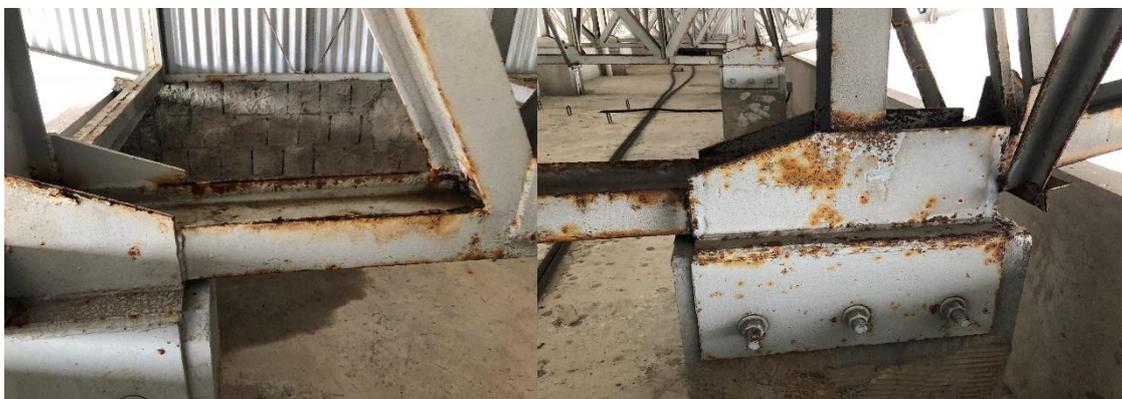
Figura 51 - Oxidação dos elementos estruturais da cobertura metálica

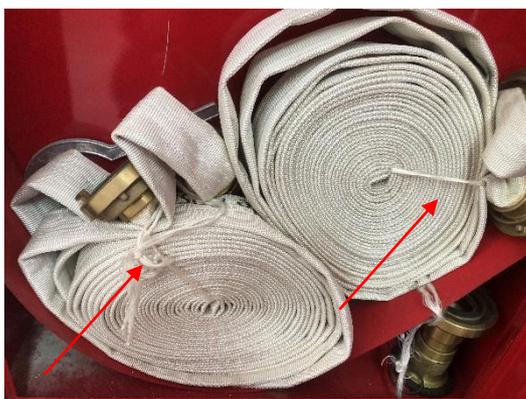
Figura 52 - Mangueiras de incêndio amarradas por cordões no 3º pavimento

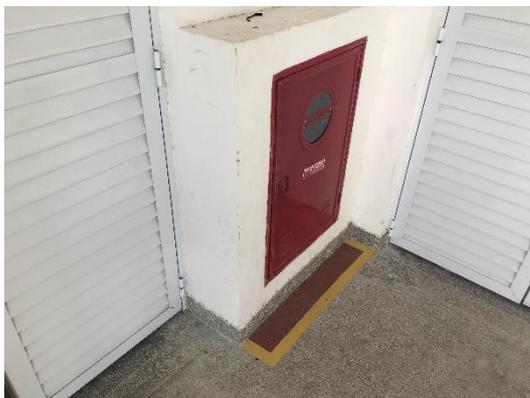
Figura 53 - Demarcação irregular da área livre para acesso aos hidrantes na entrada da escada norte

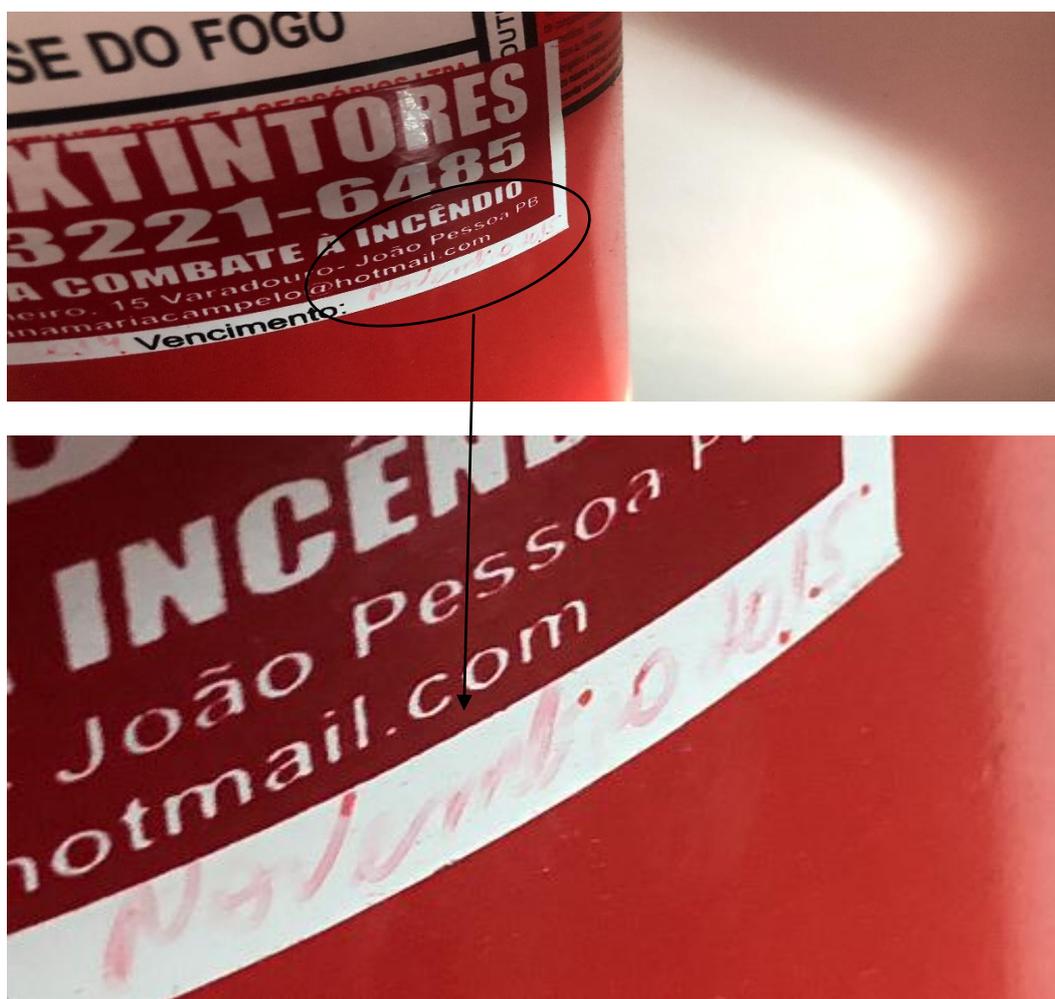
Figura 54 - Extintores de incêndio fora da validade no 3º pavimento

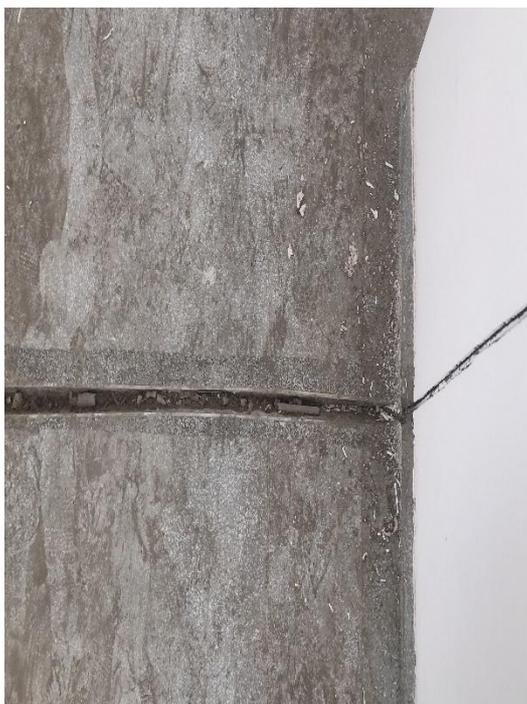
Figura 55 - Acúmulo de partículas sólidas na junta sem selante

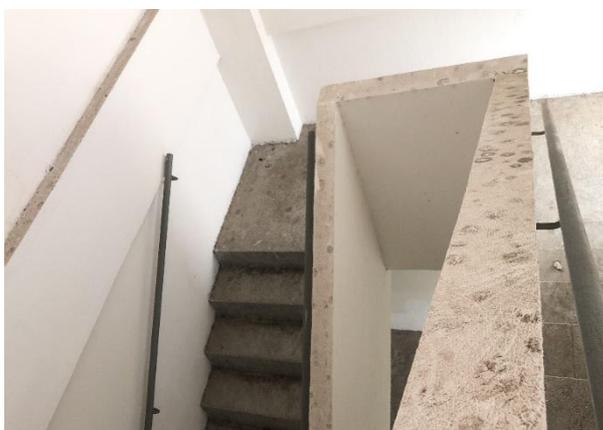
Figura 56 - Corrimãos irregulares

Apesar de não configurar risco à vida, a instalação inadequada dos corrimãos das escadas representa uma inconformidade com normas que visam a acessibilidade aos usuários do local.

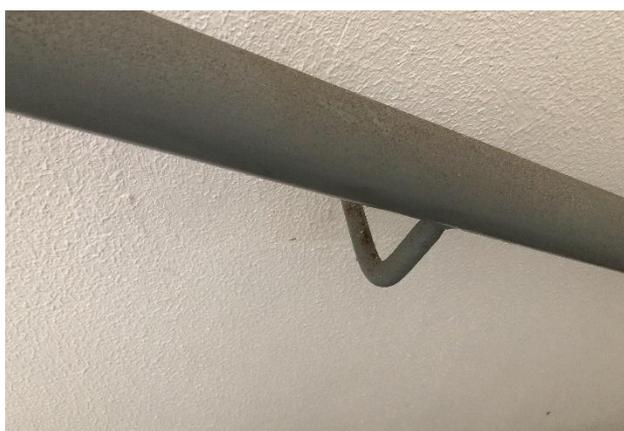
Figura 57 - Textura rugosa nas paredes das escadas

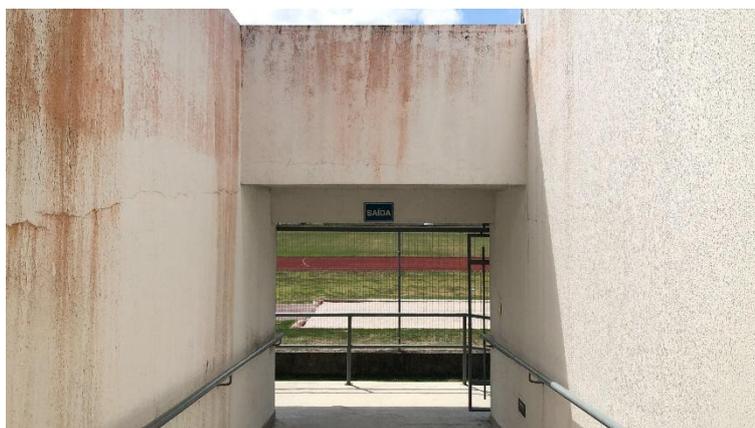
Figura 58 - Manchas avermelhadas sobre pintura

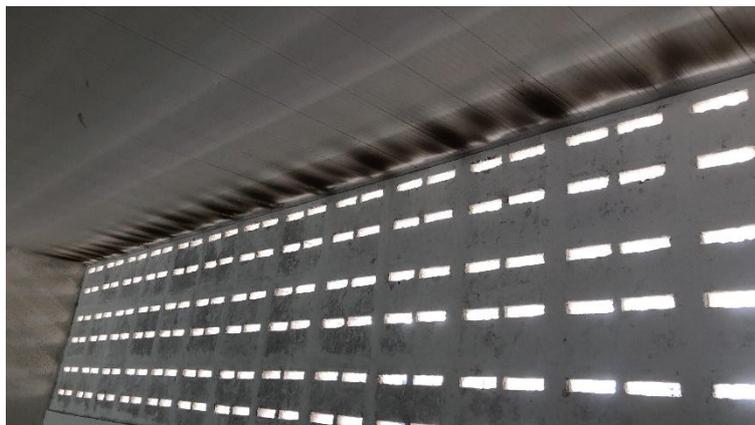
Figura 59 - Manchas em forro de PVC no 3º pavimento

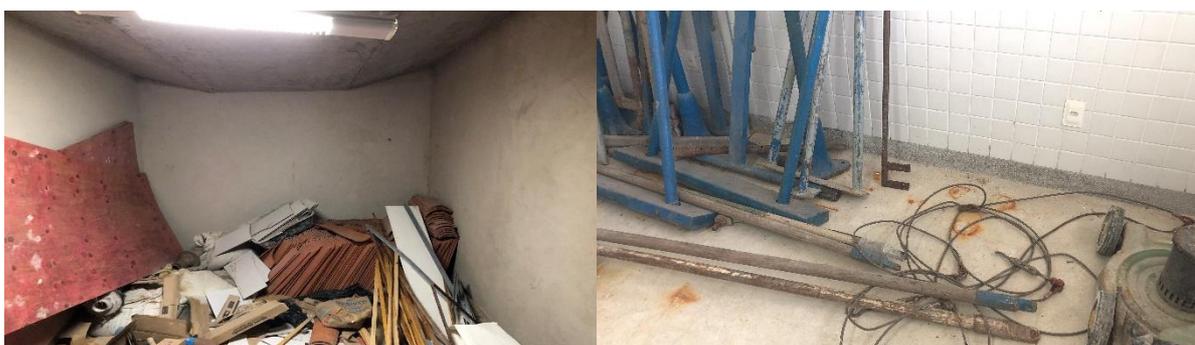
Figura 60 - Armazenamento inadequado de materiais

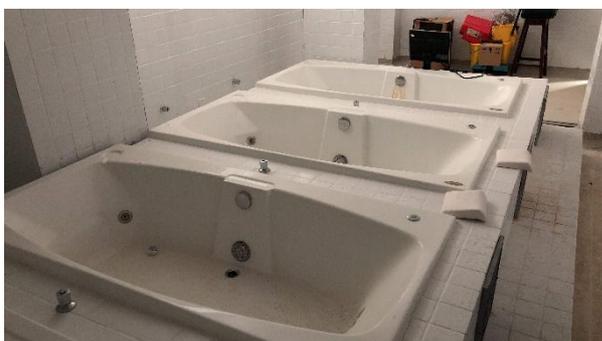
Figura 61 - Banheiras inutilizadas nas áreas das banheiras dos vestiários

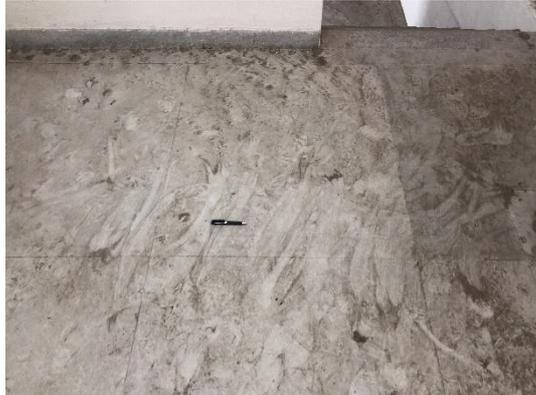
Figura 63 - Ausência de limpeza

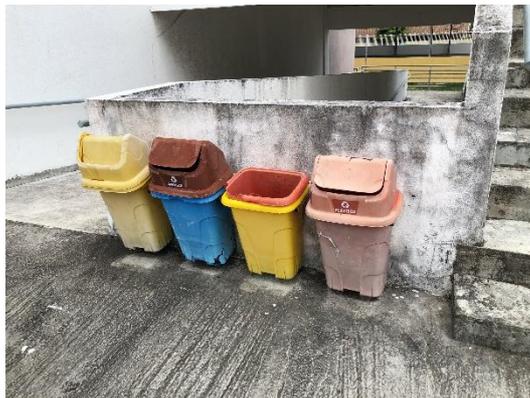
Figura 64 - Lixeiras em más condições

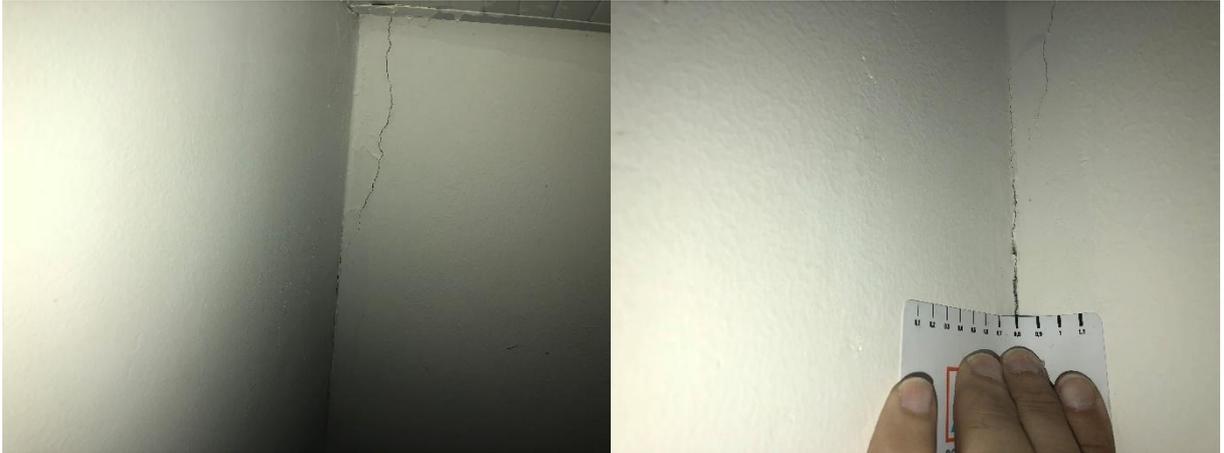
Figura 65 - Fissura de interface no 1º pavimento

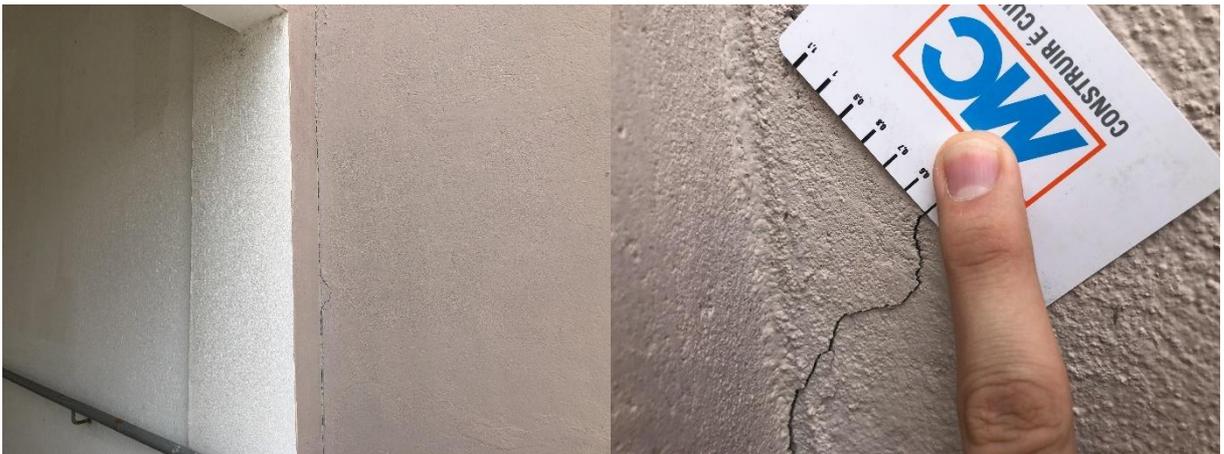
Figura 66 - Fissura de interface no acesso à rampa

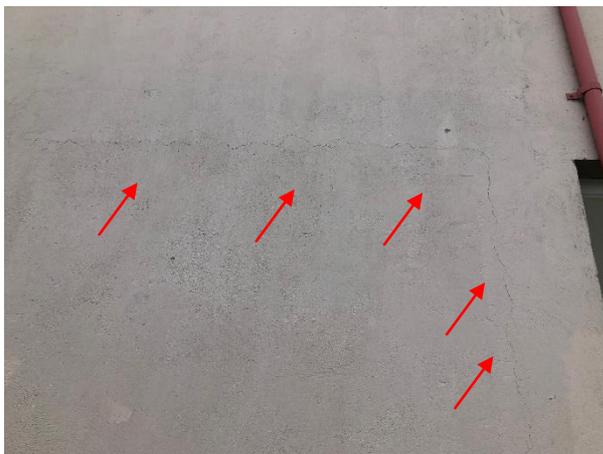
Figura 67 - Destacamento entre elementos estruturais e alvenaria na fachada oeste

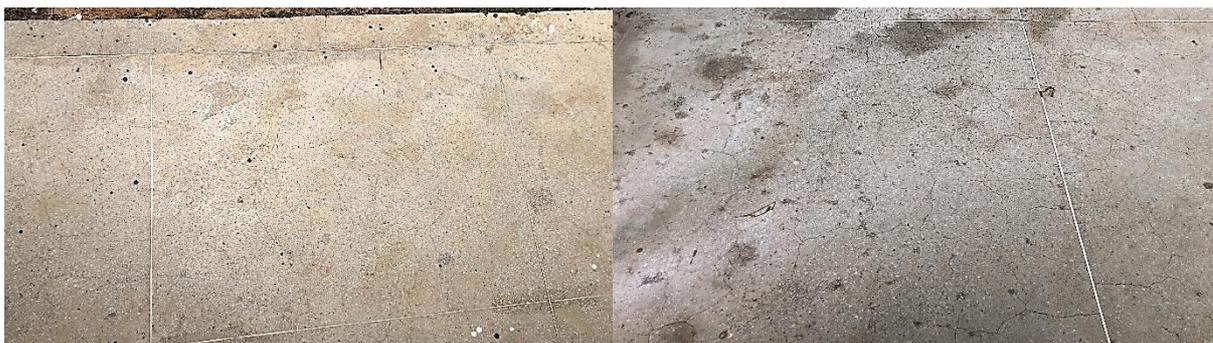
Fissuras tipo “couro de jacaré” foram avistadas nos pisos do passeio da fachada norte e do banheiro público masculino norte. Percebe-se pela Figura 68 a presença de regiões com acúmulo de água, indicando o caimento ineficiente da água, que deveria ter seu fluxo encaminhado para um ralo. Essa concentração de água sobre o piso do banheiro pode ter ocasionado a retração do concreto.

Figura 68 - Fissuras “couro de jacaré” no passeio da fachada norte

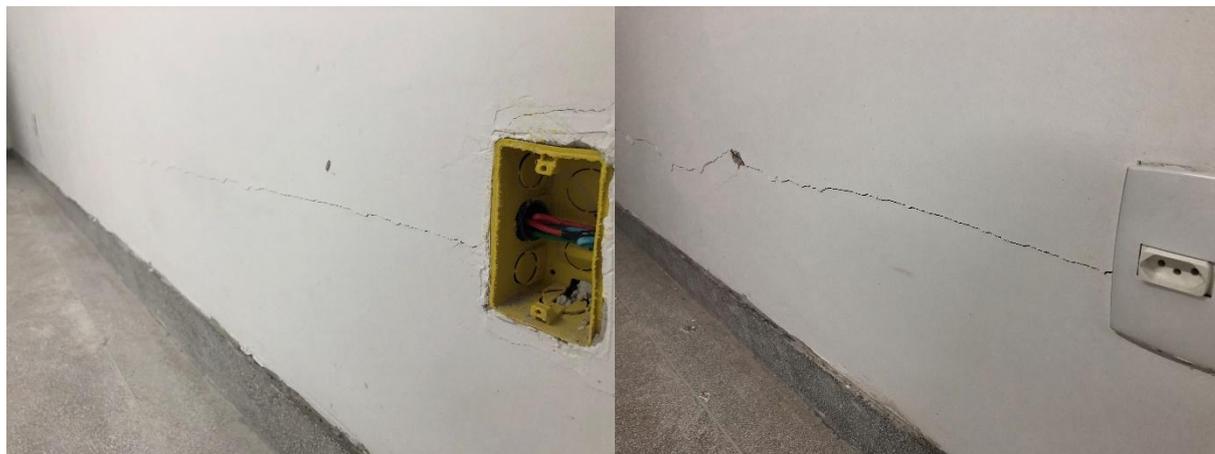
Fissuras nas regiões com presença de tubulações elétricas foram identificadas nas salas do 1º pavimento (alojamentos e área de convivência), nas paredes da circulação do 3º pavimento e na sala de espera, adjacente à sala de tênis de mesa.

Figura 69 - Fissuras em regiões de tubulações no 1º pavimento

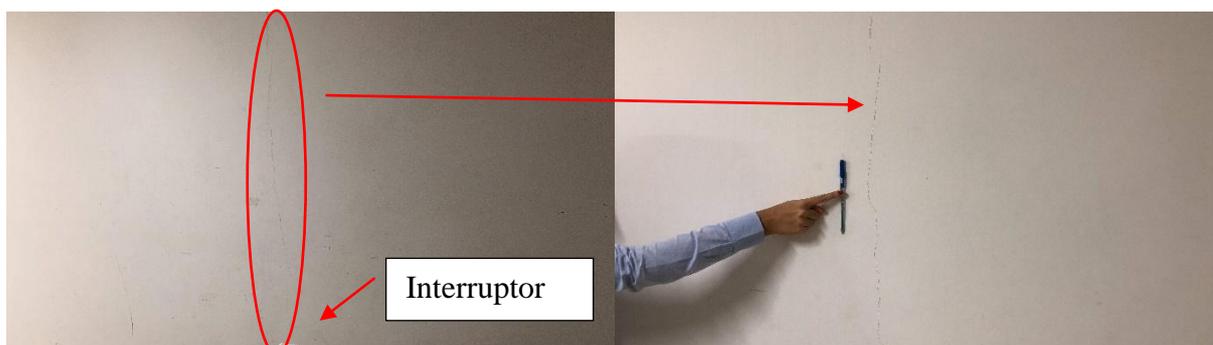
Figura 70 - Fissuras em regiões de tubulações na sala de espera do setor médico

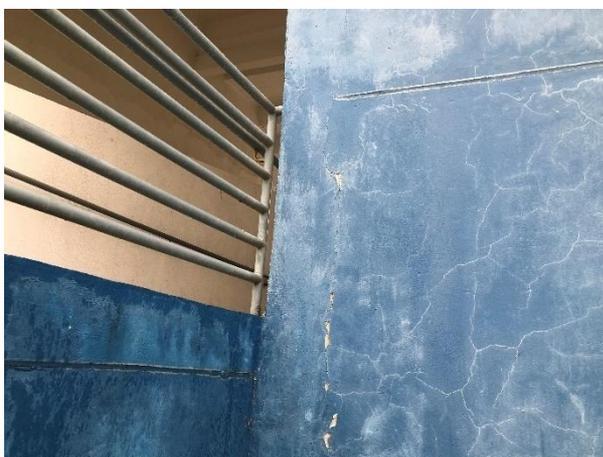
Regiões constantemente submetidas a ação da chuva, como fachadas, rampas e arquibancadas, apresentaram fissuras de configurações semelhantes às higroscópicas.

Figura 71 - Fissuras higroscópicas em fachada

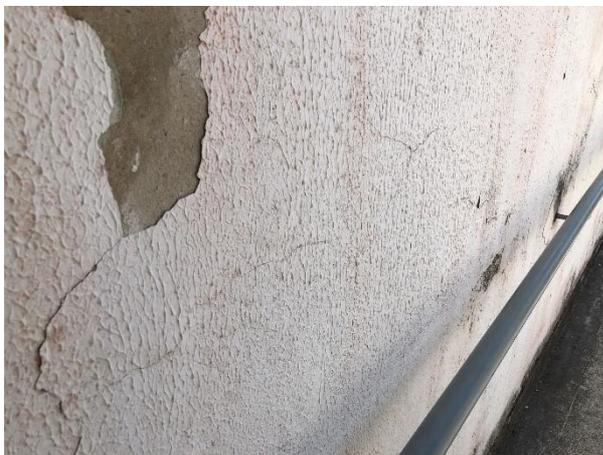
Figura 72 - Fissuras higroscópicas nas rampas, com destacamento de revestimento em textura

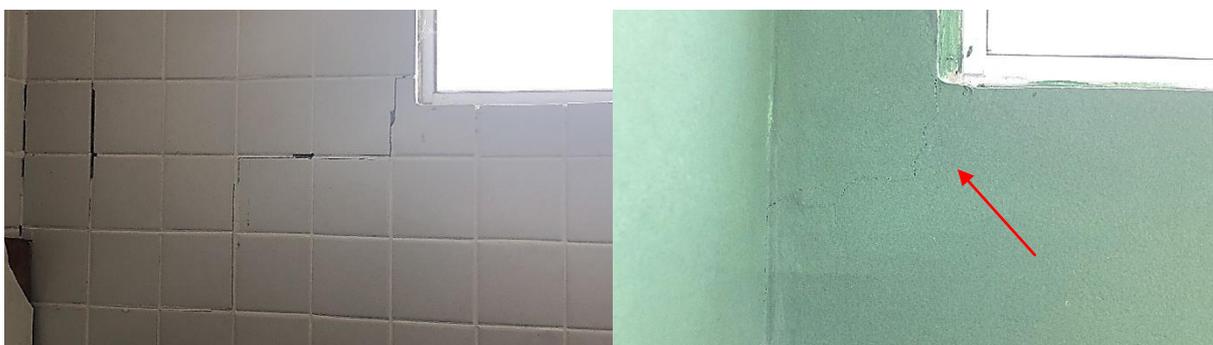
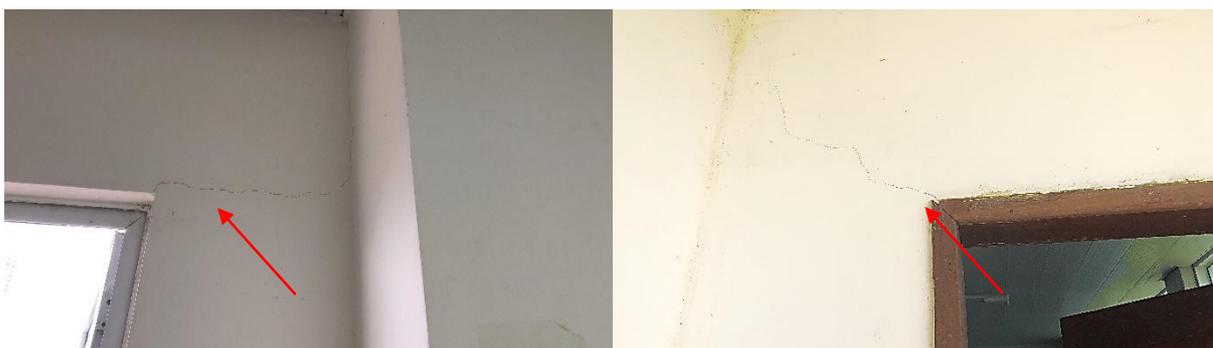
Fissuras nos cantos das esquadrias foram identificadas em diversos ambientes da edificação, como vestiários, sala de ginástica, sala de tênis, circulação entre salas de tênis e yoga e banheiro público masculino norte. Na fachada leste uma configuração similar pode ser observada, porém, devido ao destacamento de uma parcela considerável do revestimento no entorno da fissura e à espessura de grande dimensão quando comparada às de outros locais, levantou-se a hipótese de que a mesma pode ter sido intensificada pela ação da sobrecarga excessiva ou alguma movimentação originada da cobertura metálica construída sobre o edifício, constituindo uma fissura de causa estrutural, como pode ser visto na Figura 74.

Figura 73 - Fissuras em cantos de esquadrias

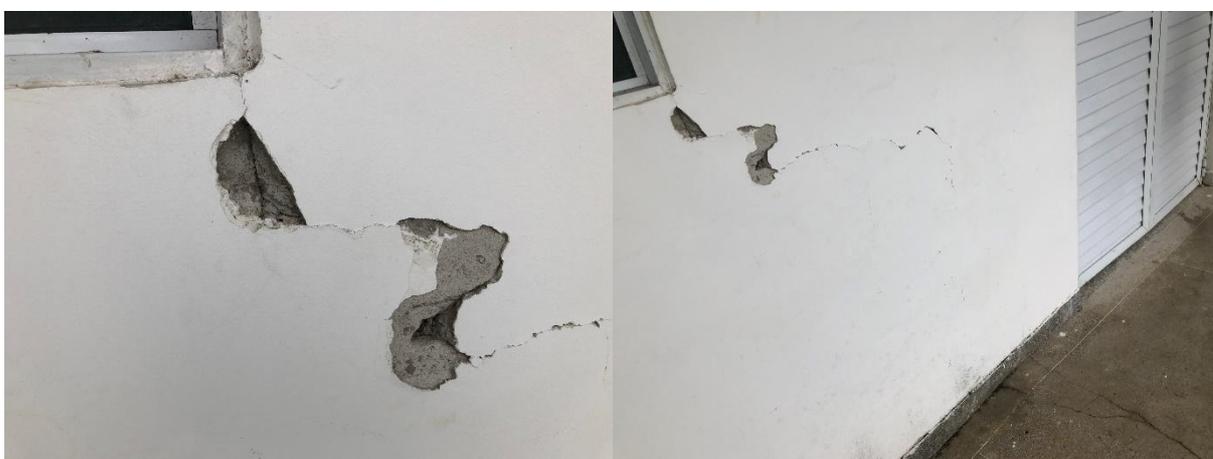
Figura 74 - Fissuras em cantos de esquadrias na fachada leste

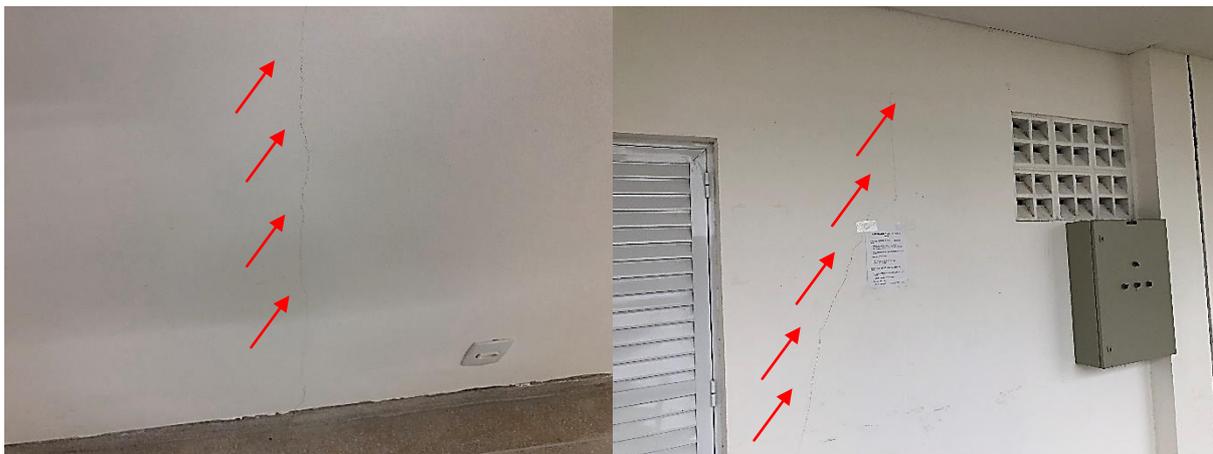
Figura 75 - Trincas verticais em alvenaria

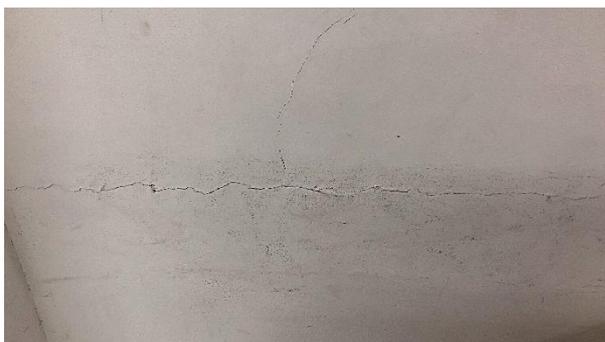
Figura 76 - Trincas horizontais em alvenaria na sala de ginástica

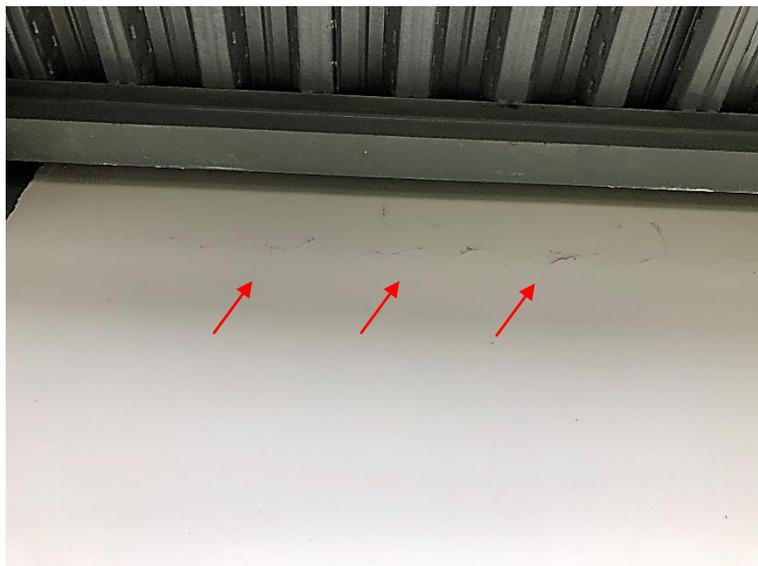
Figura 77 - Fissura em viga de concreto armado na fachada leste

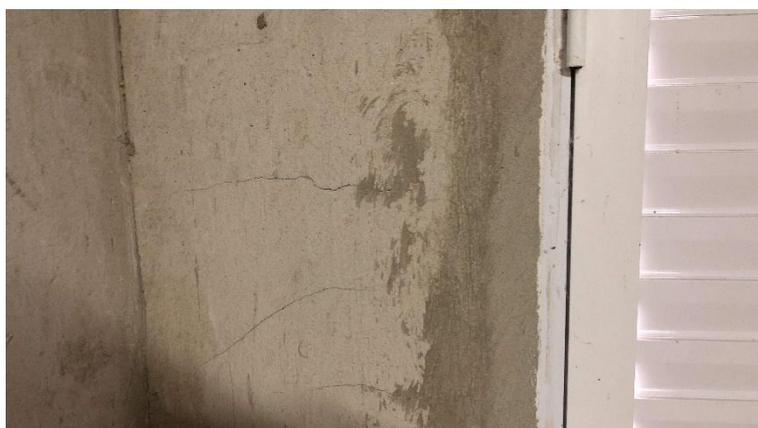
Figura 78 - Fissuras horizontais e levemente inclinadas em pilar no depósito sul

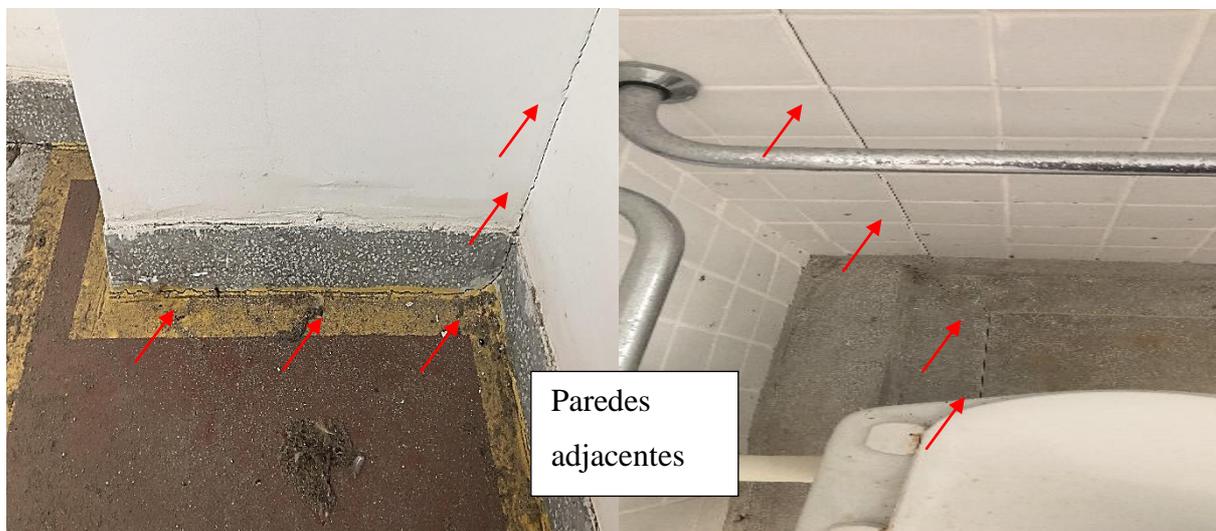
Figura 79 - Fissura contínua de piso e interface no 3º pavimento

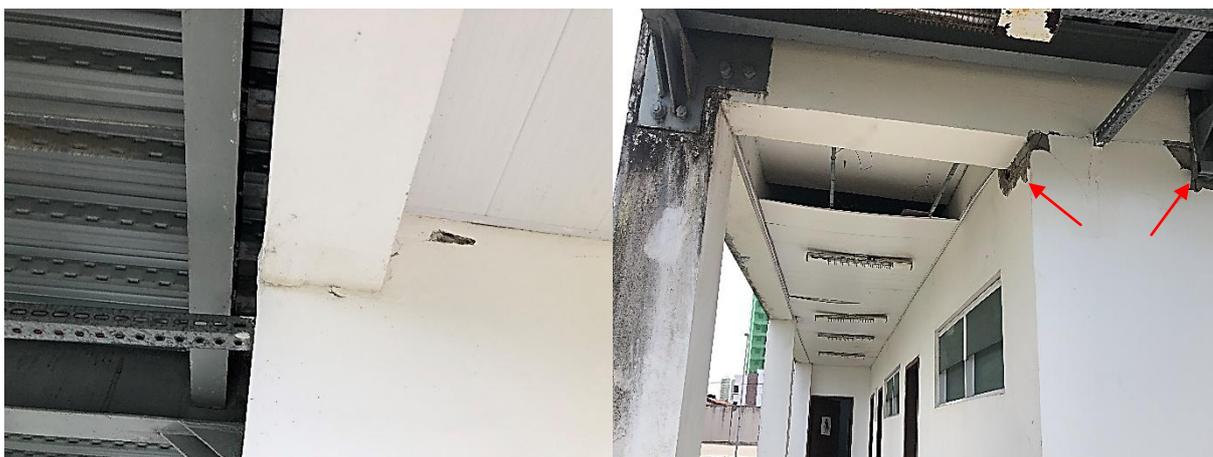
Figura 80 - Fissuras com deslocamento de revestimento
