**AVALIAÇÃO DAS CONDIÇÕES DE CONSERVAÇÃO DE PAVIMENTOS DA  
INFRAESTRUTURA CICLOVIÁRIA DE JOÃO PESSOA**

JOÃO PESSOA - PB  
2019

Trabalho de Conclusão de Curso apresentado à  
Universidade Federal da Paraíba como parte dos  
requisitos para obtenção do título de Bacharel em  
Engenharia Civil.

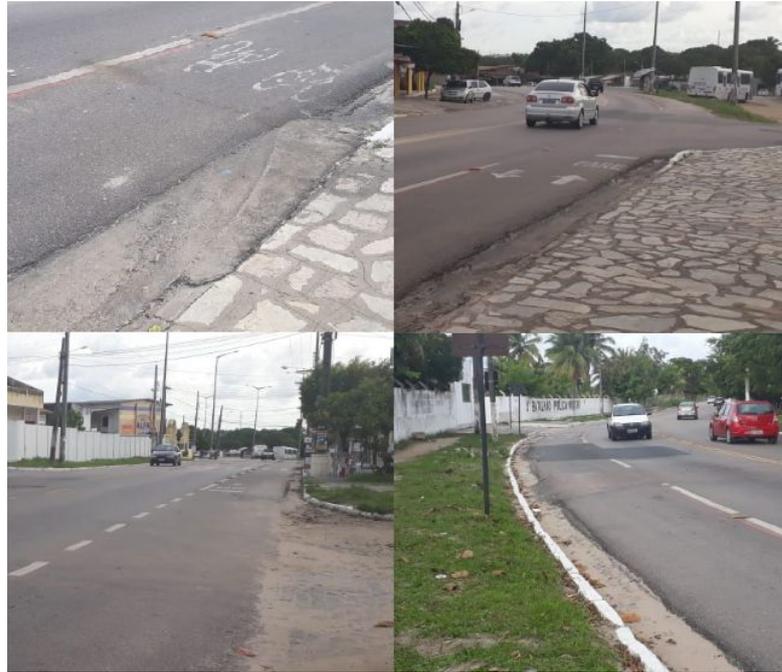
Figura 6 – Fotografias referentes à amostra 1.

O primeiro trecho faz parte da Av. Emília Mendonça Gomes, no bairro Valentina Figueiredo. Ao longo do trecho há um batalhão da Polícia Militar e um terminal de ônibus, além de estabelecimentos comerciais. Fotografias do trecho estão ilustradas na Figura 6.

Os principais defeitos encontrados foram: desgaste superficial, remendos, defeitos no bordo e trincas longitudinais fora da trilha de roda. Ainda apareceram, com baixa frequência,

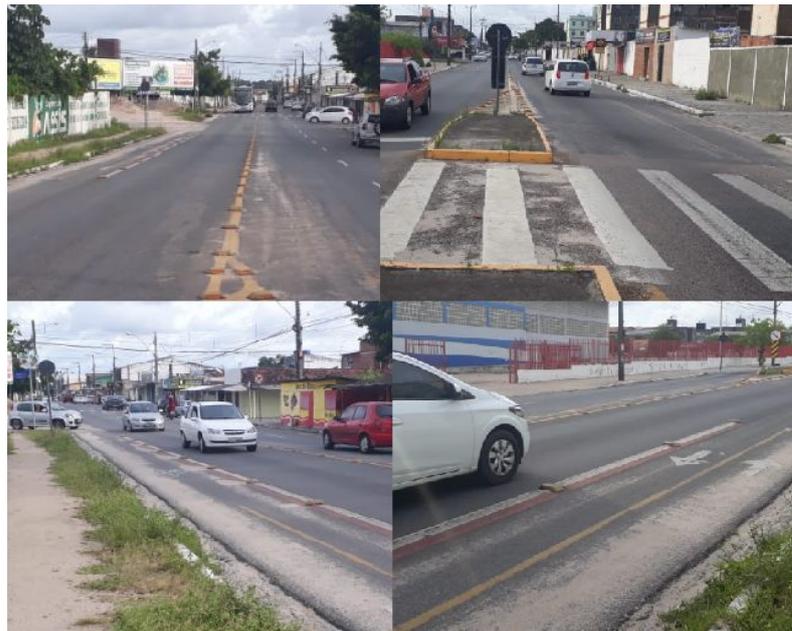
Figura 7 – Fotografias referentes à amostra 2.

O segundo trecho faz parte da Rua Prof. Luís Alberto Moreira Coutinho, no bairro Mangabeira. Em sua extensão, encontram-se estabelecimentos comerciais, prédios residenciais e uma escola. Fotografias do trecho estão ilustradas na Figura 7.

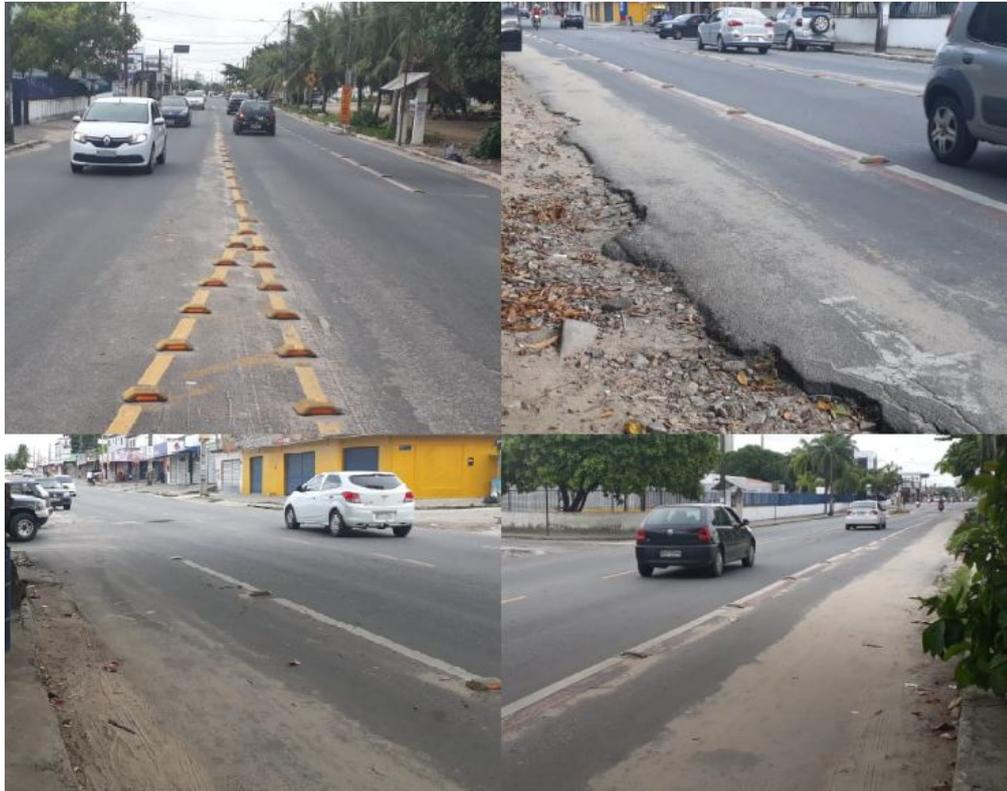
Figura 8 – Fotografias referentes à amostra 3.

O terceiro trecho faz parte da Rua Cel. Benevenuto Gonçalves Costa, no bairro Mangabeira. Em sua extensão, encontram-se estabelecimentos comerciais, prédios residenciais e um hospital. Fotografias do trecho estão ilustradas na Figura 8.

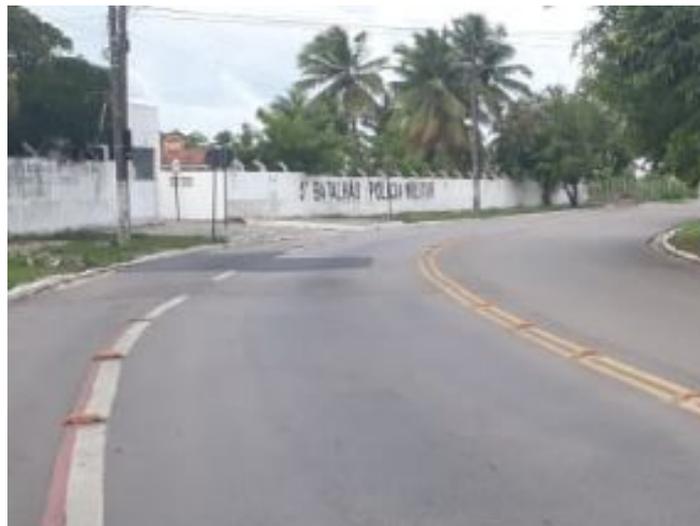
Figura 10 – Acesso de veículos na amostra 1.

Conforme ilustrado na Figura 10, a amostra 1 apresentou um acesso de veículos para um batalhão, em frente à seção 1, logo, o levantamento se iniciou na seção 2 e seguiu com os intervalos até a seção 13. Na amostra 2, não houve necessidade de adaptações. Já para a amostra 3, com a presença de uma rotatória na seção 10, foi preciso interromper a demarcação das seções ao fim da seção 9, que foi continuada logo depois como uma nova seção (11), a qual foi realizado o levantamento.
