Relatório de Inspeção

Salas de Aula

CTJ

RELATÓRIO Nº 001/2022 - UFPB (11.00)
(Nº do Documento: 1)

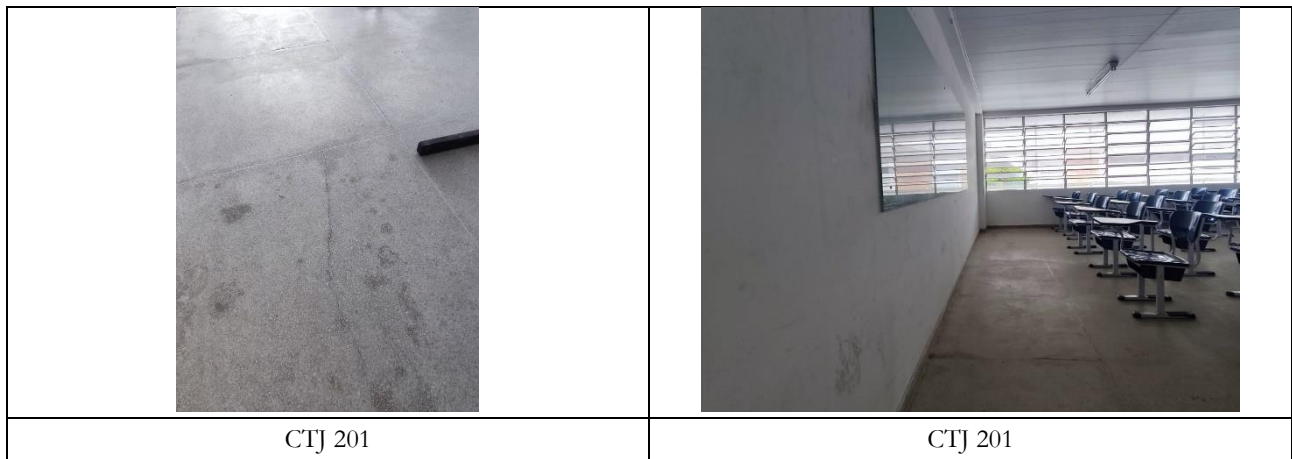
O piso das salas de aula deste bloco são de granilite. Identificaram-se manchas e desgaste na superfície de todas as salas de aula, o que sugere necessidade de lixamento.

Figura 1 – Problemas de piso de algumas salas do Bloco CTJ

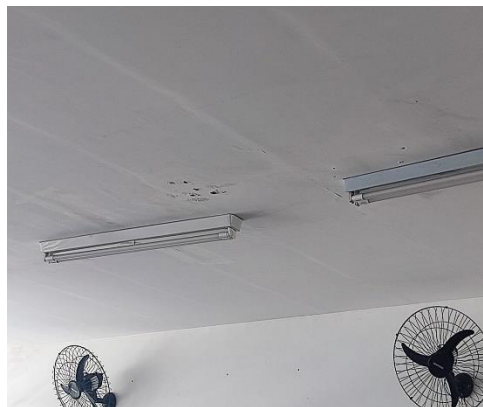
CTJ 202

Os tetos das salas do CTJ possuem teto em gesso, com exceção da sala CTJ 201 que utiliza PVC como material de acabamento. Os revestimentos em gesso apresentam problemas como buracos, fissuras e rachaduras.

Figura 2 – Problemas no teto das salas do Bloco CTJ

- Vedação do buraco aberto no shaft da sala CTJ 201 com painel de PVC parafusado;
- Reparo forro de gesso nas salas;
- Manutenção e reparo de todas as janelas do bloco CTJ conforme requisitos apontados no relatório: lixamento, pintura com zarcão e esmalte sintético branco neve com proteção UV;
- Troca dos vidros quebrados nas janelas e instalação de película com proteção UV que permita a passagem de 28% da luminosidade.
- Realizar a troca de todas fechaduras das portas das salas do bloco CTJ, utilizando maçanetas apropriadas para PCD bem como a instalação de molas de fechamento e de travas;

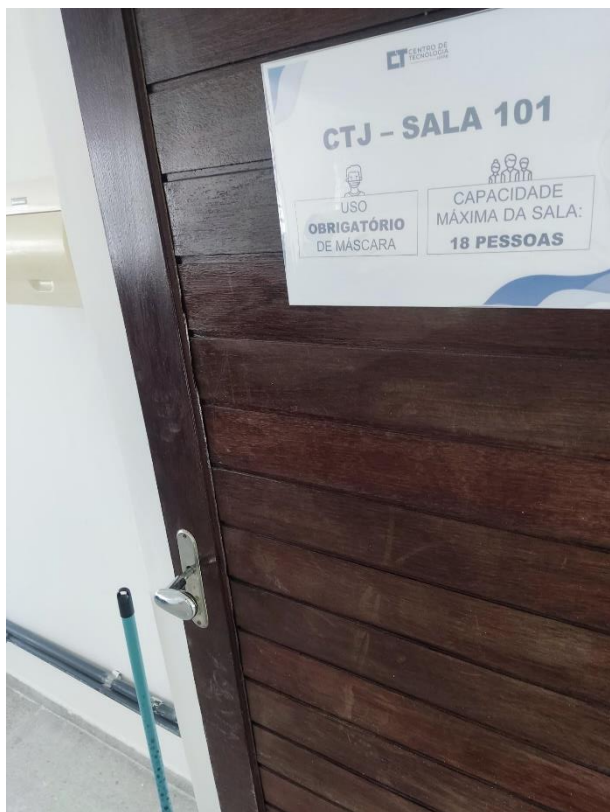
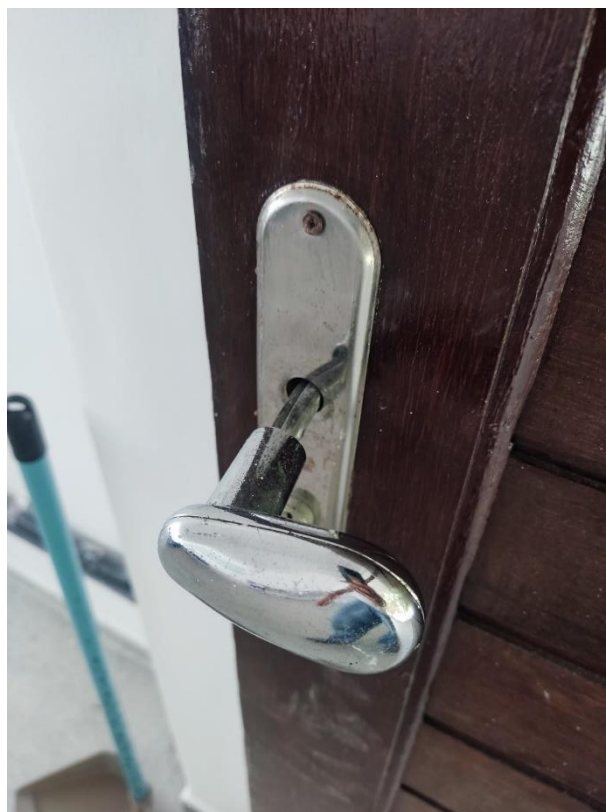
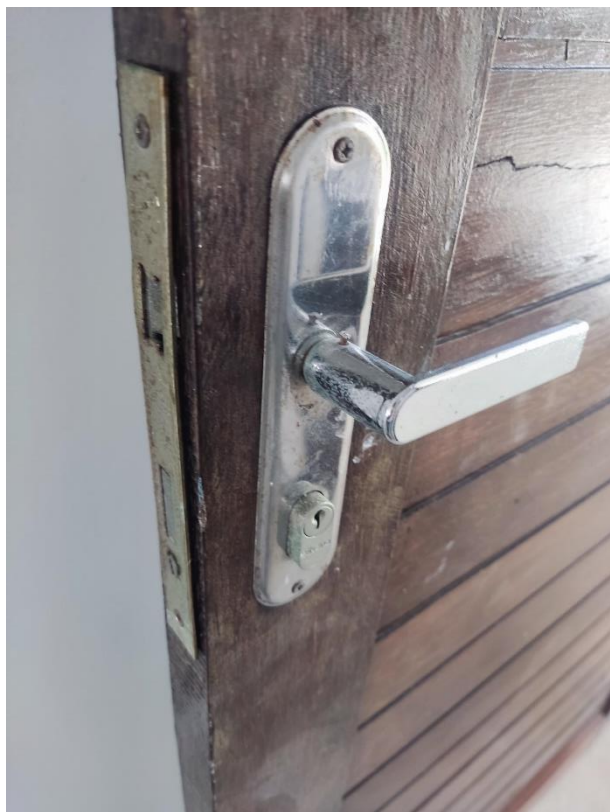
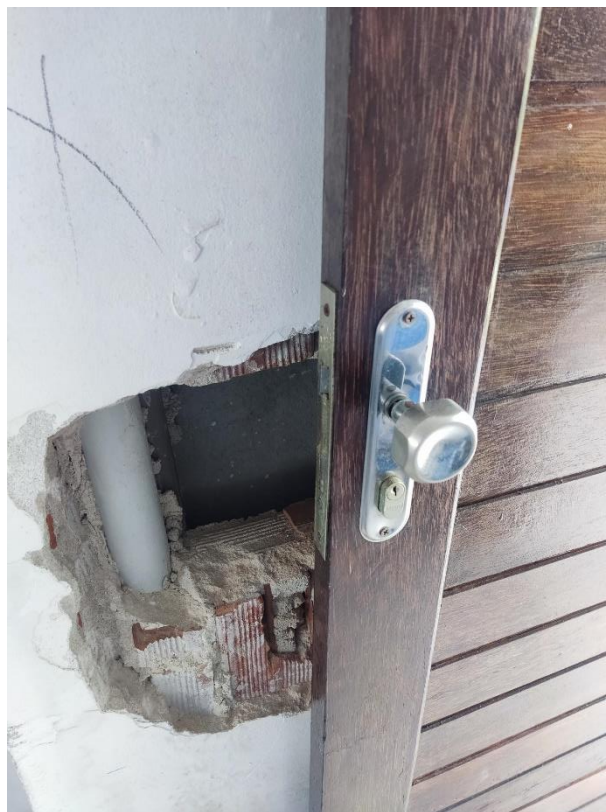
Figura 3 – Portas das salas do Bloco CTJ

As portas das salas de aula do Bloco CTJ são construídas em Madeira maciça no sistema de giro tradicional. As dimensões das portas são 2,1m de altura, 0,90m de largura e 0,05m de espessura. É necessário realizar a troca das fechaduras de todas as portas (total de 13 fechaduras). Faz-se necessário também realizar pintura com verniz marítimo em todas as portas bem como a instalação de trava-portas

no piso (para manter as portas abertas em caso de necessidade). Pede-se ainda aquisição e instalação de molas hidráulicas para fechamento automático.

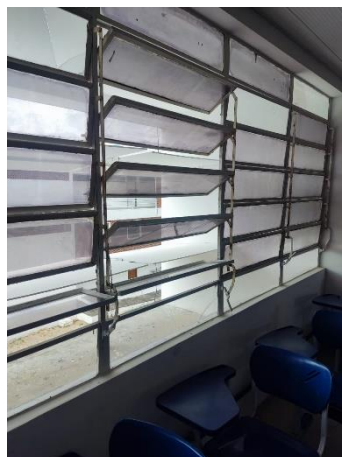
As janelas do bloco são feitas de esquadrias de aço em modelo basculante com vidro. As esquadrias possuem 1,6m de altura por 7m de largura. Os basculantes das janelas necessitam de revisão: há emperramento, necessidade de lubrificação, necessidade de troca de alças e vidros quebrados. É também importante realizar lixamento, aplicação de zarcão e pintura de todas as esquadrias com esmalte sintético que tenha proteção ultravioleta. Em todas as janelas é necessário instalar película fumê. Conforme figura 7, a ausência de película nos vidros ocasiona reflexo nos quadros de vidro.

Figura 5 – Janelas basculantes da sala CTJ 201 com vidros quebrados, sem película e com alça de fechamento rompida

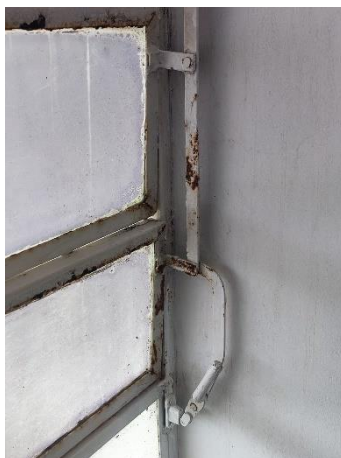
Figura 6 – Detalhe das janelas com oxidação, necessitando de lubrificação e pintura

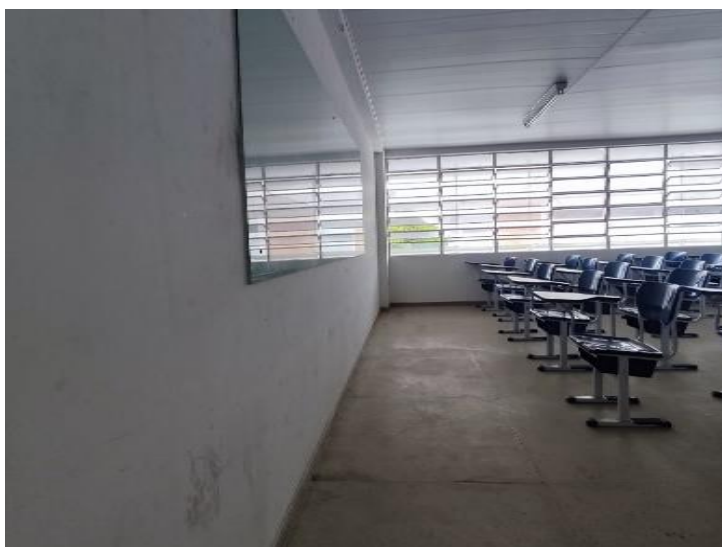
Figura 7 – Janelas basculantes da sala CTJ 201 com vidros quebrados, sem película e com alça de fechamento rompida

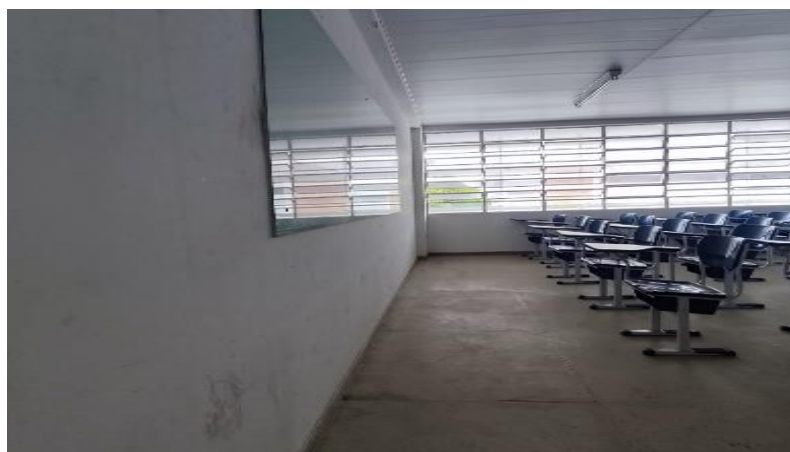
Todas as salas possuem lousa de vidro, algumas necessitando de troca da película. Nenhuma das salas possui computador nem projetor de slides. Não existem telas de projeção. Além disso, as preparações de cabeamento para projetor precisam de teste, manutenção ou troca. Necessita-se de instalação de lixeiras com pedal com capacidade mínima de 45 litros.

Figura 8 – Falta de película nas janelas causa reflexo nas lousas
