Relatório de Inspeção Salas de Aula CTA

O Bloco CTA está incluído no grupo de prédios do plano original do CT, quando da construção do Campus I da UFPB. Estes prédios vêm sofrendo com a ação do tempo, manutenção deficitária e alterações de propósito. Este relatório visa apresentar a situação das salas de aula considerando os aspectos de paredes, piso e teto, além de acessibilidade, conforto ambiental, notadamente as questões térmicas, acústicas e lumínicas, bem como os equipamentos como mobiliário, equipamentos eletrônicos e demais acessórios. Todos os fatores analisados foram organizados em um formulário.

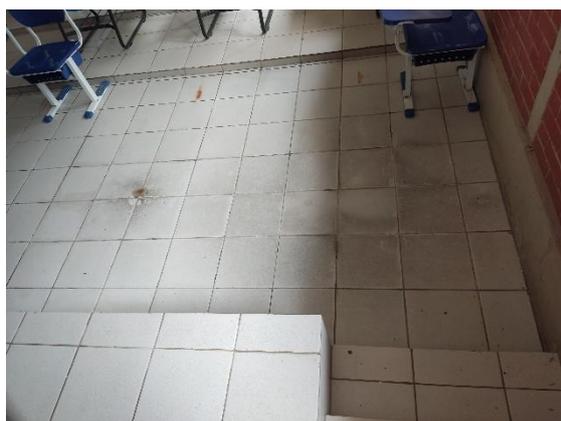
O piso das salas de aula deste bloco é de Cerâmica (não original). Identificaram-se problemas nas salas CTA 105 e CTA 107 apresentam buracos e na sala CTA 101 são encontradas manchas no piso. Nenhum problema foi identificado na sala CTA 103. A Figura 1 apresenta a situação dos pisos das salas do bloco.

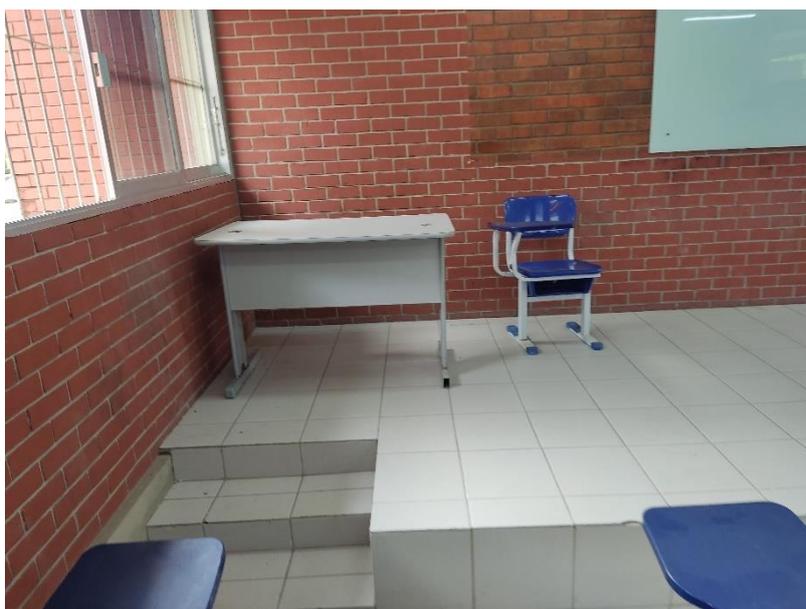
Figura 2 – Situação da pintura das salas do Bloco CTA

As paredes, por sua vez, são de Tijolo aparente e não apresentam maiores problemas para além do desgaste natural da pintura devido a ação do tempo. Há, portanto, a necessidade de pintura das salas do bloco. Além disso, como houve uma redução no tamanho do quadro da sala, há uma parte não pintada, como mostra a Figura 2.

- Reparo forro de gesso nas salas CTA 101, 103, 105 e 107;
- Pintura de todas as salas de aula do CTA conforme cores atuais
- Manutenção e reparo, lixamento e pintura de todas as grades do bloco CTA (grades de janela e de portas) conforme cores atuais;

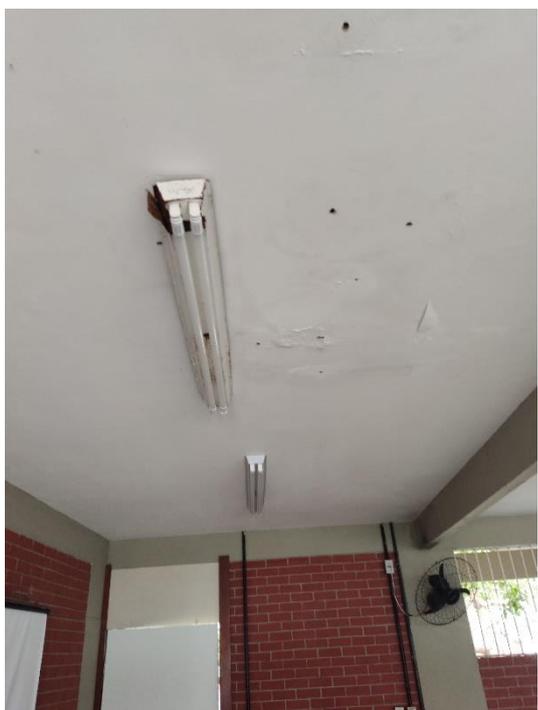
O teto das salas do Bloco CTA 101 é Laje maciça aparente e o revestimento de todas as salas é de gesso. Os revestimentos em gesso apresentam problemas como buracos, fissuras e rachaduras e infiltração superior, exceto na sala CTA 105. Nesse sentido, é necessário identificar e sanar inicialmente a origem dos problemas de infiltrações para posterior correção dos problemas de revestimento do teto e pintura.

Figura 3 – Problemas no teto das salas do Bloco CTA

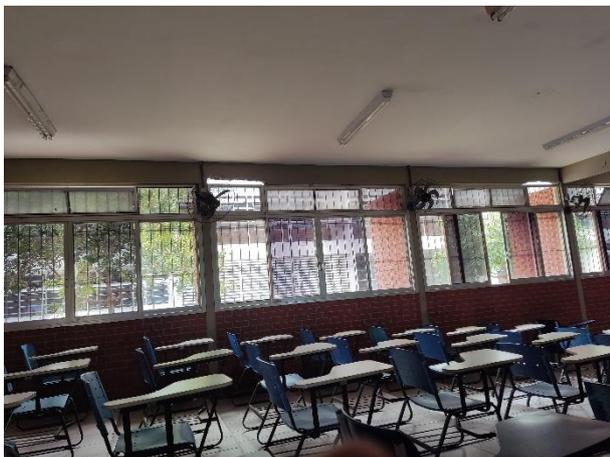
As janelas do bloco são feitas de esquadrias de alumínio com vidro, do tipo janela de correr. As esquadrias possuem 1,6m de altura por 2,9m de largura. A quantidade delas varia de acordo com as dimensões das salas. Na sala CTA 101 emperramento na abertura e fechamento, a necessidade de trocar partes quebradas, a falta de alças da trava, vidro do *maxim-air* quebrado e a necessidade instalar película nos vidros. Na sala CTA 103 verificou-se apenas o emperramento de duas janelas e a necessidade instalar película nos vidros. Na sala CTA 105 emperramento na abertura e fechamento, a necessidade de trocar partes quebradas, alça de fechamento quebrada, vidro quebrado e a necessidade instalar película nos vidros. Na sala CTA 107 verificou-se apenas o emperramento de duas janelas e a necessidade instalar película nos vidros.

Figura 4 – Problemas nas janelas das salas do Bloco CTA

- Substituição de vidros quebrados nas janelas e bandeiras das salas de aula do Bloco do CTA.
- Colocação de películas fumê nos vidros janelas.

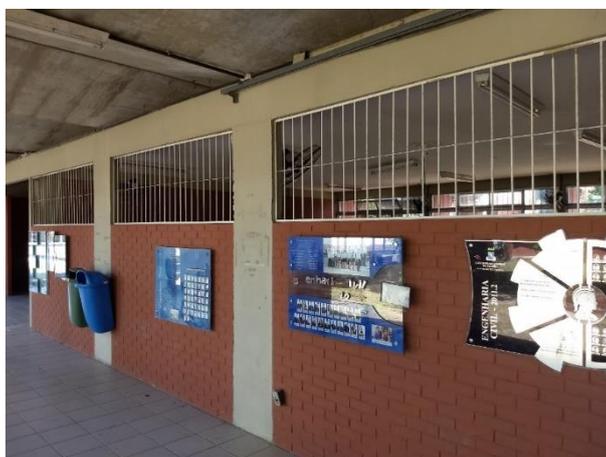
Outro aspecto importante em relação às janelas é a necessidade de colocação de janelas na parede sul das salas de aula, junto ao corredor. Essas aberturas com grade foram pensadas para a melhoria da ventilação (ver Figura 5), mas solicita-se a troca das grades por janelas basculantes que garantem segurança, ventilação e fechamento quando da climatização das salas com aparelhos de ar-condicionado.

Figura 5 – Abertura nas paredes com grades para ventilação com segurança: necessidade de colocar janelas

- Colocação de esquadrias nas aberturas das salas que ficam no lado do corredor dos blocos e atualmente são gradeadas (janelas de correr com grade ou basculantes sem grade);

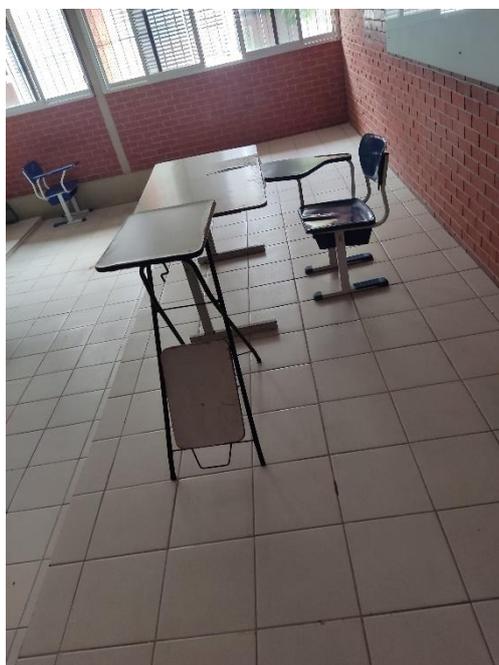
As salas de aula do bloco CTA têm capacidade entre 40 e 50 estudantes, desconsiderando as necessidades de distanciamento social relacionados à pandemia. O mobiliário é de carteiras de estrutura metálica, com assento, encontro e mesa apoio para caderno em plástico. Todas as salas possuem lousa de vidro, algumas necessitando de troca da película. O mobiliário para docentes, mesa e cadeira, é inadequado ou inexistente em todas as salas (. Nenhuma das salas possui computador nem projetor de slides. Todas as telas de projeção são manuais e precisam ser trocadas. Além disso, as preparações de cabeamento para projetor precisam de teste e manutenção. As salas não possuem lixeiras.

Figura 6 – Mobiliário para docentes

- Aquisição de mobiliário para professor para as salas de aula (mesa e cadeira);
- Realizar estudo para verificar qual o tipo de lousa mais adequado para as aulas do CT;
- Aquisição e instalação de novas telas de projeção;
- Aquisição e instalação de 01 projetor *wireless* por salas de aula;
- Disponibilização de 01 computador para cada sala de aula;
- Instalação de *wifi* em todas as salas de aula;
- Instalação de lixeira nas salas de aula.
