Relatório de Inspeção

Salas de Aula

CTKLM

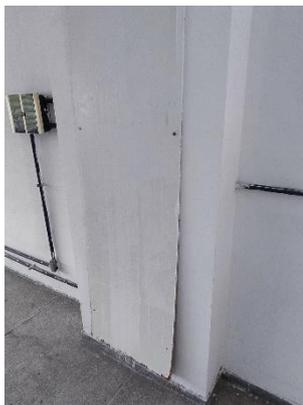
As paredes, por sua vez, são de Tijolo recoberto com argamassa de cimento e pintura na cor branco neve, apresentando os seguintes problemas: CT-K 201 – necessidade de troca do painel que veda o shaft por trás da porta de entrada. Atualmente o material usado é de madeirite, material suscetível a danos por umidade. Recomenda-se a substituição por painel de PVC branco de forma a permitir inspeções futuras.

Figura 1 – Problemas no shaft da sala CT-K 201

- Troca do painel que veda o shaft da sala CT-M 201 com painel de PVC parafusado;
- Manutenção e reparo de todas as janelas do bloco CT-KLM conforme requisitos apontados no relatório: lixamento, pintura com zarcão e esmalte sintético branco neve com proteção UV;
- Troca dos vidros quebrados nas janelas e instalação de película com proteção UV que permita a passagem de 28% da luminosidade.
- Realizar a troca de todas fechaduras das portas das salas do bloco CT-KLM, utilizando maçanetas apropriadas para PCD bem como a instalação de molas de fechamento e de travas;
- Instalação de pontos de internet sem fio nas salas de aula bem como de pontos de internet por cabo para alunos e professores.

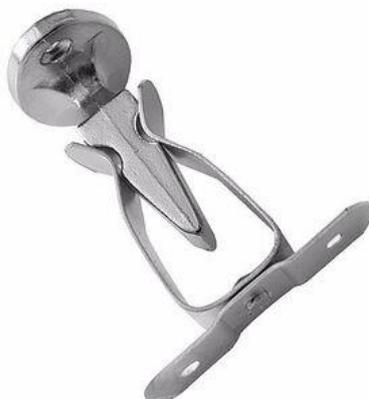
As portas das salas de aula do Bloco CT-KLM são construídas em Madeira maciça no sistema de giro tradicional. As dimensões das portas são 2,1m de altura, 0,90m de largura e 0,05m de espessura. É necessário realizar a troca das fechaduras das salas CT-M 203, 204 e 205. As demais fechaduras devem ser avaliadas. Faz-se necessário também realizar pintura com verniz marítimo em todas as portas bem como a instalação de trava-portas no piso (para manter as portas abertas em caso de necessidade). Pedese ainda aquisição e instalação de molas hidráulicas para fechamento automático.

Figura 2 – Sistema de travamento para instalação nas portas

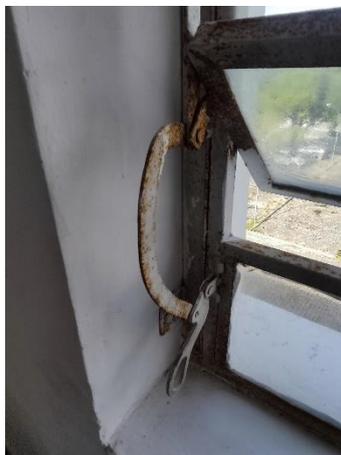
As janelas do bloco são feitas de esquadrias de aço em modelo basculante com vidro. As esquadrias possuem 1,6m de altura por 7m de largura. Os basculantes das janelas necessitam de revisão: há

emperramento, necessidade de lubrificação, necessidade de troca de alças e vidros quebrados. É também importante realizar lixamento, aplicação de zarcão e pintura de todas as esquadrias com esmalte sintético que tenha proteção ultravioleta. Em todas as janelas é necessário instalar película fumê. A ausência de película nos vidros ocasiona reflexo nos quadros de vidro.

Figura 3 – Janelas basculantes da sala CT-M 201 com ferrugem
