**UNIVERSIDADE FEDERAL DA PARAÍBA  
CENTRO DE TECNOLOGIA  
DEPARTAMENTO DE ENGENHARIA CIVIL E AMBIENTAL**

**TRINCAS EM ALVENARIAS DE VEDAÇÃO OU CONVENCIONAL**

Trabalho de Conclusão de Curso de graduação apresentado ao Curso de Graduação em Engenharia Civil da Universidade Federal da Paraíba como parte do requisito para a obtenção do título de Bacharel em Engenharia Civil.

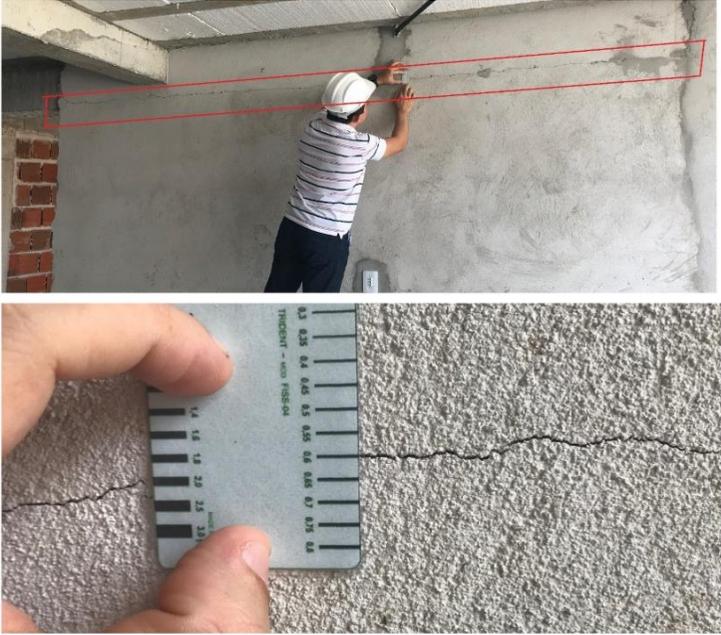
ITEM	PROBLEMA PATOLÓGICO	OBRA	DESCRIÇÃO POR INSPEÇÃO VISUAL E MEDIÇÃO COM FISSUROMETRO	POSSÍVEL CAUSA
1

<p>Edifício com 3 pavimentos, localizado na Rua Aurélio M Albuquerque, J. Cidade Universitária, João Pessoa-PB</p>	<p>Trinca horizontal na ligação alvenaria-viga.</p>	<p>1) Deformação excessiva da estrutura de concreto</p> <p>2) Retração da argamassa de assentamento</p> <p>* Obs.: Falha na execução</p> <p>* 1) Emprego de material inadequado na ligação alvenaria-viga.</p> <p>* 2) Não foi respeitado o prazo mínimo de 7 dias para execução do encunhamento. Conforme NBR 8545/1984.</p>

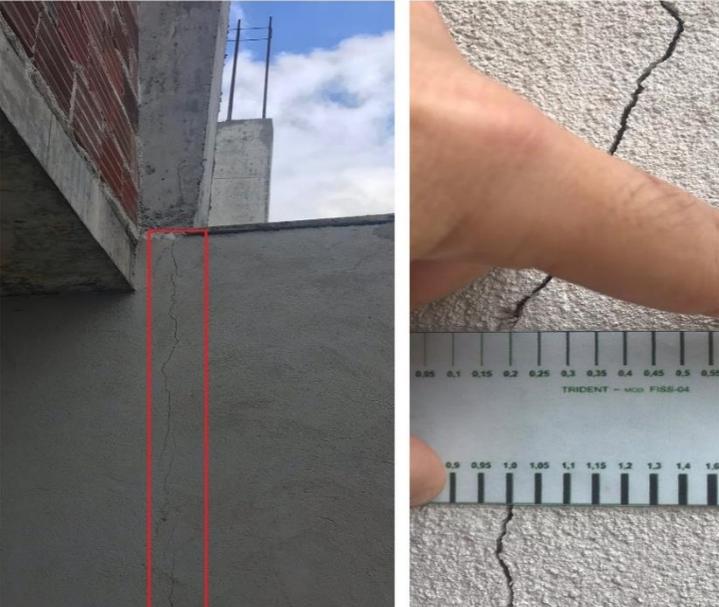
ITEM	PROBLEMA PATOLÓGICO	OBRA	DESCRIÇÃO POR INSPEÇÃO VISUAL E MEDIÇÃO COM FISSUROMETRO	POSSÍVEL CAUSA
2

Edifício com 3 pavimentos, localizado na Rua Aurélio M Albuquerque, J. Cidade Universitária, João Pessoa-PB	Trinca vertical, destacamento alvenaria-pilar	<p>1) Movimentações térmicas</p> <p>2) Retração da alvenaria, influenciada pela qualidade da argamassa de assentamento.</p> <p>* Obs.: Falha na execução</p> <p>* 1) Incorreta ligação pilar-alvenaria.</p>

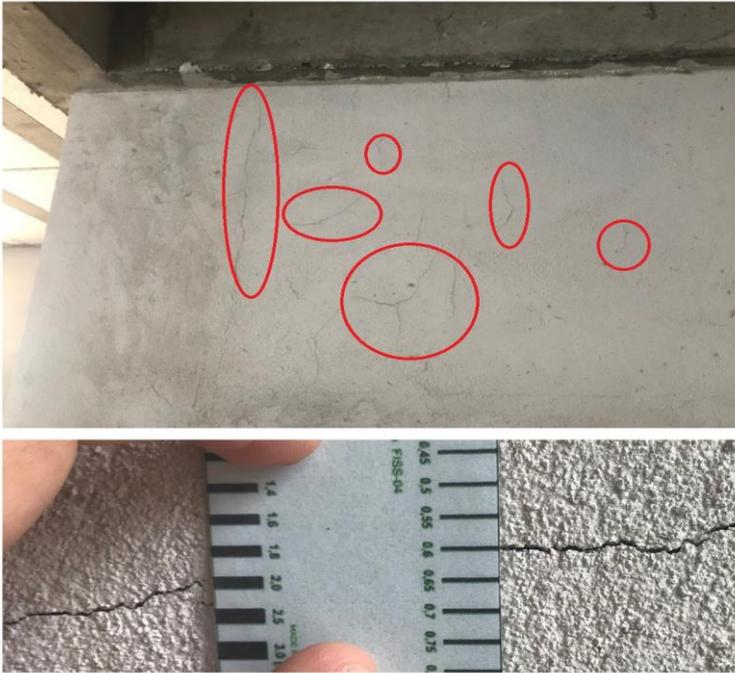
ITEM	PROBLEMA PATOLÓGICO	OBRA	DESCRIÇÃO POR INSPEÇÃO VISUAL E MEDIÇÃO COM FISSUROMETRO	POSSÍVEL CAUSA
3

Edifício com 3 pavimentos, localizado na Rua Aurélio M Albuquerque, J. Cidade Universitária, João Pessoa-PB	Trincas disseminadas em alvenaria de vedação	<p>1) Retração da argamassa de revestimento.</p> <p>2) Movimentações higroscópicas.</p> <p>* Obs.: Falha na execução</p> <p>* 1) preparo da argamassa não respeitando a correta relação água-cimento.</p>

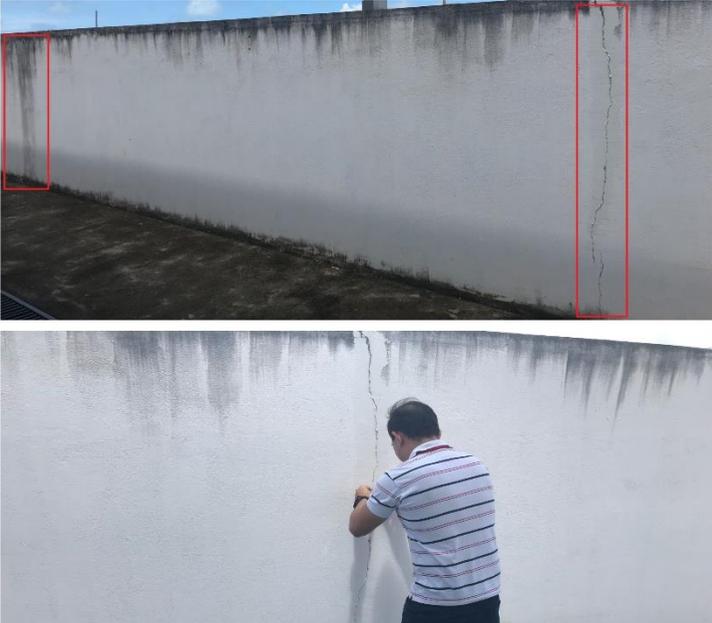
ITEM	PROBLEMA PATOLÓGICO	DESCRIÇÃO POR INSPEÇÃO VISUAL	DESCRIÇÃO POR INSPEÇÃO VISUAL E MEDIÇÃO COM FISSUROMETRO	POSSÍVEL CAUSA
4

<p>Manifestação patológica no muro do Centro de Formação de Educadores de João Pessoa. Localizada a Rua Cel Benvenuto G. da Costa, Mangabeira.</p>	<p>Trinca vertical. Destacamento entre alvenaria-pilar.</p>	<p>1) Movimentações térmicas</p> <p>2) Retração da alvenaria, influenciada pela qualidade da argamassa de assentamento.</p> <p>* Obs.: Falha na execução</p> <p>* 1) Incorreta ligação pilar-alvenaria.</p>

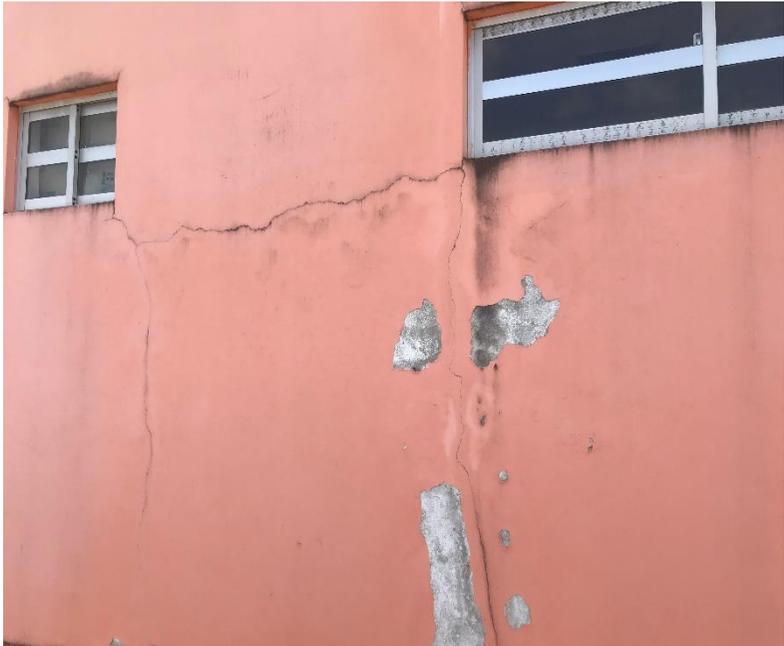
ITEM	PROBLEMA PATOLÓGICO	DESCRIÇÃO POR INSPEÇÃO VISUAL	DESCRIÇÃO POR INSPEÇÃO VISUAL E MEDIÇÃO COM FISSUROMETRO	POSSÍVEL CAUSA
5

<p>Manifestação patológica em fachada do Centro de Formação de Educadores de João Pessoa. Localizada a Rua Cel. Benvenuto G. da Costa, Mangabeira.</p>	<p>Trincas horizontais e verticais em parede de vedação.</p>	<p>1) Movimentações higroscópicas, causada pela infiltração de águas pluviais.</p> <p>2) Movimentações térmicas, causada pela variação de temperatura diária.</p> <p>* Obs.: Falha na execução</p> <p>* 1) Comprimento insuficiente da contraverga ou ausência</p>

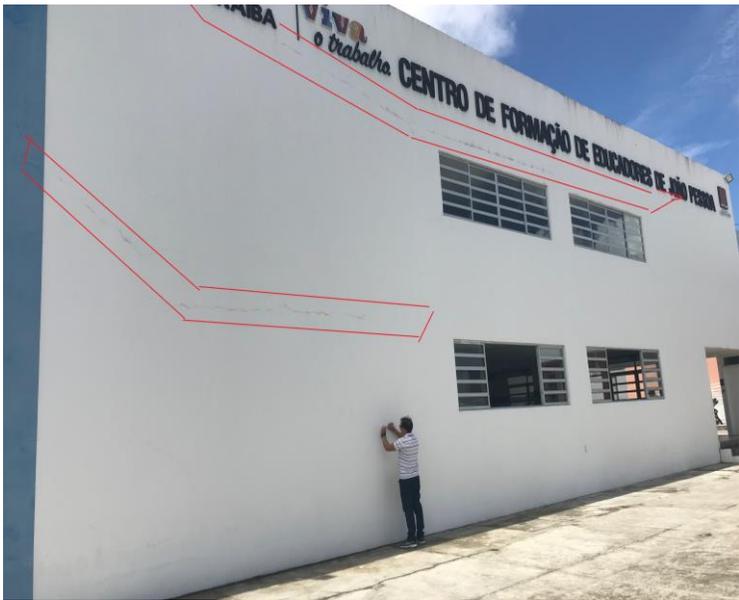
ITEM	PROBLEMA PATOLÓGICO	DESCRIÇÃO POR INSPEÇÃO VISUAL	DESCRIÇÃO POR INSPEÇÃO VISUAL E MEDIÇÃO COM FISSUROMETRO	POSSÍVEL CAUSA
6

<p>Manifestação patológica em fachada do Centro de Formação de Educadores de João Pessoa. Localizada a Rua Cel. Benvenuto G. da Costa, Mangabeira.</p>	<p>Trincas inclinadas e horizontais na platibanda em parede de vedação.</p>	<p>1) Movimentações térmicas diferenciadas</p> <p>2) Movimentações higroscópicas.</p> <p>* Obs.: Falha na execução</p> <p>* 1) Incorreta ligação alvenaria-estrutura.</p>

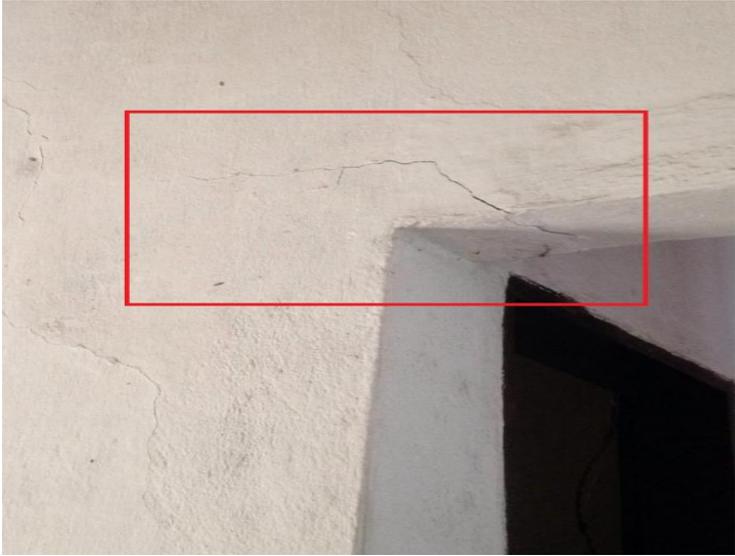
ITEM	PROBLEMA PATOLÓGICO	DESCRIÇÃO POR INSPEÇÃO VISUAL	DESCRIÇÃO POR INSPEÇÃO VISUAL E MEDIÇÃO COM FISSUROMETRO	POSSÍVEL CAUSA
7

<p>Manifestação patológica em edificação residencial térrea, localizada a Rua Prof. Miguel da Rocha Luna, Geisel, João Pessoa-PB</p>	<p>Trinca no entorno do vértice da abertura de porta</p>	<p>1) Atuação de sobrecargas</p> <p>2) Recalque de fundação</p> <p>* Obs.: Falha na execução</p> <p>* 1) Falta de verga sobre a abertura.</p>

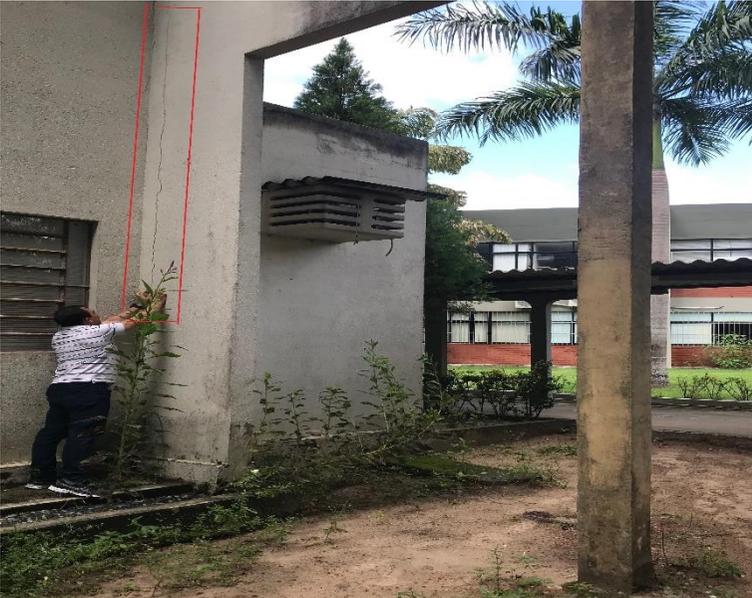
ITEM	PROBLEMA PATOLÓGICO	DESCRIÇÃO POR INSPEÇÃO VISUAL	DESCRIÇÃO POR INSPEÇÃO VISUAL E MEDIÇÃO COM FISSUROMETRO	POSSÍVEL CAUSA
8

<p>Manifestação patológica no bloco de laboratórios do Centro de Ciências Exatas e da Natureza (CCEN-UFPB).</p>	<p>Trincas vertical na ligação pilar-alvenaria</p>	<p>1) Movimentações térmicas</p> <p>2) Retração da alvenaria, influenciada pela qualidade da argamassa de assentamento.</p> <p>* Obs.: Falha na execução</p> <p>* 1) Incorreta ligação alvenaria-estrutura.</p>

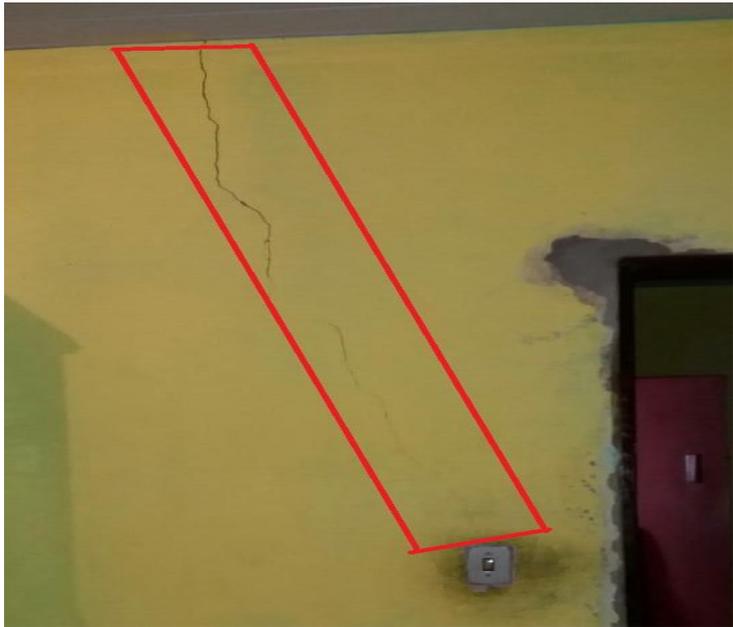
ITEM	PROBLEMA PATOLÓGICO	DESCRIÇÃO POR INSPEÇÃO VISUAL	DESCRIÇÃO POR INSPEÇÃO VISUAL E MEDIÇÃO COM FISSUROMETRO	POSSÍVEL CAUSA
9

<p>Manifestação patológica em edificação residencial térrea, localizada a Rua Ninfa Tavares do Egito de Araújo, Alto do Mateus, João Pessoa-PB.</p>	<p>Trinca inclinada na alvenaria de vedação</p>	<p>1) Recalque diferencial da fundação</p> <p>Obs.: a trinca surgiu após uma forte chuva que carrou parte do solo onde está apoiada a fundação. (Relato do proprietário do imóvel)</p>
