**EDIFÍCIOS MODERNOS INSTITUCIONAIS DO CENTRO DE JOÃO
PESSOA E A VERTICALIZAÇÃO DA CIDADE:**

UM ESTUDO FÍSICO E TEMPORAL.

Trabalho de conclusão da disciplina Estágio Supervisionado I, do curso de Arquitetura e Urbanismo da Universidade Federal da Paraíba, orientado pela professora Wyllna Vidal.

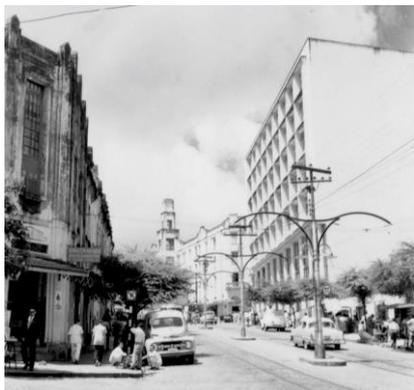
Figura 1: Edifício IPASE (à direita).

É válido ressaltar, porém, que no ano de publicação do novo Código, o gabarito mais alto construído até então na cidade era o edifício sede do IPASE, que contava com 8 pavimentos no total e foi inaugurado em 1951. O prédio não só correspondia a um grande símbolo de modernidade e progresso na época, como também comprovava a iminência do processo de verticalização da capital, que se iniciava.

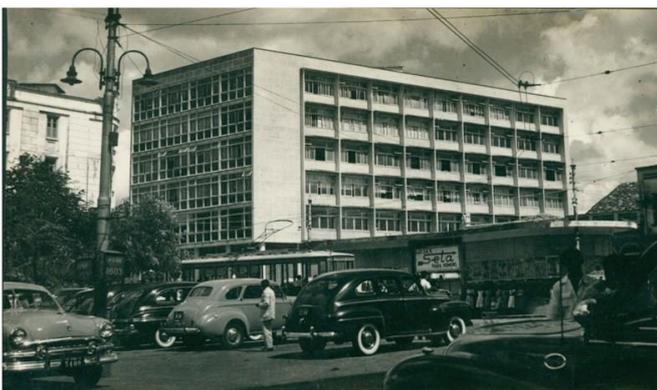
Figura 2: Vista da volumetria geral do IPASE.

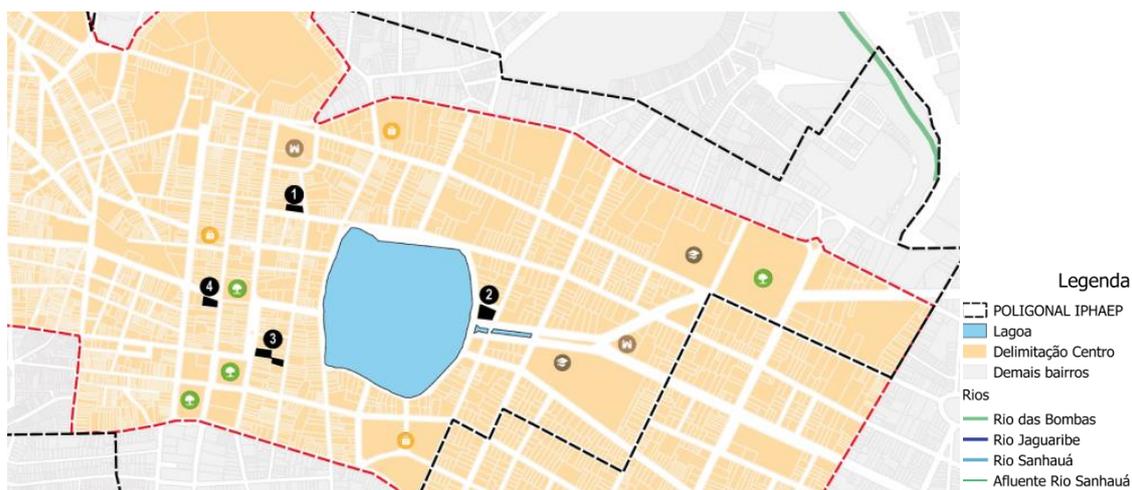
Figura 7: Mapa do Centro com a localização dos 4 edifícios escolhidos.

possuem, pelo menos, mais de seis pavimentos construídos, podendo ser categorizadas – a partir de critérios utilizados pelo grupo – em edifícios verticalizados. Ainda, estes estão localizados em proximidade ao Parque Solón de Lucena e ao Ponto de Cem Réis (figura 7) espaços extremamente valorizados no bairro do Centro da cidade à época, tanto por sua importância social (dada à concentração existente de pessoas, mercadorias e serviços) quanto por sua localização estratégica na estruturação do sistema viário (no caso do Ponto de Cém Reis).

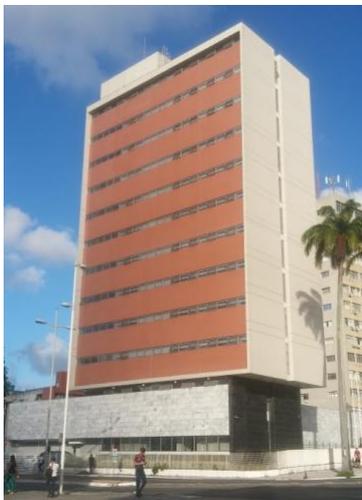
Figura 12: Antiga Reitoria.

Quando analisado o tratamento da volumetria desses edifícios altos percebe-se o caráter predominantemente regular, baseado no uso de poliedros e prismas com faces quadradas ou retangulares, de acordo com **Diniz (2013)**. Além disso, nas quatro edificações, é visível que os volumes verticalizados são “divididos” em base (pavimentos térreos) e corpo principal, que geralmente abrigam funções distintas:

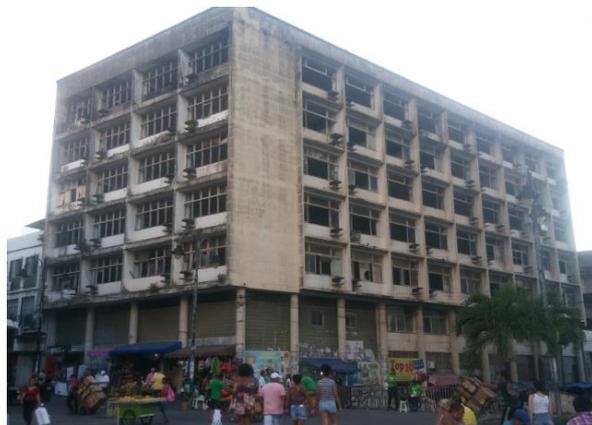
Figura 13: IPASE.

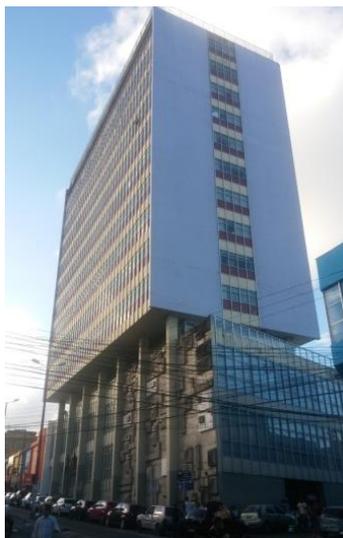
Figura 14: INSS.

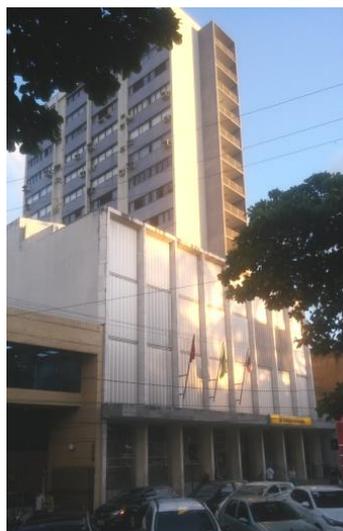
Figura 15: Banco do Brasil.

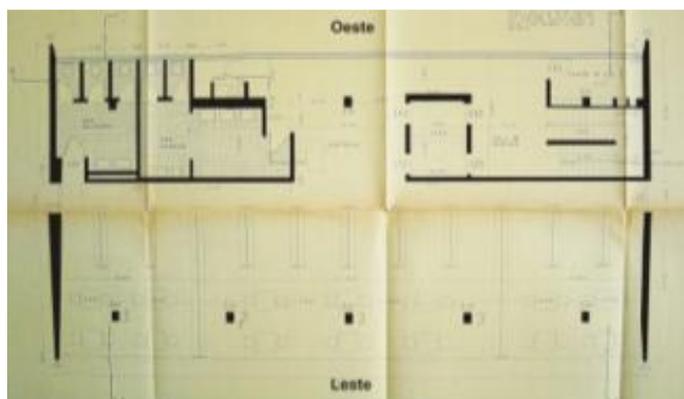
Figura 17: Planta baixa livre da Antiga Reitoria.

O edifício apresenta elementos característicos da linguagem moderna, como o térreo em pilotis, brise-soleil e planta e estrutura livres (figura 17), as quais conferem flexibilidade para a organização interna do prédio, importante principalmente quando analisados os diferentes tipos de usos pelos quais passou o edifício.

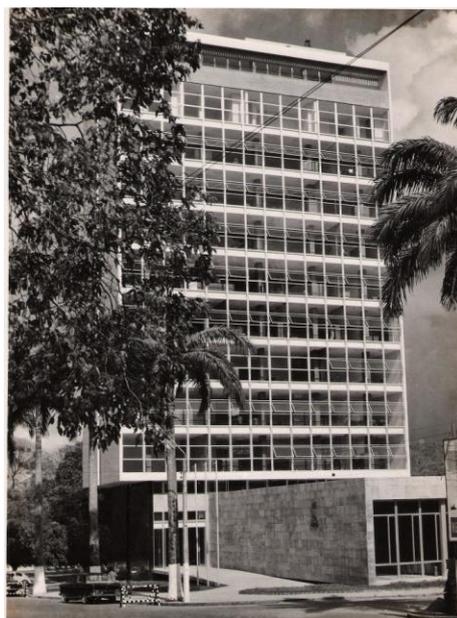
Figura 18: Fachada em cortina de vidro da Antiga Reitoria.

Até o ano de 2014, a fachada do edifício havia passado por diversas mudanças estéticas. O último pavimento, antes marcado por um peitoril revestido por tijolos de cor terracota, foi acrescido de aberturas circulares, que quebravam com a linguagem arquitetônica e estilística do edifício. Além disso, o descaso para com o estado de conservação do prédio resultou em diversas infiltrações nos revestimentos de tijolos, encontrados em toda a fachada da Antiga Reitoria, e de mármore, existentes na empena cega do térreo da edificação.

No entanto, em 2016 foi finalizado o processo de reforma “retrofit” da edificação, financiada pelo Dataprev, na qual as esquadrias circulares e os tijolos foram substituídos por modelos próximos ao desenho original. Além da restauração das fachadas, foram também atualizadas as instalações hidráulicas e elétricas do edifício. É válido ressaltar, ainda, a falta de mudanças na configuração interna do edifício ao longo dos anos, tendo em vista que a planta baixa livre moderna do prédio é flexível e possibilita diferentes usos.

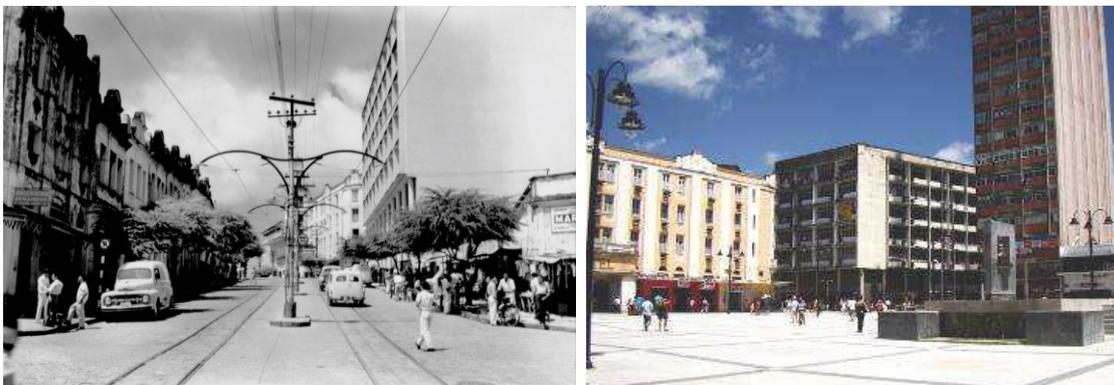
Figura 21: IPASE (à direita) em contraste com demais edificações. Figura 22: IPASE visto do Ponto de Cem Réis.

Segundo Chaves e Tinem (2008), no momento da aprovação e publicação do Código do Município de João Pessoa, em 1955, o edifício sede do IPASE representava o gabarito mais alto construído na cidade, com 8 pavimentos no total, incluindo o subsolo e o apartamento do zelador na cobertura. Destoante das demais edificações locais que apresentavam, majoritariamente, até 4 pavimentos construídos, o prédio foi um grande símbolo do início iminente do processo de modernização de João Pessoa, corroborando para o marco do progresso à época.

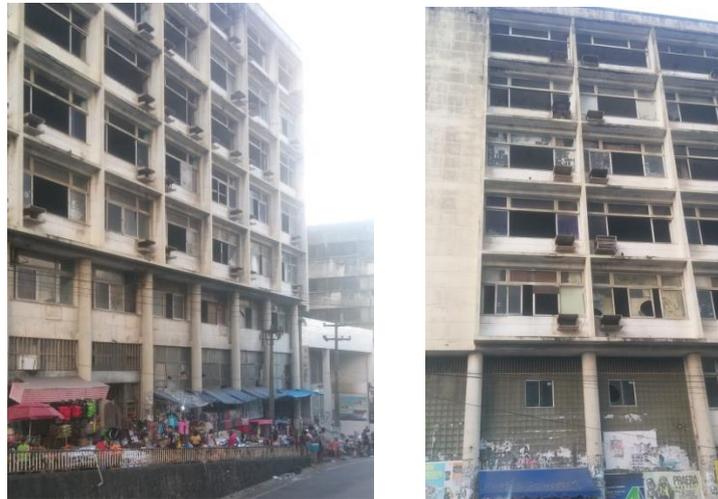
Em relação a sua volumetria, o prédio do IPASE possui formato prismático com uma pequena saliência nos fundos da edificação, que acompanha o desenho do lote. Apresenta a clássica estrutura moderna de corpo e base de fachada, sendo o corpo do edifício composto pelos cinco pavimentos-tipo que se apóiam acima da base recuada sob pilotis de seções circulares, que seguem o desnível do terreno:

Figuras 23 e 24: Elementos verticais da fachada do IPASE.

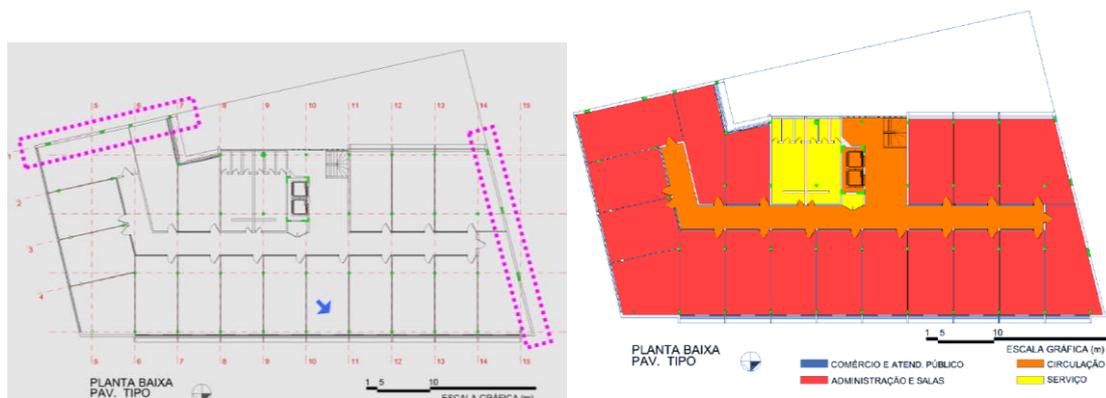
Figura 25: Planta baixa do IPASE: estrutura independente. Figura 26: Planta baixa setorizada do IPASE.

A linguagem arquitetônica do edifício é, sem dúvidas, de cunho moderno, seguindo os pontos de Le Corbusier: a estrutura independente de concreto armado (figura 25) proporciona liberdade e flexibilidade na planta livre do edifício e em sua fachada, marcada pelas janelas horizontais; o icônico terraço-jardim foi substituído por uma cobertura de telha de fibrocimento envolta em platibanda e as fachadas Leste e Norte apresentam elementos que visam o conforto climático, com esquadrias recuadas protegidas por montantes verticais de concreto. Além disso, o prédio ainda possuía brises móveis na fachada Leste, atualmente não existentes, mas que dinamizavam a estética da fachada.

A organização espacial do edifício sede do IPASE demonstra a racionalização da estrutura. Compreende sete pavimentos, mais o subsolo, nos quais se distribuem o térreo, o mezanino, os pavimentos-tipo e a circulação vertical. Além disso, a partir do nível da cobertura encontram-se a casa de máquinas, o apartamento do zelador e a caixa d'água. [...] O pavimento-tipo vai do primeiro ao quinto andar, e abriga as salas de escritórios, além de banheiros. [...] encontram-se no Térreo e no Mezanino as áreas destinadas ao comércio, ao atendimento ao público e os ambientes de serviço. No Pavimento-tipo, encontram-se as salas de escritório e administração [...]. (PEÇANHA; GOLDFARB; TINEM, 2009).

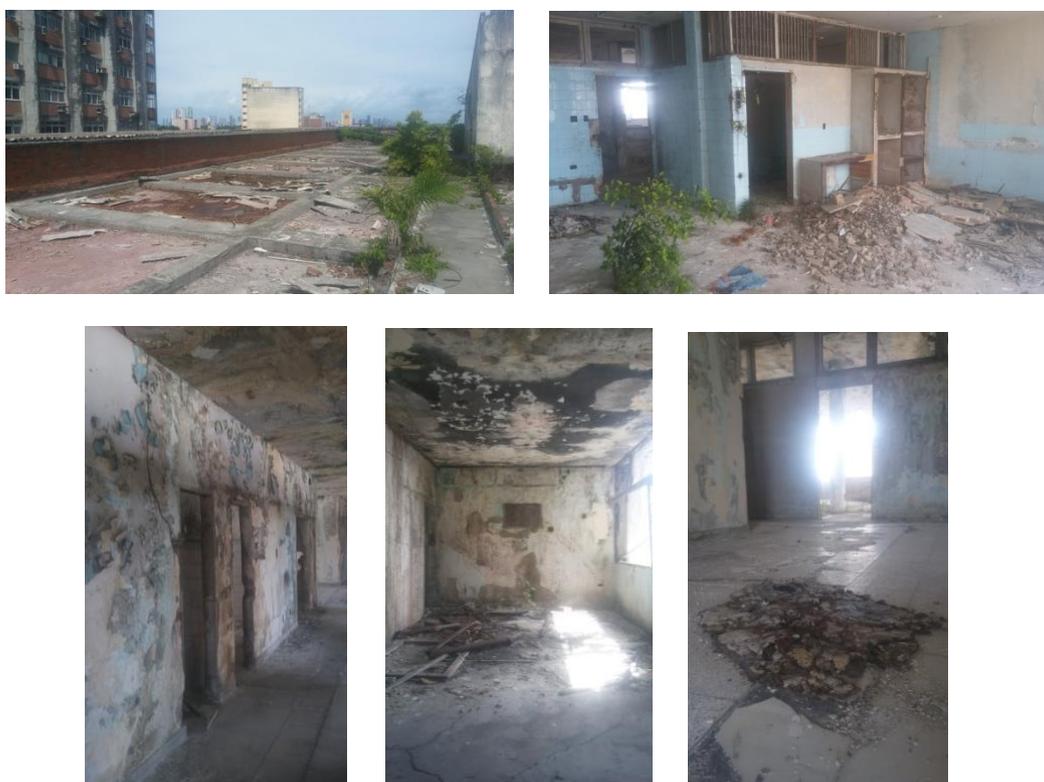
Figuras 27, 28, 29, 30 e 31: Ambientes internos do edifício IPASE – péssimo estado de conservação.

Em meados de 1990, com a criação do atual INSS, o prédio do IPASE foi sendo gradualmente desocupado e sucateado, tendo-se iniciado as ocupações irregulares do espaço no ano de 2003. Tratando-se da invasão de um prédio abandonado mais longa da cidade de João Pessoa (JORNAL DA PARAÍBA, 2012), o estado de conservação do edifício decaiu explicitamente, sendo possível observar fissuras, infiltrações nas lajes e rachaduras no prédio, que atualmente não apresenta mais esquadrias ou um sistema de higiene sanitária.

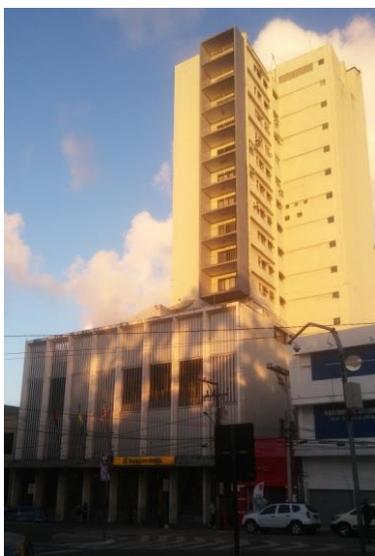
Figura 32: Fachada Oeste do Banco.

A implantação do prédio ocupa todo o limite do lote, com o edifício diferindo dos demais analisados à medida que visivelmente parece ocupar dois grandes terrenos, estando voltado para ambas as ruas das extremidades. Desse modo, sua fachada principal e maior (Oeste) permite a visualização da entrada da agência e da grande torre de pavimentos locada na parte de trás (figura 32), e sua fachada Leste menor (na Rua Treze de Maio) dá acesso a um anexo do Banco (figura 33).

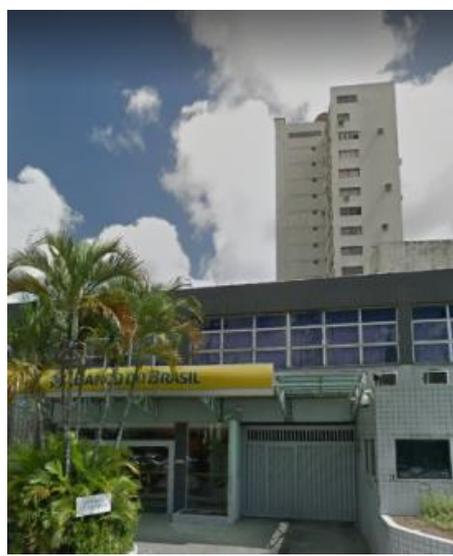
Figura 33: Fachada Leste do Banco.

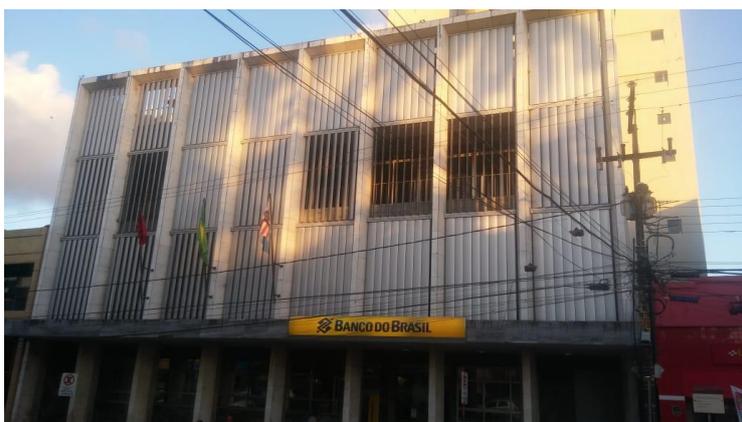
Figura 34: Base principal do Banco do Brasil, marcado verticalmente por pilares.

Em relação às questões volumétricas do edifício de 15 pavimentos, percebe-se a utilização do formato regular e geométrico no corpo principal do prédio, que se divide em dois prismas retangulares que parecem seguir o formato irregular do terreno. Estima-se que estas torres eram anteriormente de cunho residencial, ainda que vinculadas ao Banco do Brasil e seus funcionários. Tal fato ajuda a explicar a presença

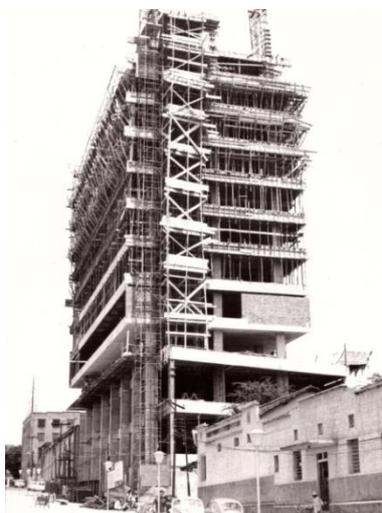
Figura 36: Edifício INSS em construção.

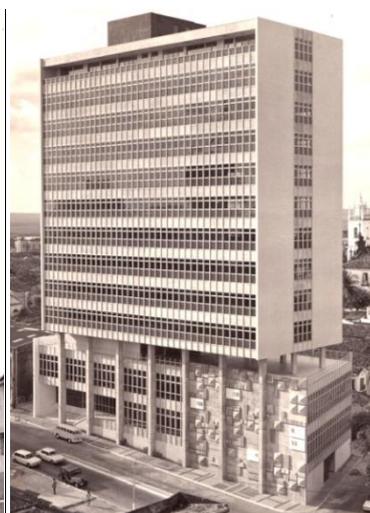
Figura 37: Fachada do edifício INSS.

Já na década de 90, com a fusão dos então órgãos INPS e IAPAS – mencionados nos contextos dos edifícios da Antiga Reitoria e do IPASE – é criado o INSS, que passa a atuar dentro do histórico edifício. Em 1992, diversas reformas são realizadas na fachada do edifício, com os trabalhadores ainda atuando em seu interior. Apesar de algumas mudanças terem sido proveitosas, como a instalação de uma rampa lateral de acessibilidade externa, grande parte das reformas acabaram por agravar o processo de degradação do prédio (figuras 38 e 39): a realocação das peças das esquadrias não foi corretamente realizada, gerando problemas piores de infiltração – relacionados também aos ares-condicionados – e quebra das janelas, afetando a fachada cortina da edificação.

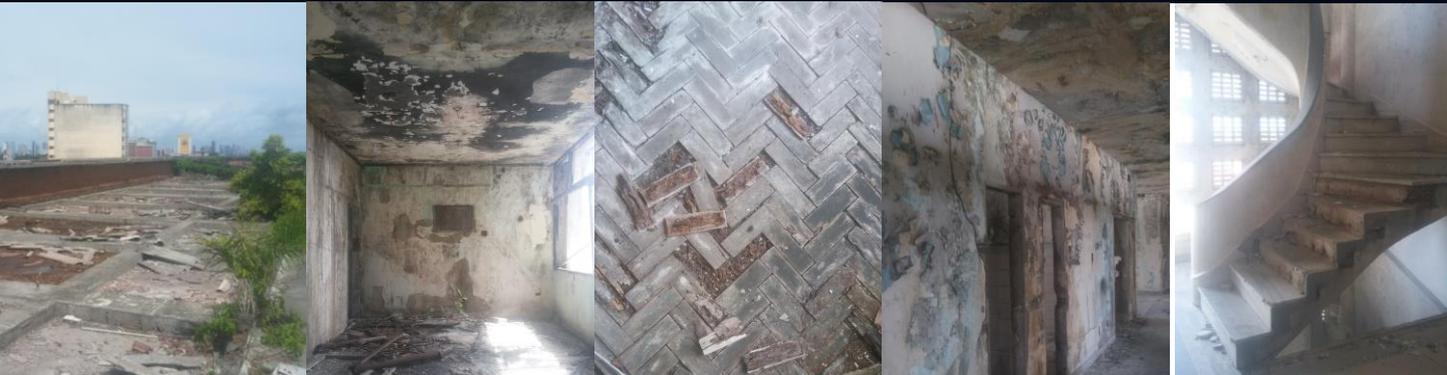
IMAGEM 05: Inexistência da coberta. IMAGEM 06: Patologias Internas. IMAGEM 07: Degradação Dos pisos originais. IMAGEM 08: situação paredes. IMAGEM 09: Situação escada.

Levando em consideração o avançado estado de degradação dos elementos do edifício, tanto internamente como externamente, optou-se por classificar o estado de conservação como péssimo. Isso implica dizer que, não há condições humanas de existir qualquer uso no edifício em seu estado atual.

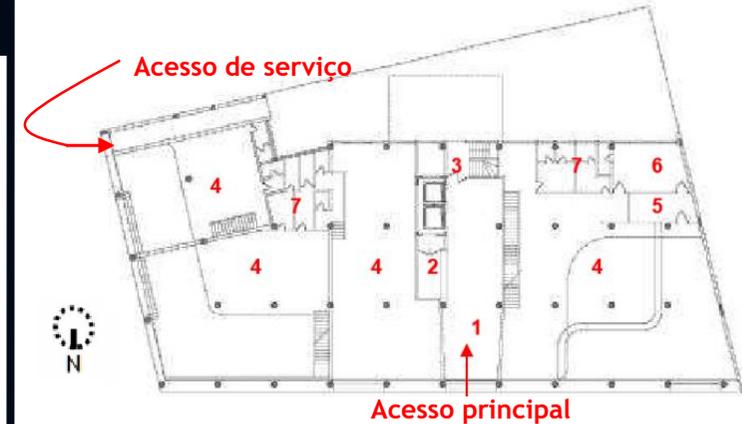
LEGENDA: 1 - Hall de entrada, 2- Portaria, 3- Hall de serviços, 4- Loja, 5- Espera, 6 - Sala do gerente, 7- Sanitários.

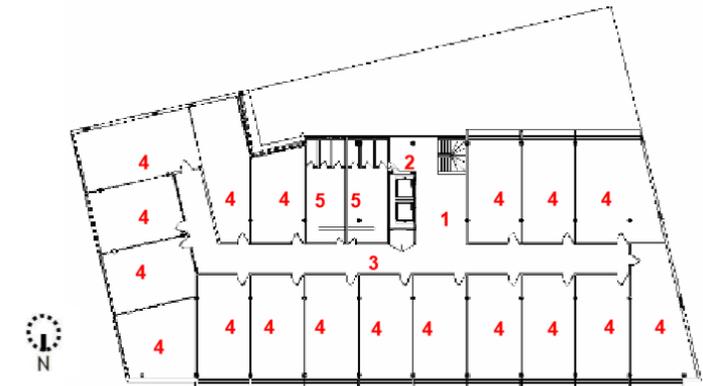
LEGENDA: 1 - Hall, 2- Hall de serviços, 3- Circulação, 4- Salas, 5- Sanitários.

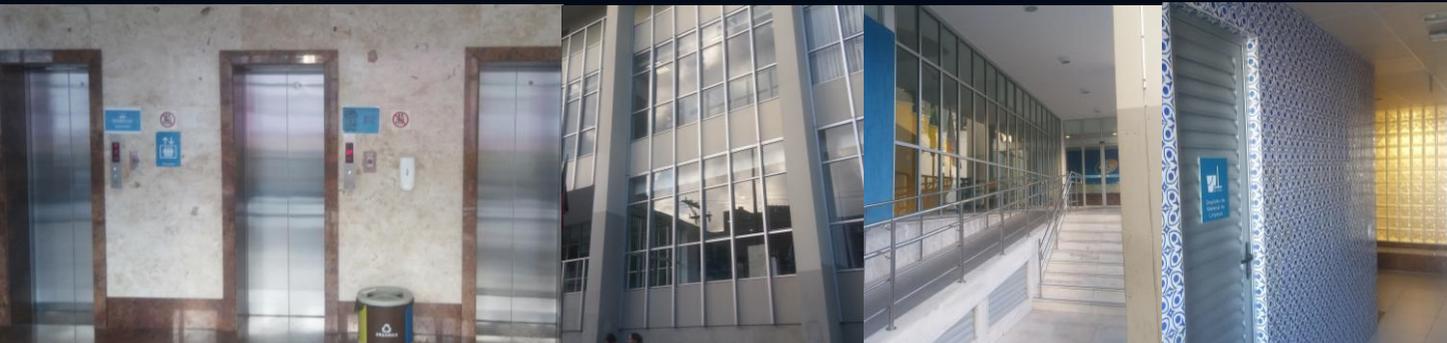
IMAGEM 14: Hall dos elevadores.

Tendo passado por uma reforma relativamente recente, o estado de conservação do edifício se classifica como ótimo, não tendo sido observado nenhuma patologia ou dano grave aos elementos arquitetônicos durante as visitas.

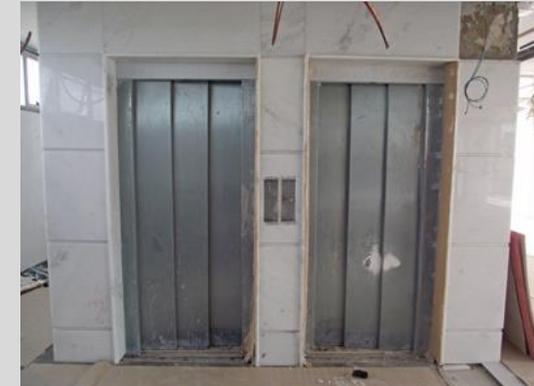
IMAGEM 25:
Reforma dos elevadores.
Fonte:
revistaedificar.com.br/

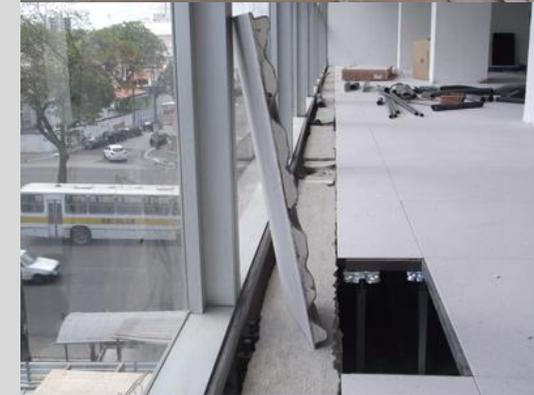
IMAGEM 26:
Reforma das esquadrias e colocação de pisos flutuantes.
Fonte:
revistaedificar.com.br/
