UNIVERSIDADE FEDERAL DA PARAÍBA
CENTRO DE TECNOLOGIA
DEPARTAMENTO DE ENGENHARIA CIVIL E AMBIENTAL

**A Problemática do Processo Erosivo da Falésia do Cabo Branco -
PB**

Trabalho de Conclusão de Curso apresentado na Universidade Federal da Paraíba UFPB como requisito básico para a conclusão do Curso de Engenharia Civil.

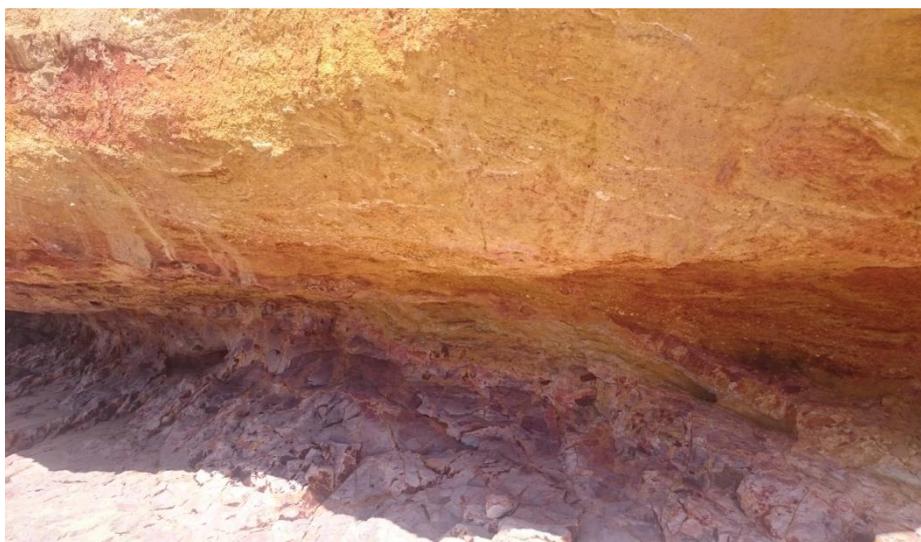
Barbosa et al. (2005) diz que a composição da Formação Barreiras na Paraíba apresenta basicamente duas camadas, uma superior com espessura entre 20 a 60 m, constituída em geral de areia argilosa, siltosa ou siltoargilosa de cor avermelhada, e camada inferior com alturas variando de 4 a 6 m composta por areia siltosa de várias colorações.

Figura 5: Estratificação das camadas.

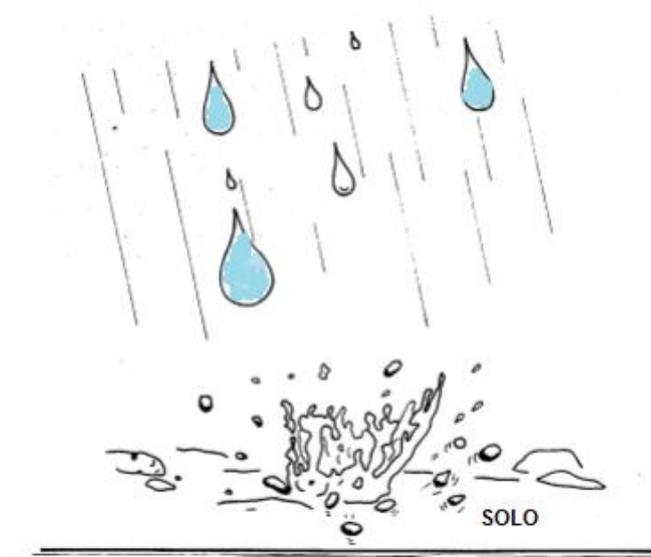
Figura 9: Efeito *Splash*.

É aquela causada pela ação das águas das chuvas, danificando a estrutura superficial dos solos, em terrenos que apresentam pouca ou nenhuma proteção da vegetação seus danos podem se intensificar. Pode ser subdividida em erosão efeito *splash*, fenômeno no qual a força do impacto da partícula de chuva que cai sobre o solo gera naquele local uma desagregação da estrutura do mesmo, ilustrado na imagem abaixo.

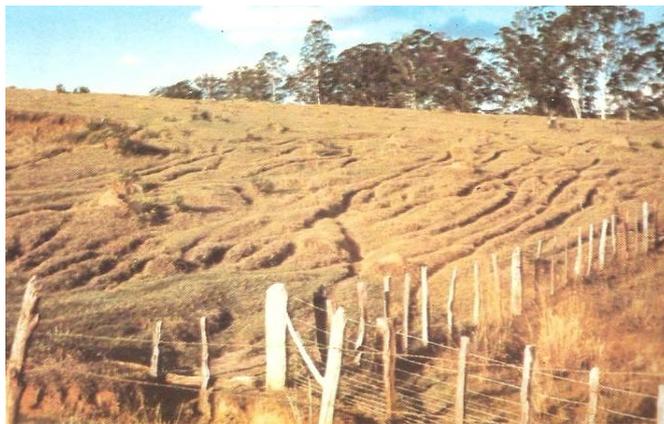
Figura 10: Formação de erosão em sulcos.

Tem-se também a erosão laminar, aquela em que a água da chuva escoar sobre a superfície do solo, lixiviando o mesmo, ou seja, limpando sua cobertura superficial e conseqüentemente desgastando-o. A erosão em sulcos ocorre quando o escoamento da água sobre os solos intensifica o seu desgaste a ponto de formar pequenas “linhas” ou cortes no terreno com profundidades e largura de até 0,50 m. Geralmente, esse é o princípio para a formação de erosões mais graves em áreas de declividade.

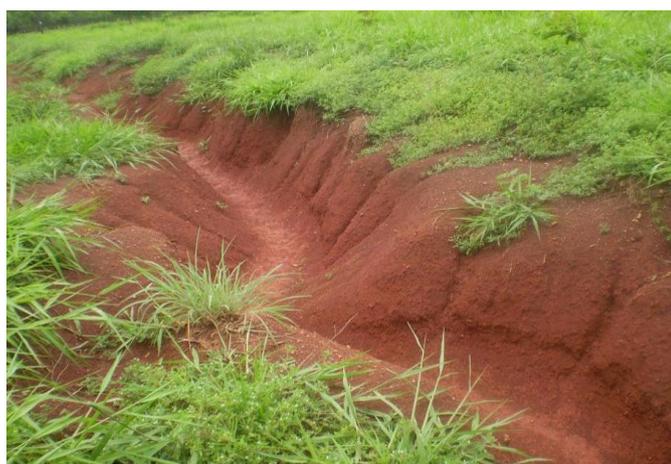
Figura 11: Ravinas no terreno.

Quando os sulcos atingem profundidades maiores que 0,50 m passam a ser classificados como ravinas, com traçados bem definidos e escoamento pluvial concentrado. A Figura 11 demonstra esse processo.

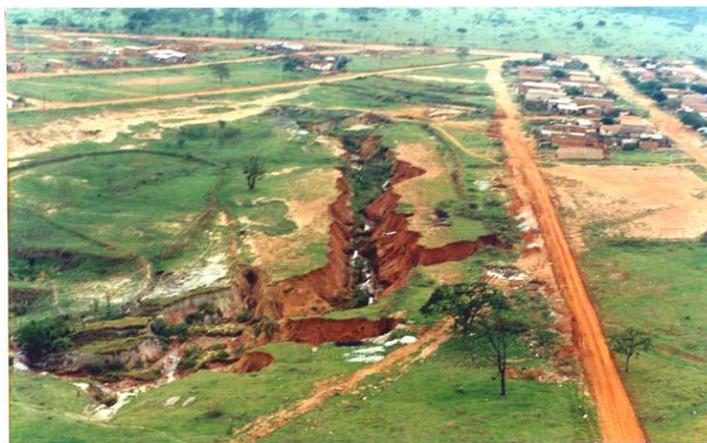
Figura 12: Voçoroca em Bauru (SP).

Outra subdivisão da erosão pluvial é a voçoroca ou boçoroca, resultante da combinação de vários tipos de erosão, formando grandes crateras que atingem o lençol freático, atingindo grandes dimensões e gerando vários impactos ambientais e sociais.

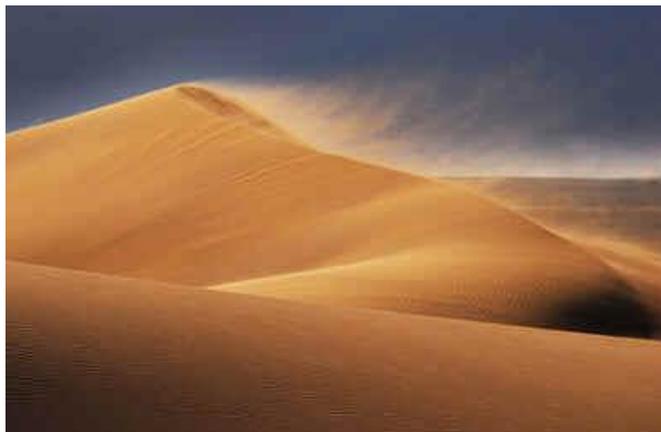
Figura 14: Ação dos ventos em dunas.

É um tipo de erosão causada pela ação dos ventos que vão lentamente esculpindo as rochas e transportando as partículas dos solos. A força dos ventos podem carregar sedimentos, que em contato com superfícies como rochas e solos, pode os desgastar. Ou seja, os sedimentos em contato com as rochas e/ou solos vão se comportar como verdadeiras lixas naturais. Os ventos fortes podem ainda remover os horizontes superficiais do solo, deixando muitos buracos no solo tornando-o cada vez mais frágeis. Podem ser vistas nos desertos na forma de dunas, em montanhas retangulares em zonas relativamente secas, e em áreas litorâneas, principalmente no litoral brasileiro.

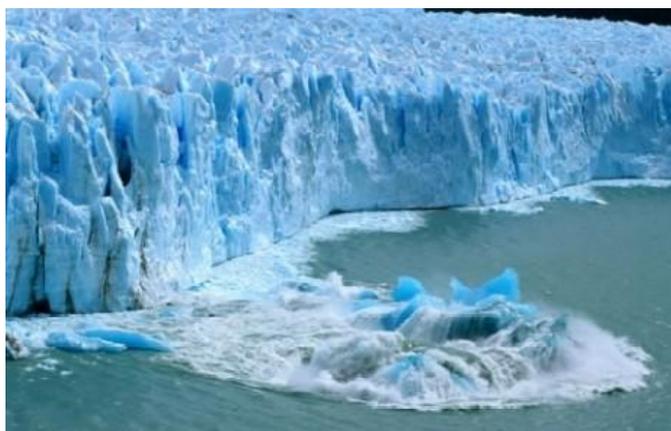
Figura 15: Exemplo de erosão glacial.

Exclusiva das regiões de clima frio e temperado é o tipo de erosão causado pela ação do gelo, tanto da neve quanto das geleiras. Geralmente ocorre porque as variações de temperatura congelam e descongelam a água, que se dilata e se comprime, afetando as rochas e os solos. Apresentam ainda características de revolvimento realizado por ação do gelo e degelo no próprio local e seu relevo possui superfícies rugosas. Outras formas de movimentação do gelo, como as avalanches, e desprendimento de grandes blocos de gelo das calotas, que contribuem para o aumento do nível dos mares, também atuam nesse processo.

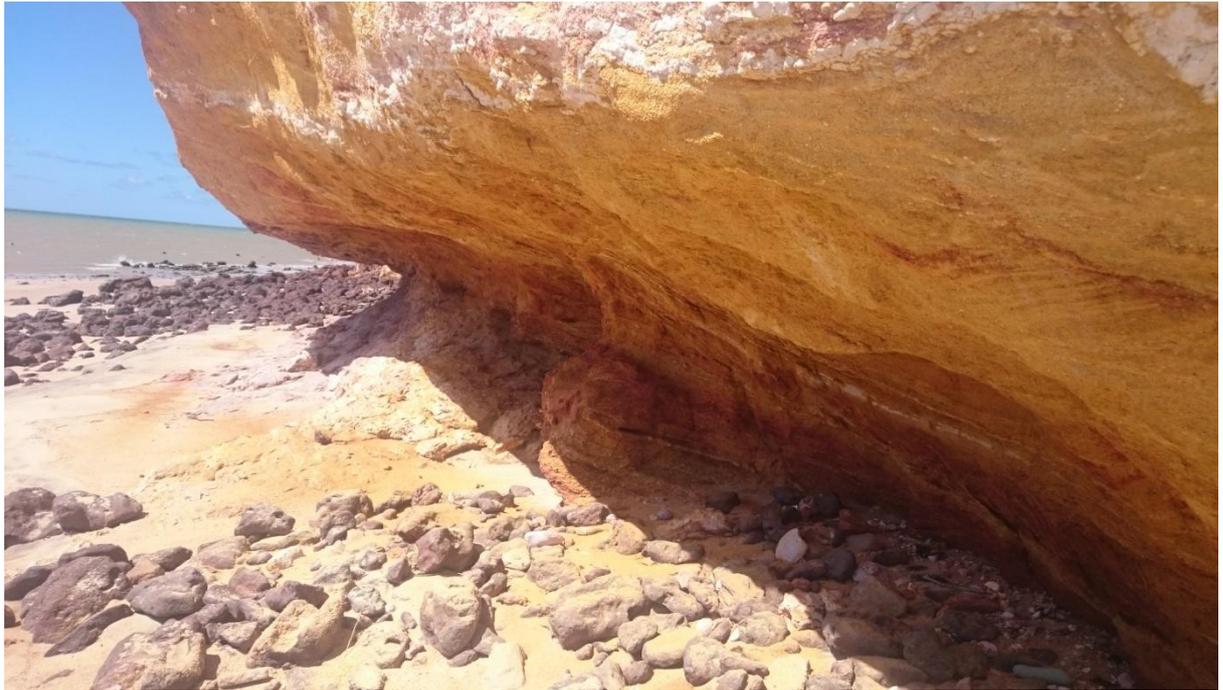
O efeito erosivo nas praias é muito pequeno, se comparado com os efeitos provocados nas falésias. As falésias são submetidas a impactos bruscos, em grandes quantidades e repetições, onde a energia das ondas transforma-se em trabalho erosivo, provocando escavação nas suas bases.

Figura 16: Ação da força das ondas na base da falésia.

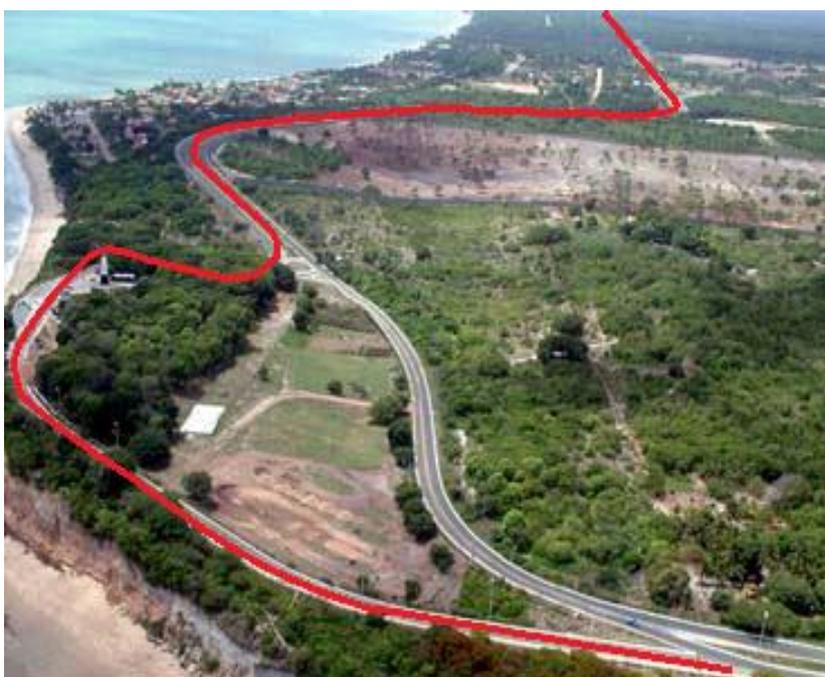
Figura 17: Em vermelho traçado original da PB-008.

Faço aqui um breve histórico da área em estudo, na década de 80 o então governador da Paraíba Tarcísio de Miranda Burity lança o projeto Costa do Sol, atualmente chamado de Polo Turístico Cabo Branco, que englobaria construções de rodovias, hotéis, loteamento de casas, áreas de bares, restaurantes, clubes, areoparques e parques que se estenderiam da falésia do Cabo Branco até a Praia de Jacarapé. Por volta de 1972 ele inaugurava parte da rodovia PB-008 (à época chamada de Via Litorânea), a qual faria a ligação da praia do Cabo Branco com praia do Seixas e, praia da Penha, tendo o seu traçado definido sobre a falésia.

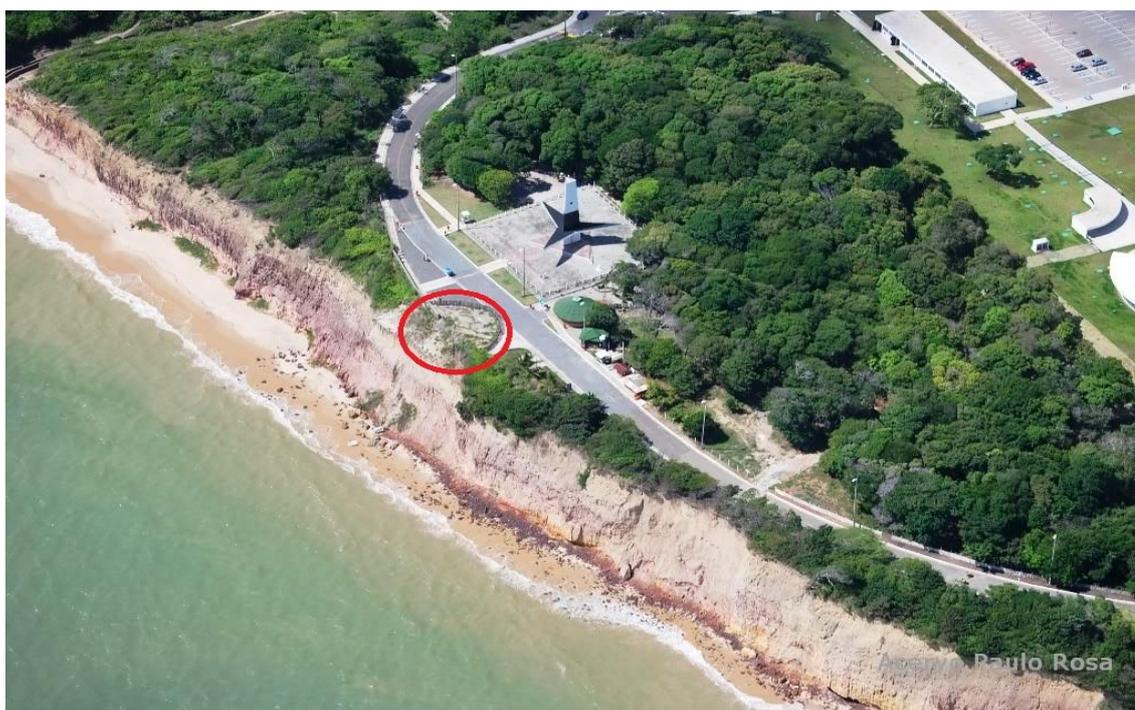
Nos anos seguintes vários movimentos de massa atingiram a falésia, muitos deles foram noticiados pela mídia, para que se tivesse uma maior visibilidade da problemática. Como já dito anteriormente, em 2009 foram feitos estudos sobre a área e quantificado o grau de erosão que o local estava exposto. Neste mesmo ano parte do muro no Farol do Cabo Branco desaba junto com parte do talude, e a prefeitura interdita à área.

Figura 20: Área 1 interdita no Farol do Cabo Branco.

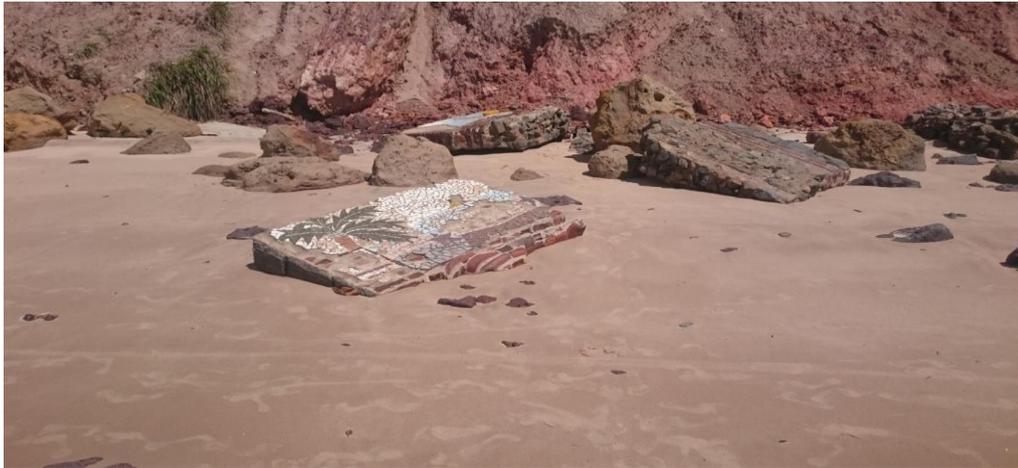
Na Figura 21, conseguimos ver fragmentos do muro na areia da praia. Após esses estudos alguns projetos de contenção são elaborados, porém nenhum pôde ser executado, pois os órgãos de proteção ao meio ambiente e patrimônio histórico não liberaram a suas respectivas licenças para construção das obras.

Figura 21: Fragmentos do muro na areia da praia.

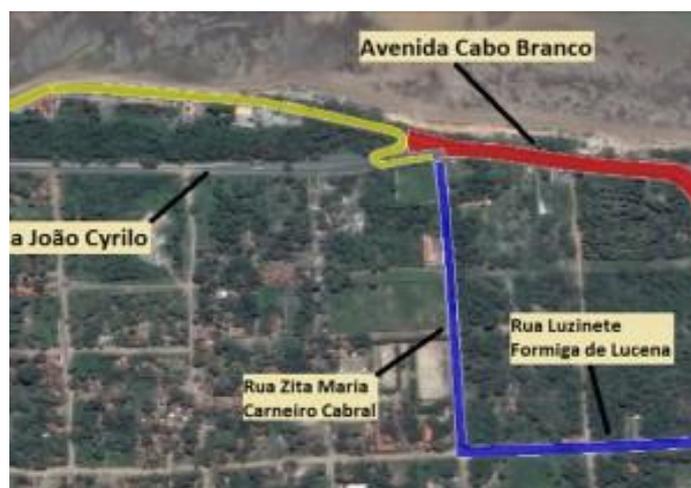
Figura 22: Ilustração das mudanças no tráfego.

No ano de 2014, após alguns movimentos de massa na barreira, a prefeitura decide decretar situação de emergência na área da falésia, com isso algumas medidas urgentes poderiam ser tomadas sem que obrigatoriamente os projetos precisassem passar por órgãos fiscalizadores, o que teoricamente diminuiria a burocracia e facilitaria a execução de obras de contenção. No mês de setembro do ano em questão, o trânsito na rodovia na parte superior da falésia é parcialmente interditado, e em novembro o tráfego é proibido em toda a área. Na Figura 22 apresenta-se uma ilustração do tráfego, em vermelho a parte da rodovia que foi interditada, em amarelo tráfego mantido, e em azul desvio para o novo fluxo do tráfego.

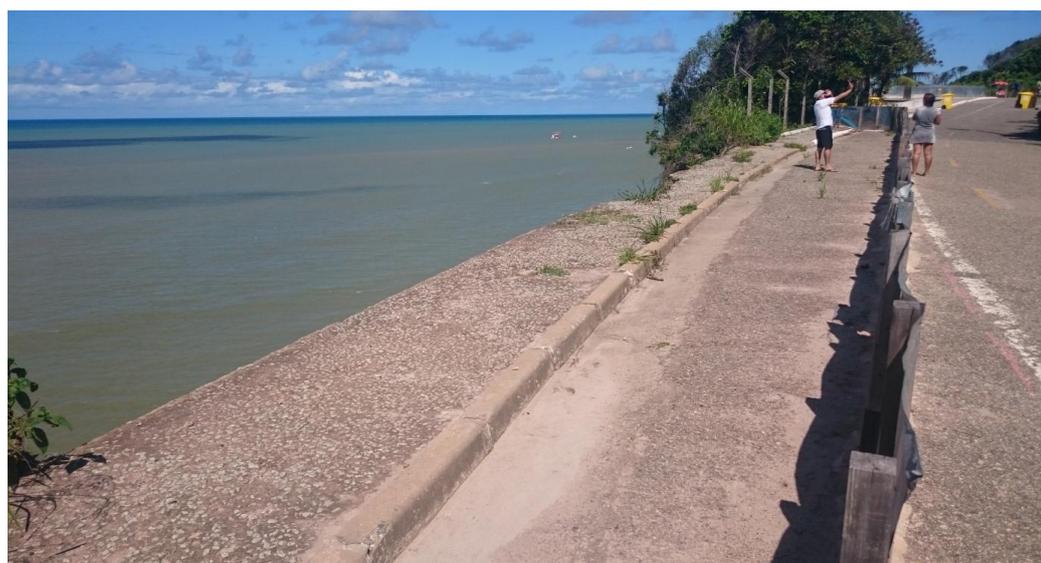
Figura 24: Desobediência de transeuntes à área interditada.

Em março de 2015, a Prefeitura Municipal de João Pessoa apresenta o Projeto “Renaturalização da falésia do Cabo Branco”, com custo inicial estimado em 12 milhões de reais. Um projeto grandioso, que entre outras coisas inclui a construção de quebra-mares a aproximadamente 500 m da costa com o objetivo de diminuir a força das ondas em contato com a falésia. Atualmente a defesa civil interditou mais uma área próxima ao Farol, como mostra as Figuras 23 e 24 abaixo.

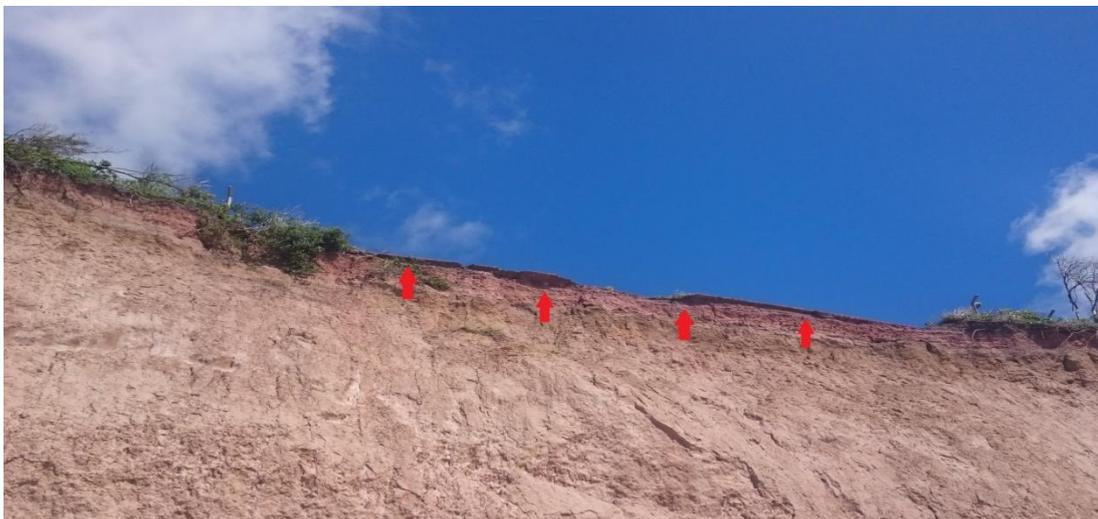
Figura 25: Detalhe da calçada desmoronando.

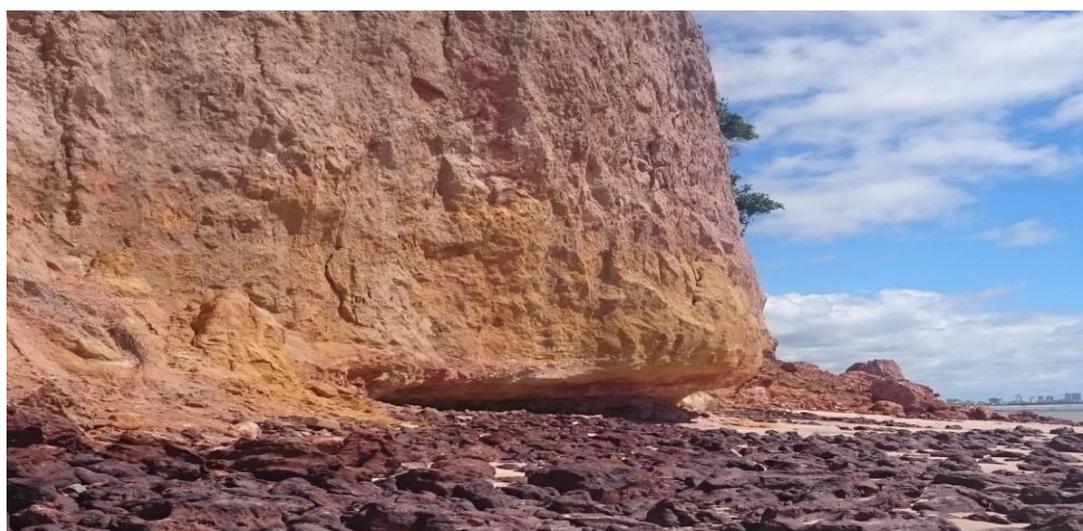
Em toda a extensão da falésia observa-se a erosão marinha sobre a mesma, com a degradação da sua base pela ação da força das ondas, comumente denominado de solapamento do talude.

Figura 26: Ação da erosão marinha na base do talude.

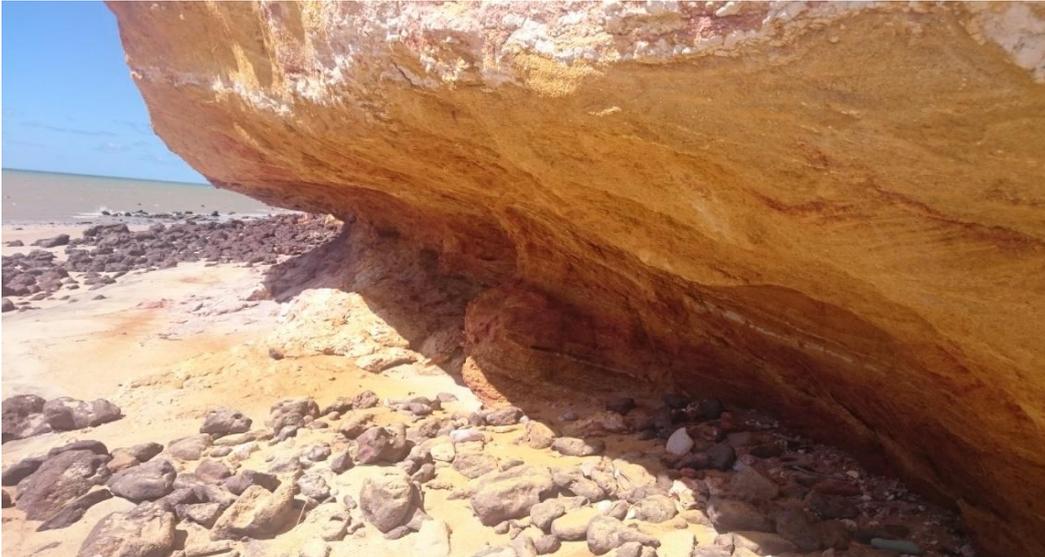
Figura 27: Detalhe da degradação do pé do talude.
Fonte: Autor.

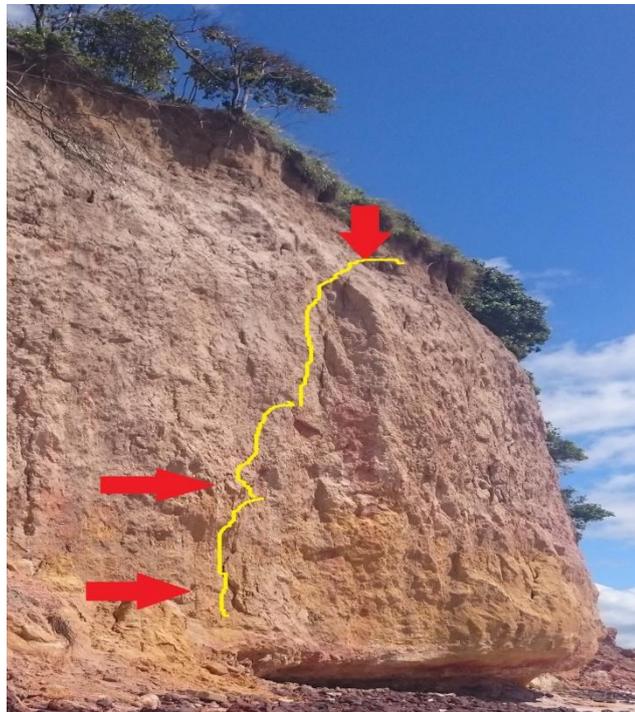
Identificam-se ainda no talude possíveis superfícies de rupturas, de um provável movimento de queda.

Figura 28: Provável superfície de ruptura no talude.

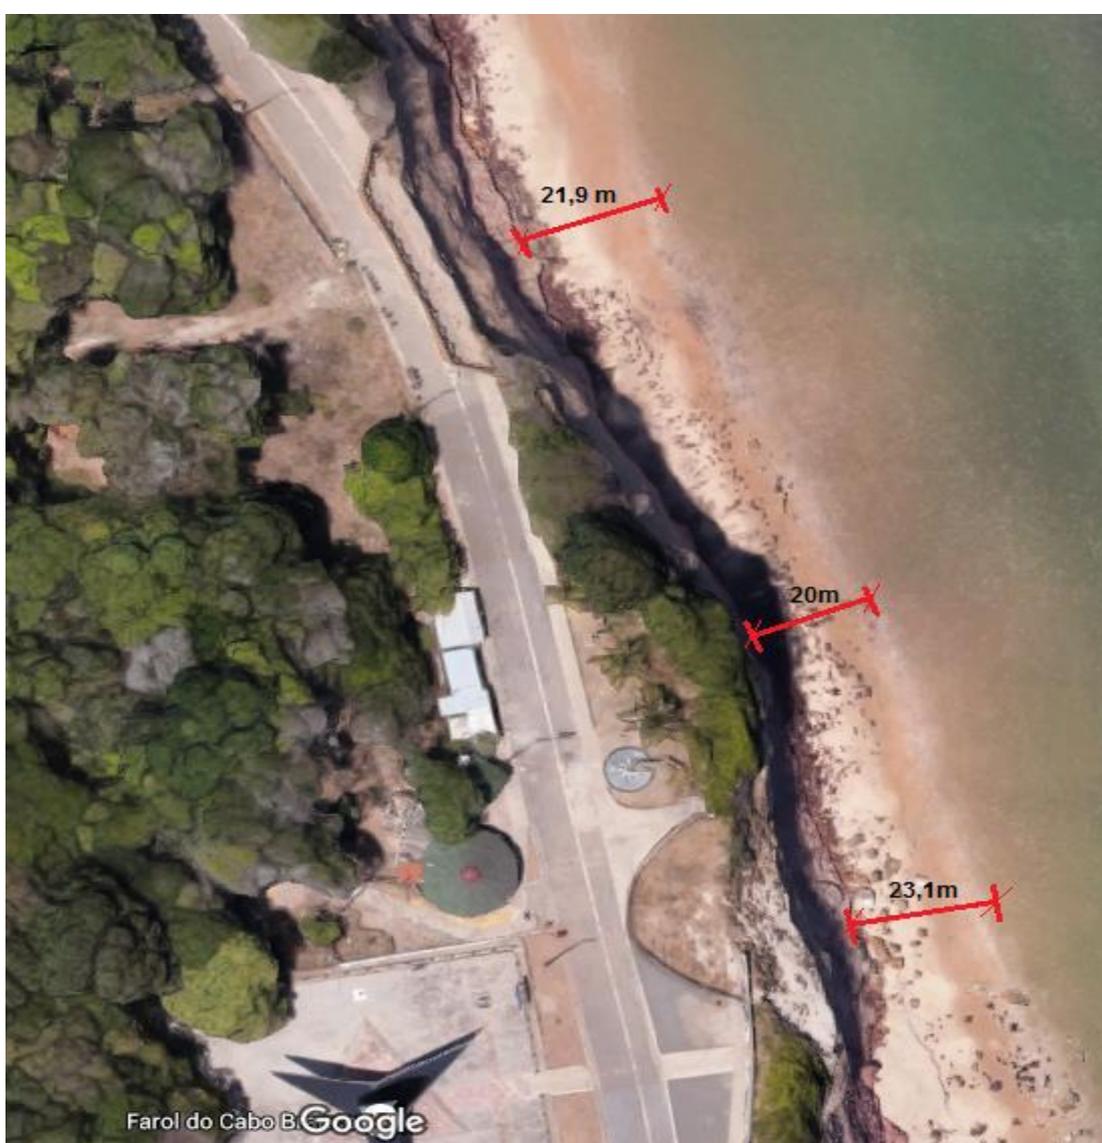
Para esta pesquisa foram feitas algumas medidas na faixa de areia, com objetivo de saber qual a distância média do mar para a falésia quando a maré está baixa, já que em maré alta não há distância, ou seja, não tem uma faixa de areia da praia. Foram feitas três medidas, a primeira na altura do Farol (ponto identificado por fragmentos do muro que caiu, encontrava-se sobre a faixa de areia) medindo 23,1 m, o segundo ponto, logo abaixo da calçada próxima ao Farol, medindo 20 m, e o terceiro um pouco mais adiante medindo 21,9 m. Obtendo-se uma distância média de aproximadamente 21,6m em maré baixa com altura de 0,5 m. Na Figura 29 observam-se os pontos de medições.

Figura 29: Localização dos pontos de medição.

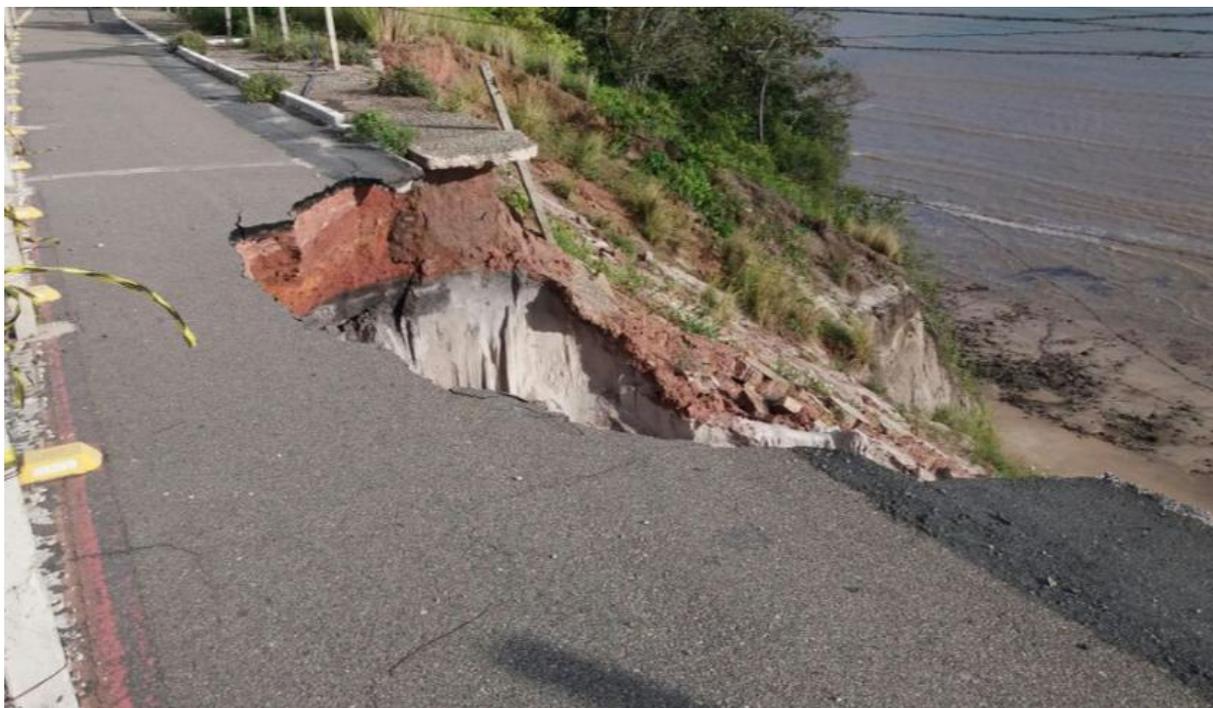
No dia em que foram efetuadas as medições houve um movimento de massa do tipo rotacional, em que parte da ciclo faixa da rodovia na parte superior do talude veio abaixo conforme pode ser visto na Figura 30.

Figura 30: Desmoronamento de ciclofaixa acima da falésia.
Fonte: Correio da Paraíba (2016).

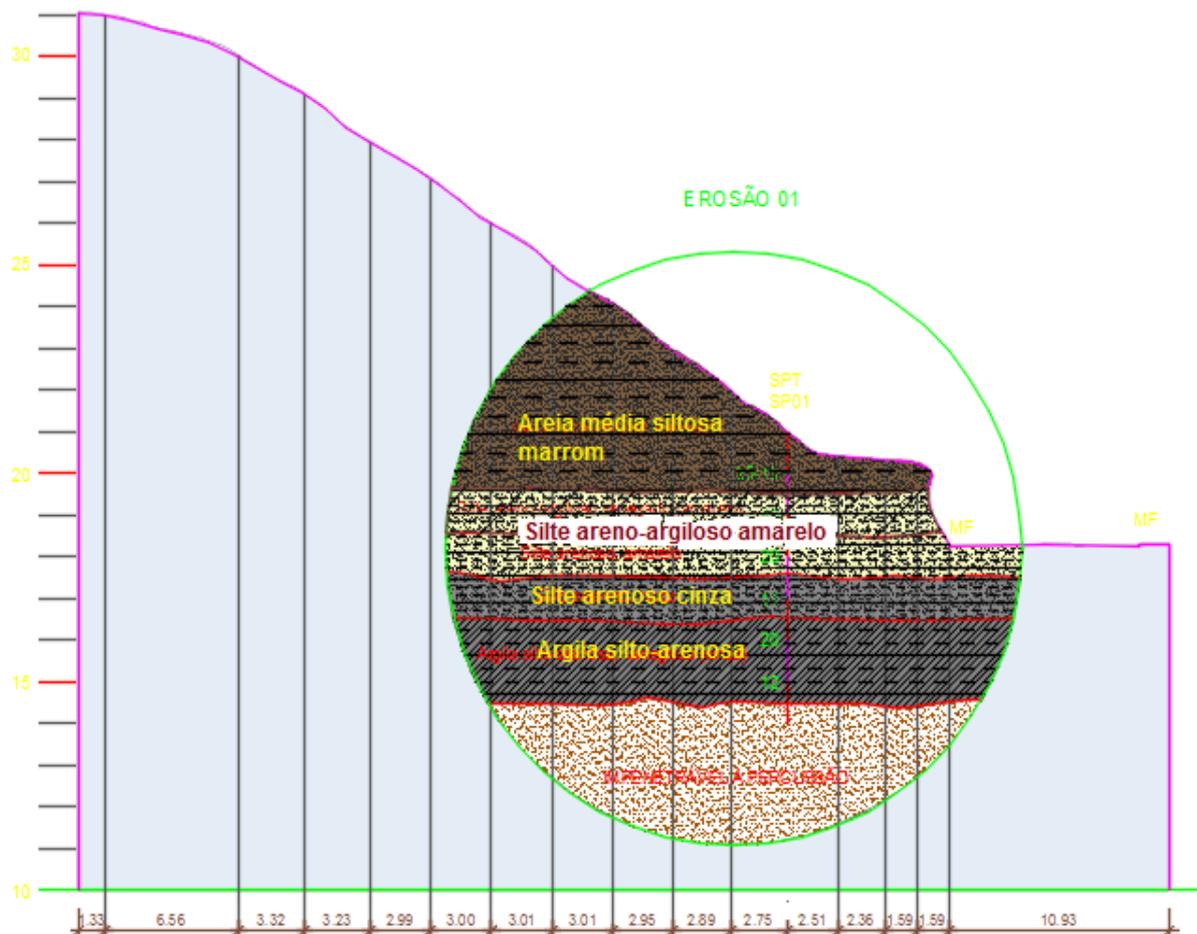
Figura 31: Detalhe da constituição das camadas do talude.

A drenagem superficial ocorrerá através de um sistema construtivo constituído por vala e colunas verticais (drenos verticais recobertos com geotêxtil) de retenção e infiltração. O sistema funcionará coletando e retendo as águas do trecho, conduzindo-as para as camadas absorventes de siltes-arenosos com ocorrência abaixo do horizonte do pé de talude.

Dentre do mar serão construídos diques de concreto, a uma distancia de aproximadamente 500 m da costa, objetivando uma reorganização das correntes e diminuição da força cinética das ondas. A seguir mostram-se algumas imagens do projeto.

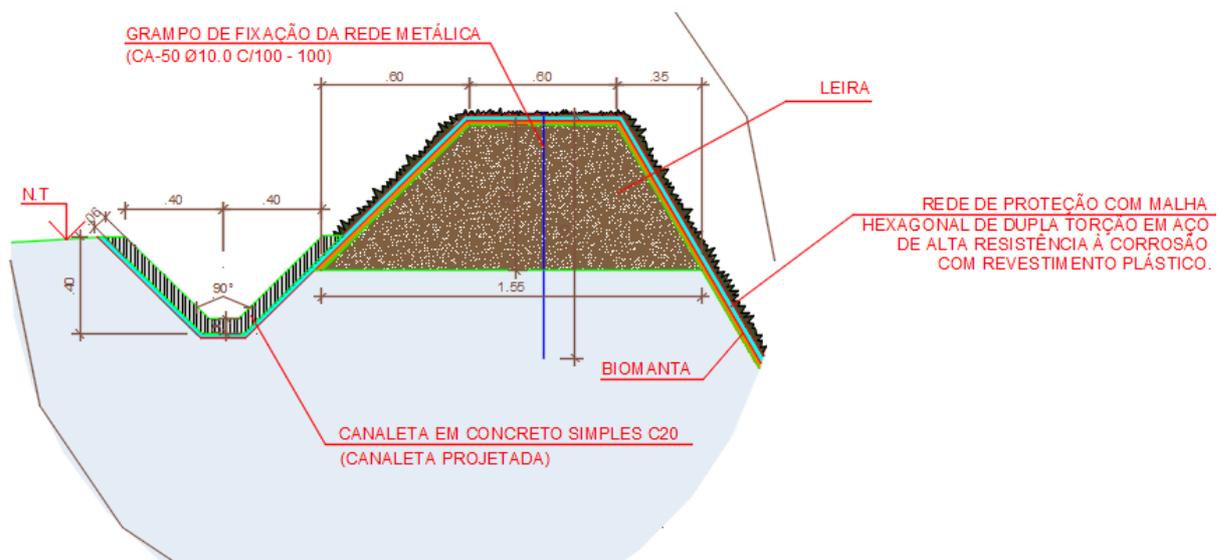
Figura 32: Detalhamento da leira e da drenagem na crista do talude.

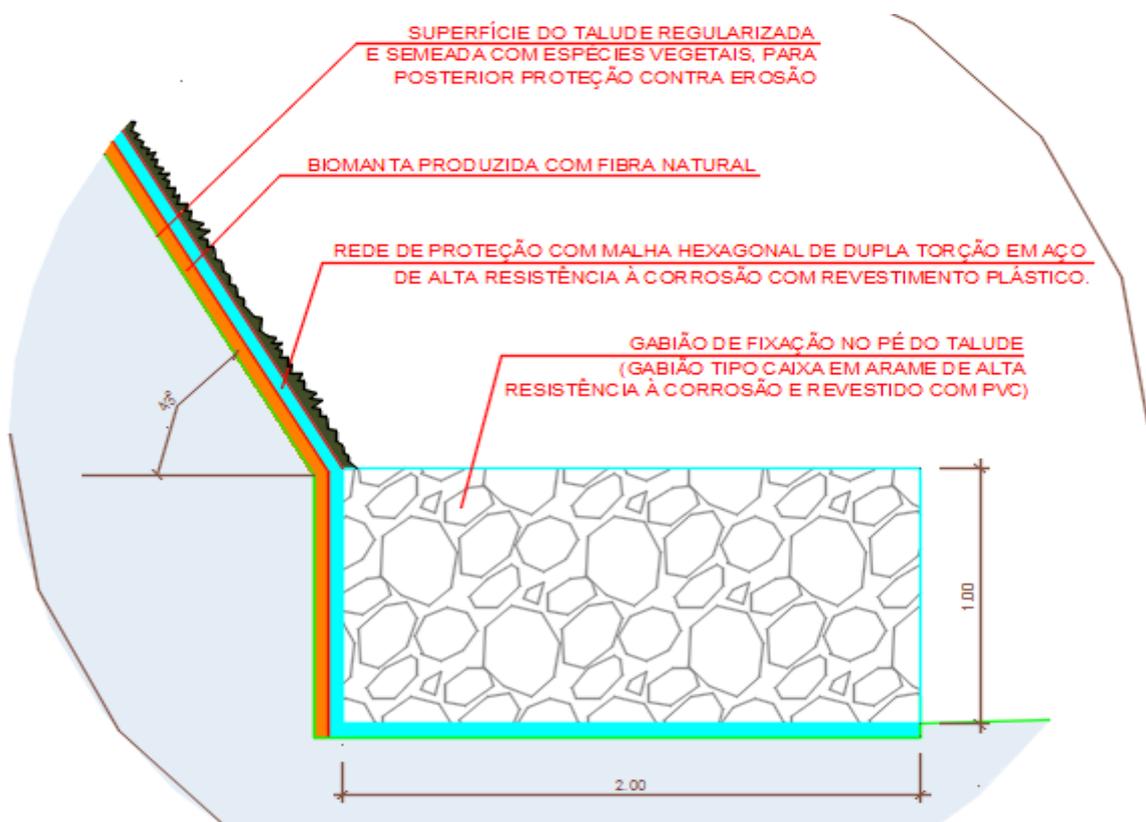
Figura 33: Detalhe do gabião no pé do talude.

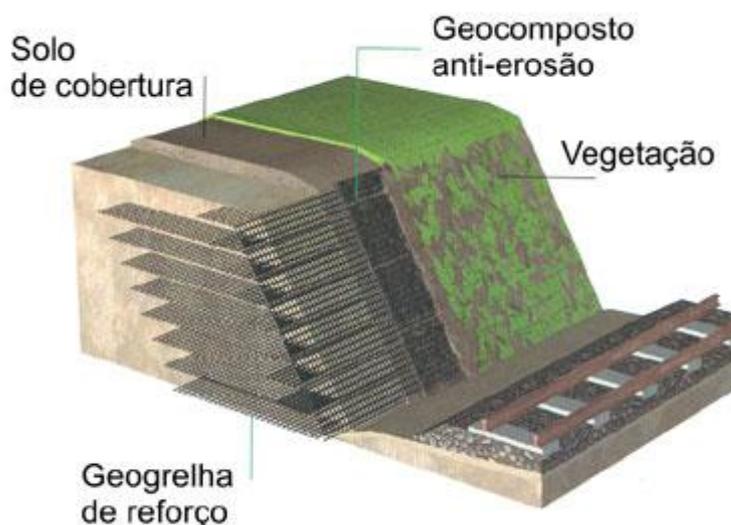
Além dos pontos abordados no item anterior, propõem-se neste trabalho a utilização de outras formas de geossintéticos. Para uma maior estabilidade do talude indica-se a utilização de geomantas que transpassassem as superfícies de ruptura evitando o cisalhamento do talude. Como também o uso de geogrelhas com o mesmo objetivo de aumentar a resistência ao cisalhamento. Diferentemente do que está proposto no Projeto de Renaturalização, em que haverá um corte na superfície do talude para que o mesmo fique com ângulo de inclinação de 43 graus, propõe-se fazer um retaludamento da falésia para que se chegue a um ângulo de inclinação desejado, fazendo o uso de geogrelhas e geomantas como mostrado na Figura 34.

Figura 34: Uso de geogrelhas e geomantas em taludes.

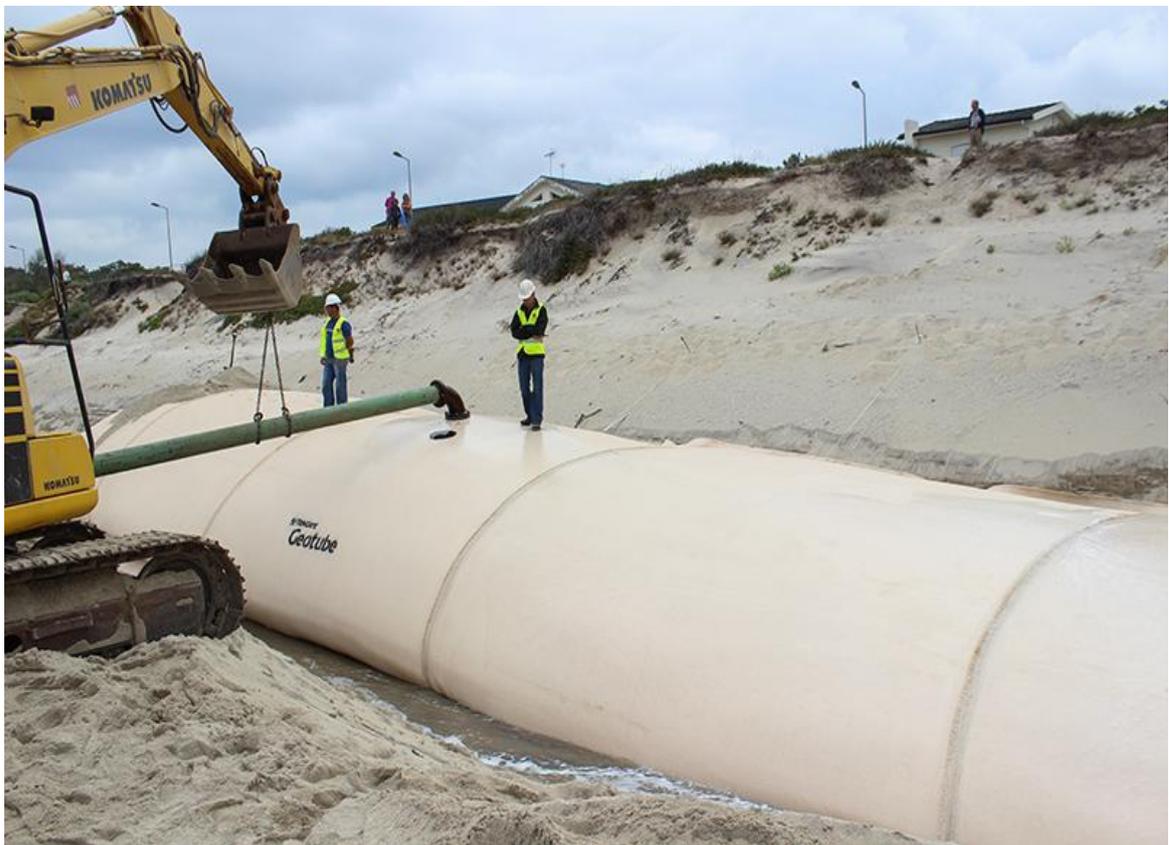
De fato, uma das muitas vantagens desta tecnologia é que a praia erodida pode ser recriada com a sua inclinação original melhorando muitas vezes a estética do local, auxiliando no retorno da vida marinha ao seu habitat natural.

Figura 35: Geotubo sobre faixa de areia na praia de Moledo, em Caminha, Portugal.

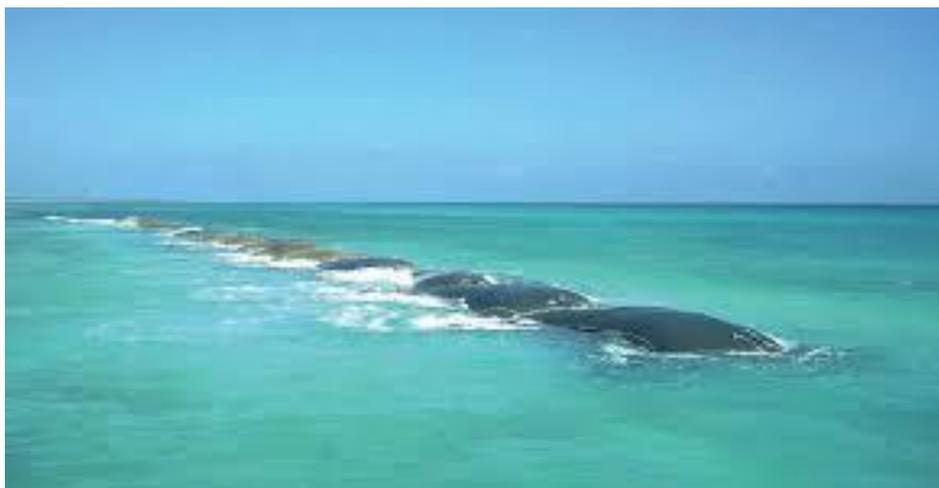
Os geotubos podem ser instalados no mar em áreas onde as ondas estão causando problemas, sua instalação consiste em por bolsas geossintético preenchida por areia e água ou mistura de agregados.

Figura 36: Geotubos com função de quebra-mar em mar aberto.

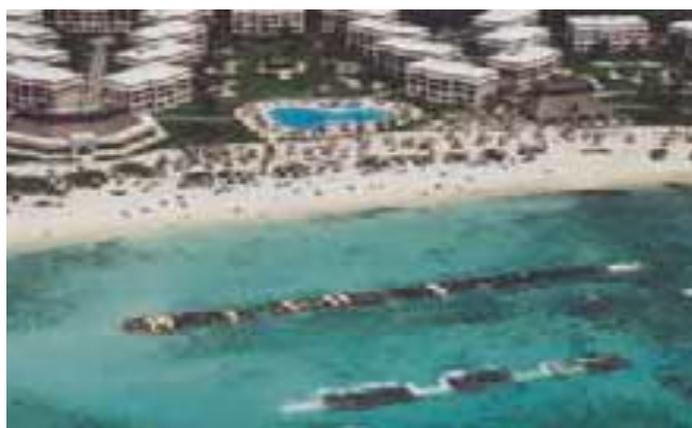
A estrutura do geotubo é capaz de bloquear o fluxo da água e o impacto das ondas e pode ser desenvolvida na medida exata e no local adequado para que a praia seja restabelecida da erosão sofrida através da alteração do comportamento das ondas. Utilizam-se os geotubos em função do seu baixo custo quando comparado a construção de diques em concreto, simplicidade e rapidez de instalação mesmo se tratando de mar aberto.

Figura 37: Quebra-mar de geotubo em Cancún, México.

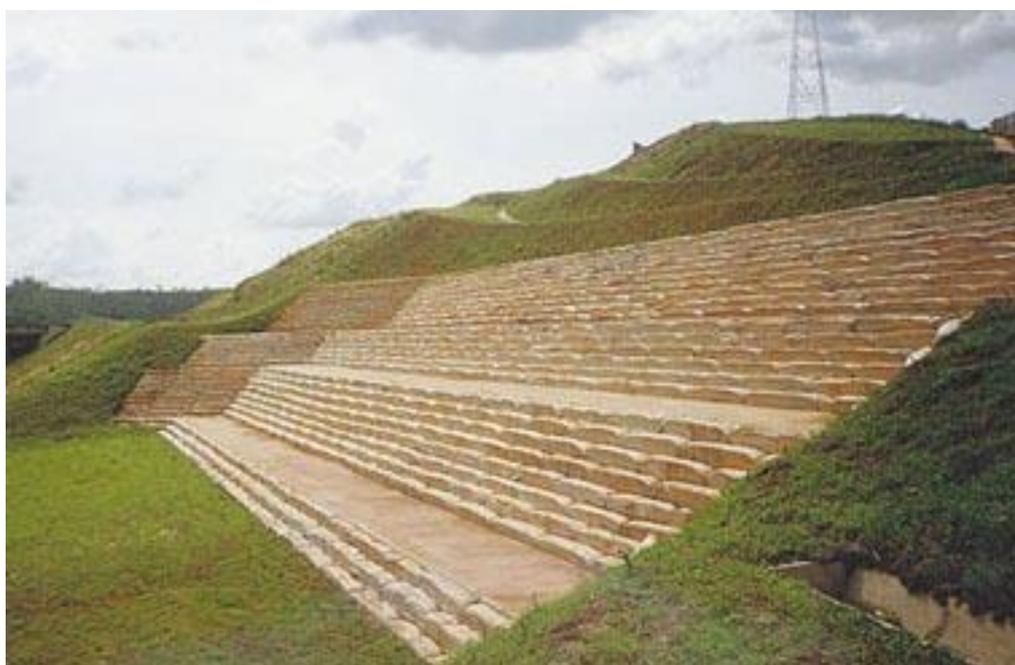
Diferente dos Geotubos o material de preenchimento não é somente areia.

Figura 38: Contenção de talude na Rodovia Ayrton Senna (SP) com BOLSACRETO[®]
