Universidade Federal da Paraíba

**A ESTABILIDADE DOS TALUDES E SUAS IMPLICAÇÕES
SOCIOECONÔMICAS: ANÁLISE DO MAIOR DESASTRE NATURAL
DO BRASIL**

Trabalho de Conclusão de Curso

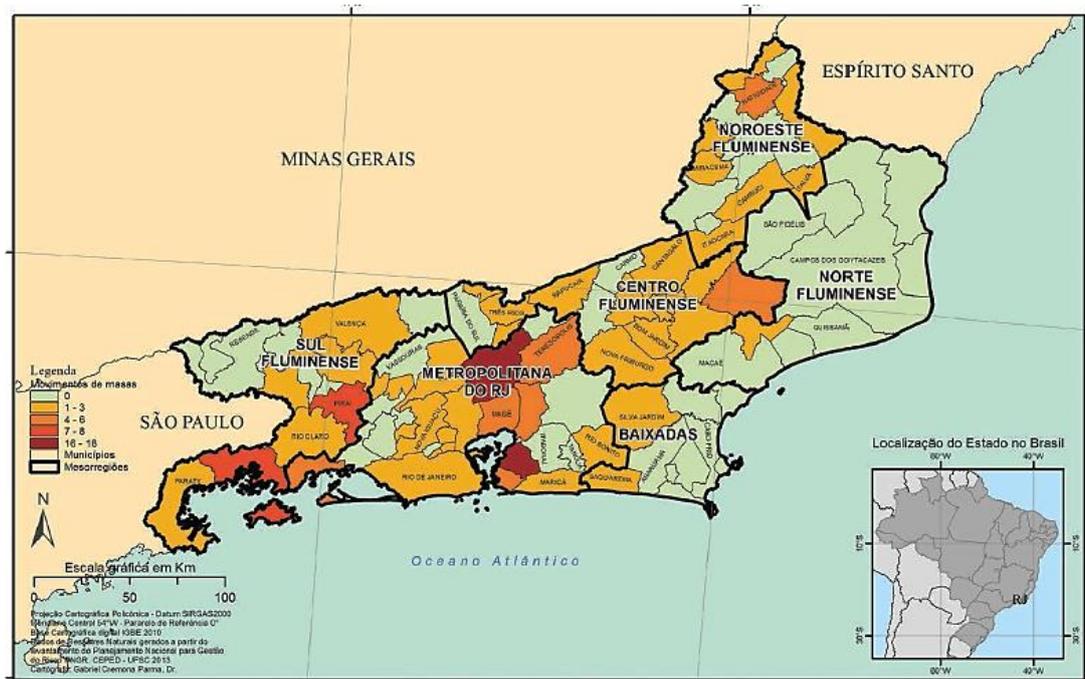
Figura 2: Registro de Movimentos de Massa no Estado do Rio de Janeiro

acordo com os municípios do estado do Rio de Janeiro atingidos por movimentos de massa onde é possível observar que a recorrência em determinadas regiões é notável e na Figura 2 é possível observar a recorrência por região do Estado.

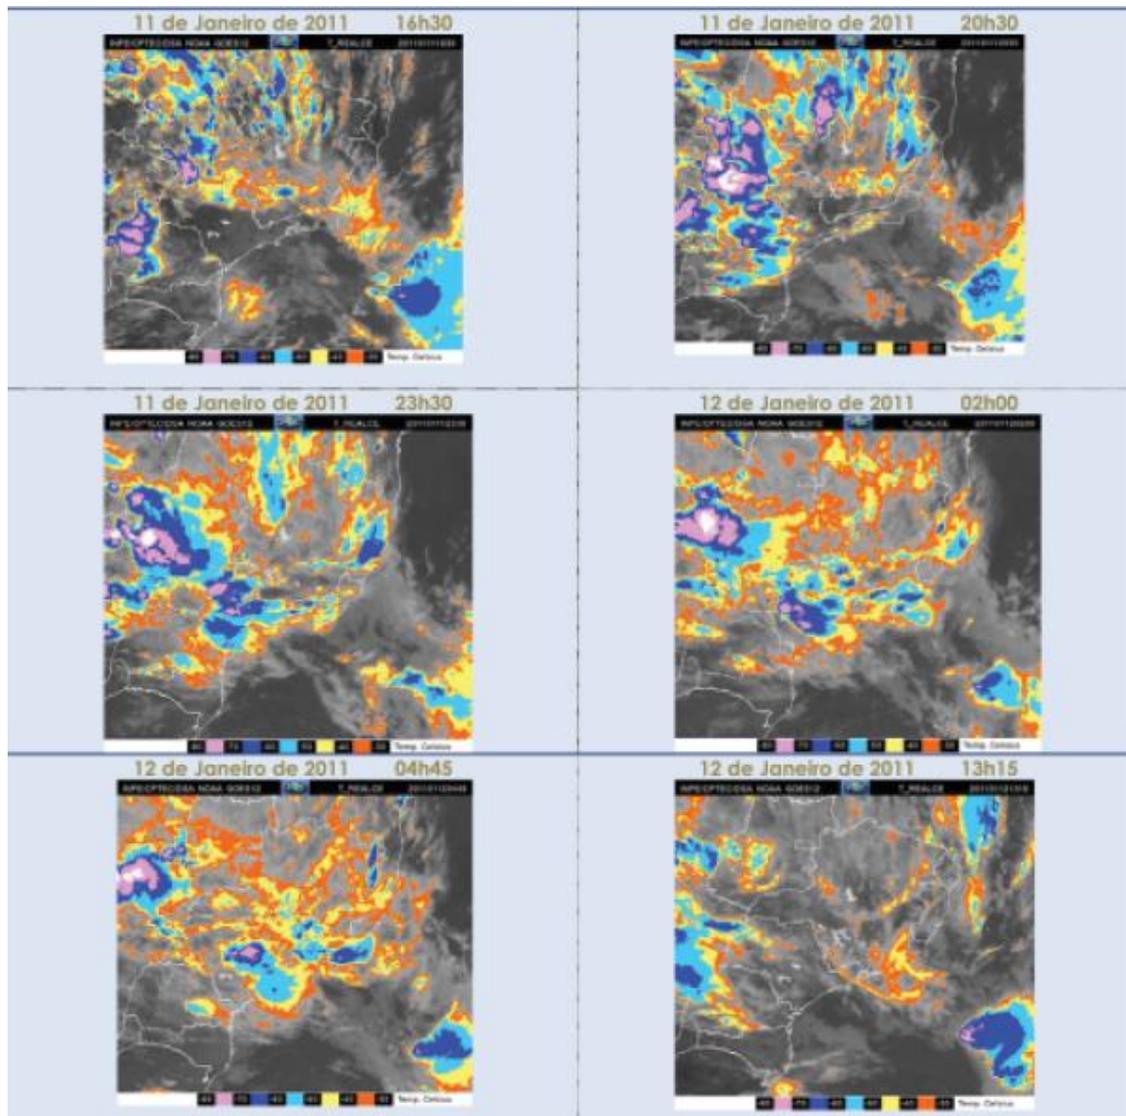
Figura 5 – Imagem Realçada da Zona de Convergência do Atlântico Sul no dia da Tragédia

A Figura 5 mostra como foi o comportamento da Zona de Convergência do Atlântico Sul (ZCAS) no dia do acidente. A Zona de Convergência do Atlântico Sul (ZCAS) é o principal fenômeno meteorológico que coordena o clima na região sudeste. Tal fenômeno é responsável por trazer a maior parte do volume de chuvas para o sudeste e centro-oeste, sendo tipicamente ocorridas durante o verão.

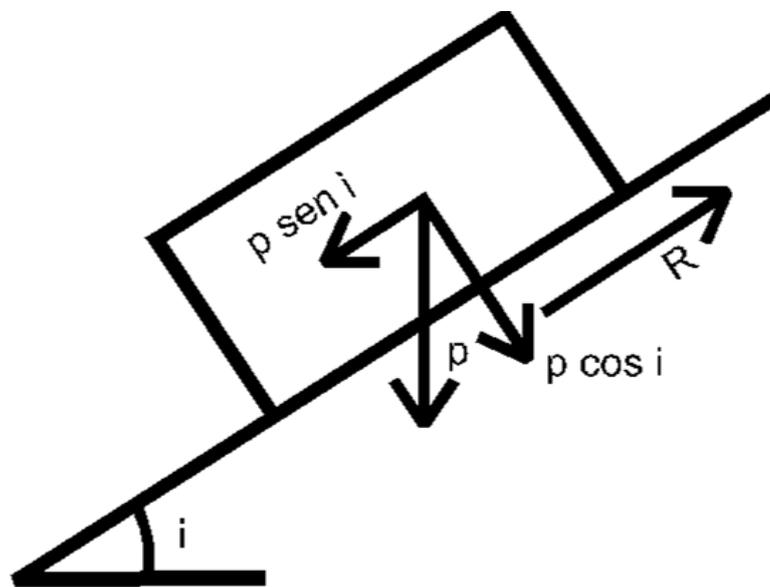
Figura 6 – Movimento de corpos em planos inclinados

Fazendo uma alusão ao movimento de corpos em superfícies inclinadas, é fácil de observar como a alteração da inclinação pode influenciar o resultado. A Figura 6 exemplifica como funciona o movimento de corpos sobre planos inclinados com algumas simplificações que em nada alteram explicação dos fatos.

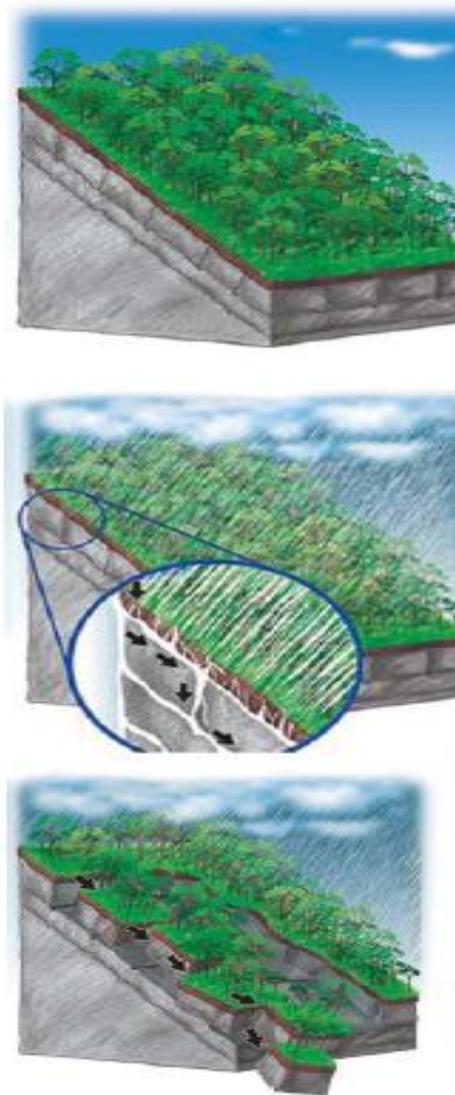
Figura 7 – Esquema do Mecanismo de Ruptura das encostas

Na Figura 7 pode-se observar como o solo da região é raso, além de ser possível ver como funciona o mecanismo de ruptura das encostas do Estado do Rio de Janeiro.

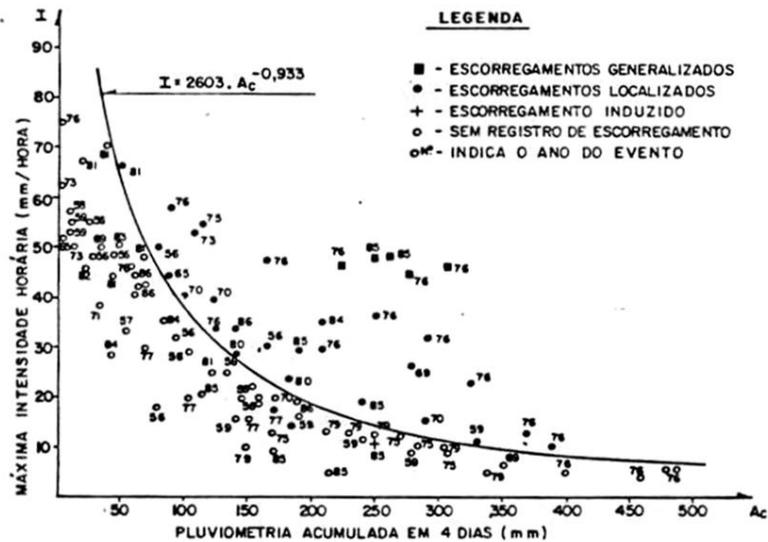
Figura 8 – Gráfico da envoltória que relaciona as chuvas horárias com o acumulado de chuvas, com respeito a deslizamentos de encostas na Região serrana do Rio de Janeiro

No caso especial do evento estudado neste trabalho, as condições climáticas eram bastante controversas. Segundo relato de moradores locais, tinha havido uma chuva de intensidade moderada e constante na região. De acordo com dados resgatados de estações pluviométricas da região, o acumulado de chuvas no mês de janeiro até o dia 11 – na madrugada desse dia para o dia 12 aconteceria à tragédia – era de cerca de 120 mm de chuvas. Em 24h choveu, segundo dados das mesmas estações, aproximadamente 240 mm. Os acumulados de chuvas combinados com as chuvas horárias deflagraram a tragédia. No gráfico que segue abaixo, foi feita, pelo autor da pesquisa que deu luz ao gráfico, uma análise por meio de deslizamentos induzidos da relação existente entre os movimentos de massa, a chuva acumulada nos últimos quatro dias e a chuva horária. O resultado, entre outros, foi o gráfico que é apresentado logo mais abaixo. Se, de maneira absolutamente experimental, for calculada a média de chuva diária daqueles dias será encontrado o valor de aproximadamente 10,45 mm/dia. Multiplicado por 4, que é a abrangência do gráfico, é encontrado o valor de aproximadamente 41,82 mm. Entrando com esse valor no gráfico, é fácil ver que a maior chuva horária seria de 70 mm/h, aproximadamente. Considerada a saturação anterior e que as estações registraram picos de, aproximadamente, 62 mm/h, é possível ver a aplicabilidade dessa pesquisa que apresentou o gráfico aqui referido. Na Figura 8 é possível visualizar a relação entre as chuvas horárias e acumuladas e os deslizamentos.

Sendo assim, claramente pode-se ver a relação entre as chuvas acumuladas, as chuvas horárias e a instabilidade dessa região. No Brasil, a água é o principal agente não antrópico para eclosão de deslizamentos generalizados. Analisando os dados do acidente, podemos dizer que a chuva altera a coesão do solo, responsável pela manutenção da estabilidade das encostas, está diretamente relacionada à dinâmica das águas de superfície e infiltrada. Cabe dizer aqui, que essa relação guarda estreita relação com o regime de infiltração, o grau e tipo de instabilização e com a dinâmica das águas subterrâneas, de tal modo que o gráfico apresentado acima é aplicável apenas para região onde o estudo foi realizado. Dadas as incertezas geradas pelas diferentes formações de solo, um novo gráfico deve ser construído para cada região onde se deseja fazer o controle e aplicação desses conceitos apresentados de maneira prática nesse trabalho para que os resultados da nova avaliação sejam semelhantes aos apresentados aqui.

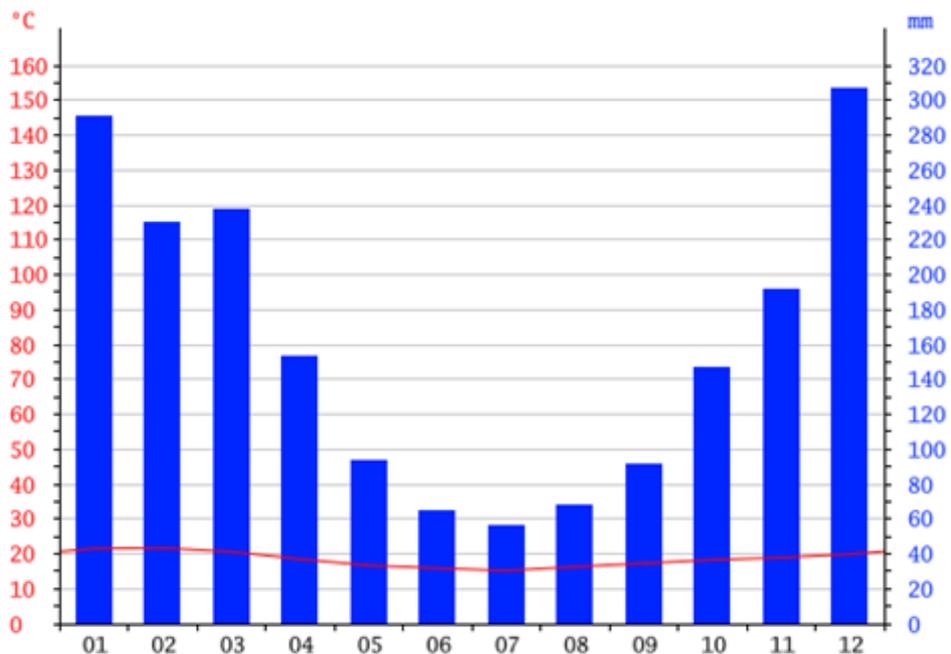
Figura 9 – Gráfico climático da cidade de Petrópolis, uma das que mais sofreu com os deslizamentos

início do ano com fortes chuvas. Historicamente, há relatos de deslizamentos desde o século XIX, não sendo nenhuma novidade que existem deslocamentos de maciços na área. Disso pode-se concluir que faltou gerência, prudência e celeridade as autoridades municipais e estaduais para que o problema tivesse sido resolvido. Na Figura 9 pode-se observar o índice pluviométrico da cidade de Petrópolis.

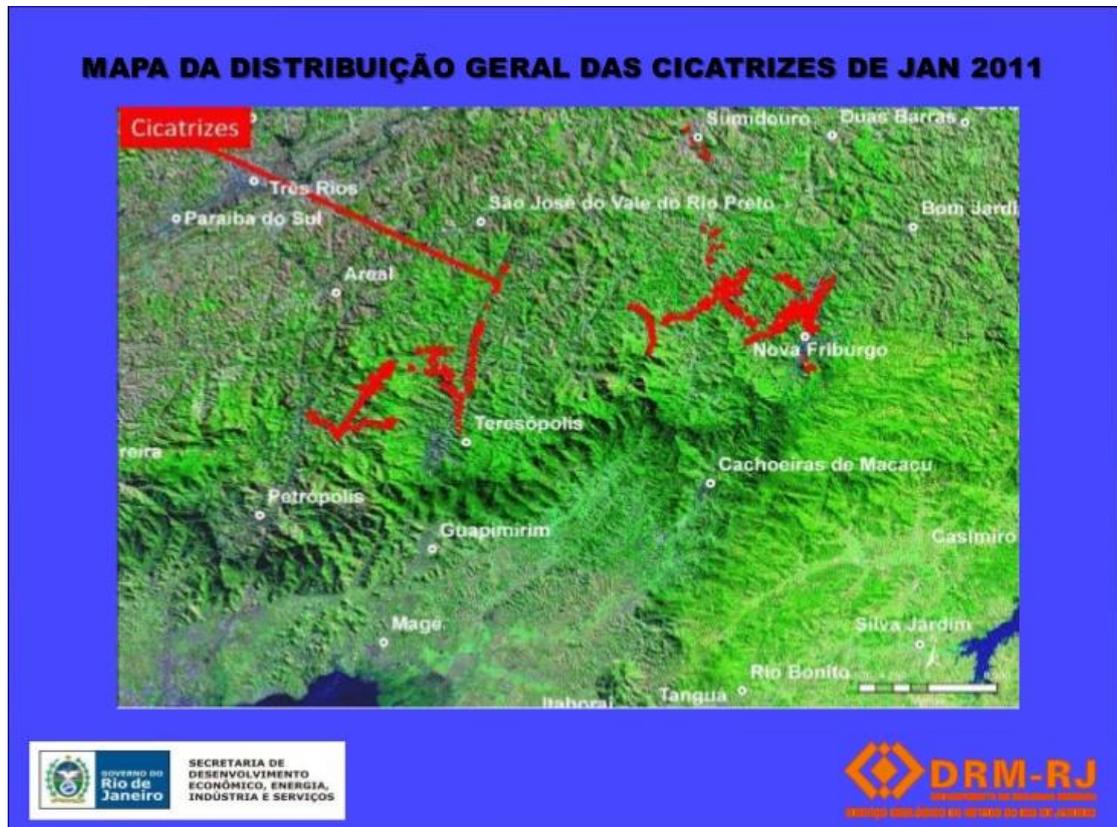
Figura 10 – Mapa de distribuição das cicatrizes dos deslizamentos ocorridos na região serrana do Rio de Janeiro

Os deslizamentos foram tão fora do comum que o Serviço Geológico do estado de Rio de Janeiro do Departamento de Recursos Minerais (DRM) classificou de maneira especial esses escorregamentos de solo. Olhando para a Figura 8, observam-se, nas manchas vermelhas presentes na Figura 10, as fraturas deixadas

por todos os movimentos de massa que aconteceram preferencialmente na região norte do cume da serra. O DRM (2011) classificou em cinco grandes grupos, todos serão descritos e explicados logo mais abaixo.

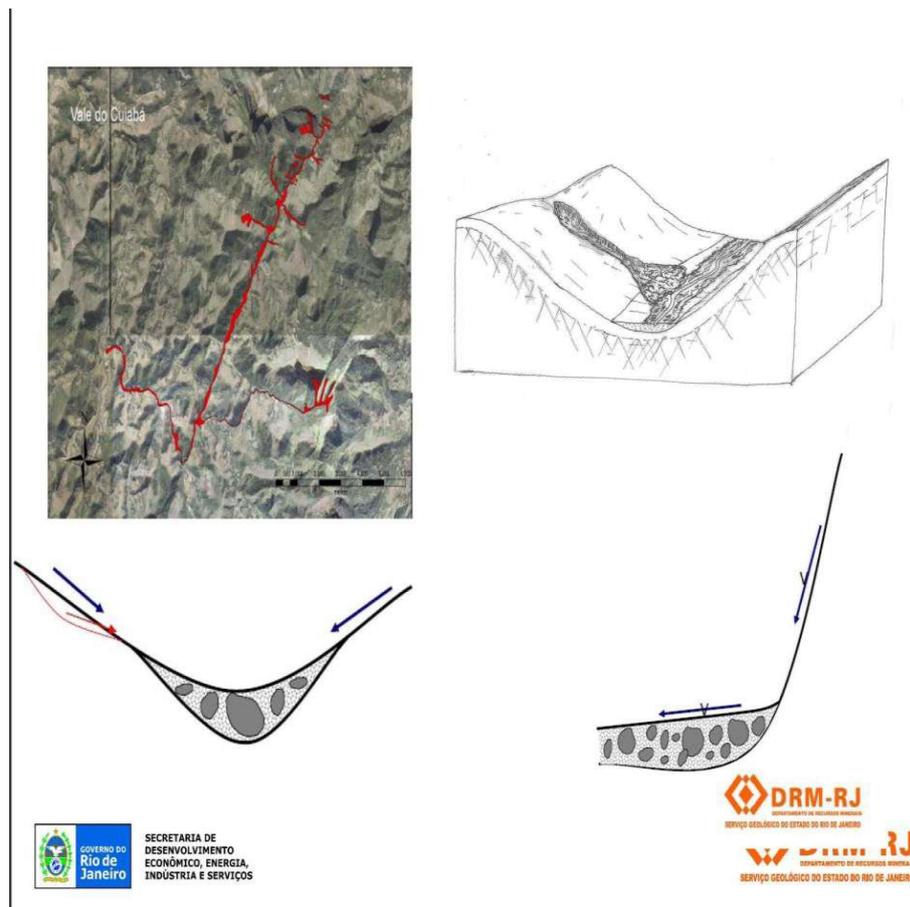
Figura 11 – Imagem de satélite de um dos movimentos de corrida ocorridos no Vale do Cuiabá, na Região Serrana do Rio de Janeiro

Na Figura 11 observa-se a exemplificação do funcionamento de uma corrida, além de uma imagem de satélite da área da tragédia. A mancha vermelha aponta o local onde ocorreram movimento de *Debris Flow*.

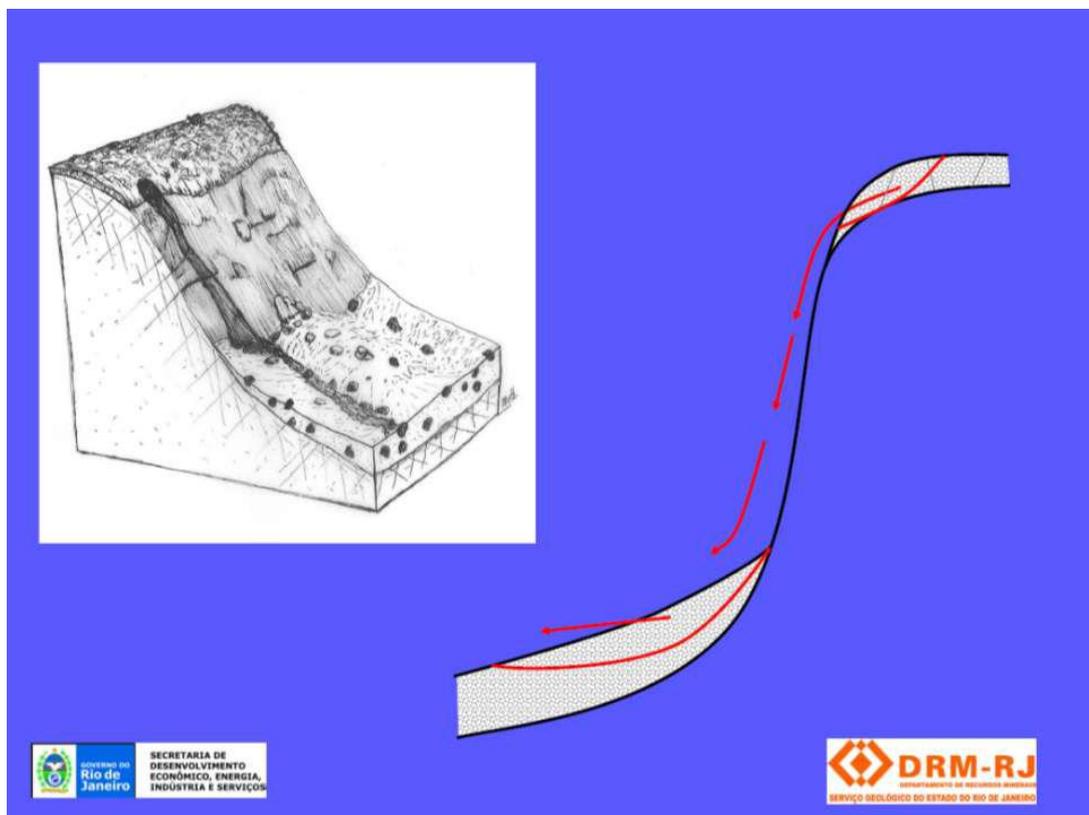
Figura 12 – Exemplo de deslizamento do tipo “Na Parroca”

Pode ser facilmente desencadeado – existe a suspeita no caso do Rio de Janeiro, através de relatos de moradores da região – por estrondos de grandes proporções, como o barulho de trovões.

Na Figura 12 é mostrado como funciona o movimento do tipo “na Parroca” que, segundo relatório do DRM (2011), foi uma nomenclatura utilizada para esse desastre em especial.

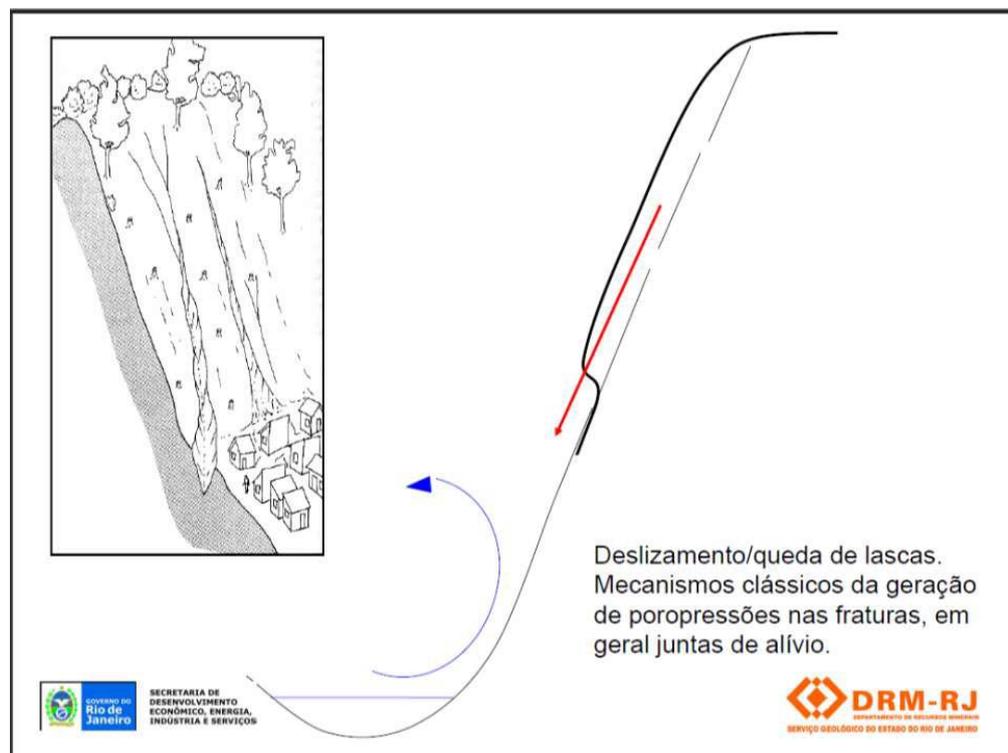
Figura 13 – Exemplo de deslizamento do tipo rasteira

Esse tipo de deslizamento é causado pela erosão fluvial, que descalça o talude gerando ainda mais instabilidade. O material carreado por esse tipo específico de deslizamento pode tanto alimentar corridas, como dar origem, em pontos de estrangulamento, ao represamento de material dificultando que a drenagem seja operada com eficiência. Acontece em altíssima velocidade e tem potencial para grande volume de destruição.

Na figura 13 é apontada a forma de movimentação do tipo “Rasteira” (DRM, 2011).

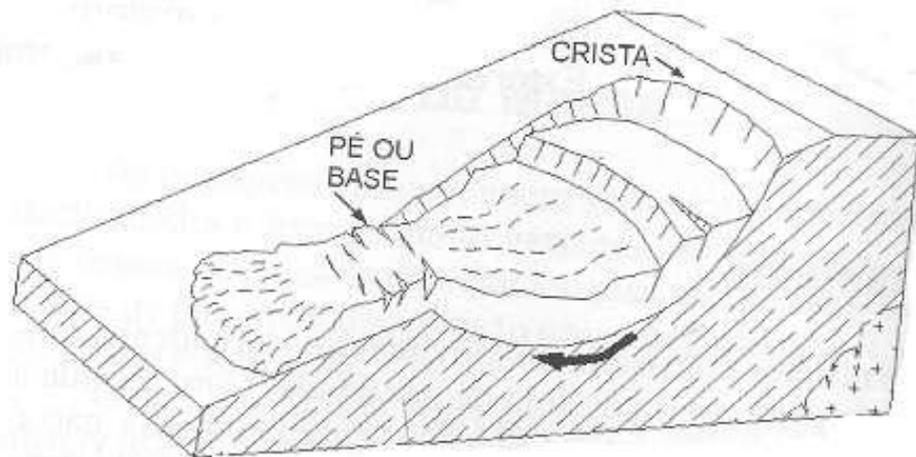
Figura 14 – Exemplo de deslizamento do tipo “Vale Suspenso”

gerando buracos e fissuras, são mais lentos e, portanto, de identificação mais fácil. Ocorrem normalmente em vales ou drenagens fluviais afluentes que possuam desnível para o vale principal.

Na Figura 14 é observada a forma de ruptura do tipo “Vale Suspenso” (DRM, 2011)

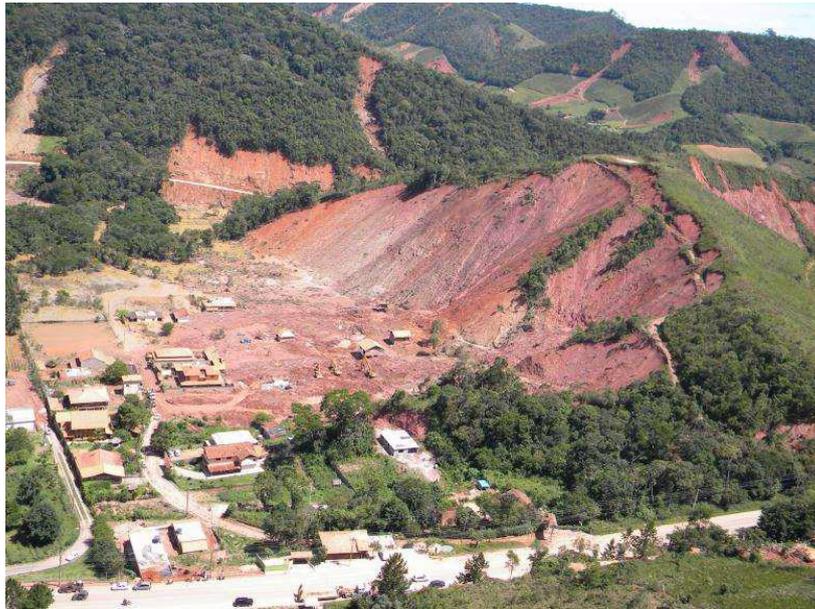
Figura 15 – Imagem de deslizamento do tipo Catarina no local da tragédia

Recebeu esse nome em referência ao principal movimento ocorrido em Santa Catarina em 2008. É um movimento de alta velocidade onde o material mobilizado sofre ruptura na superfície de transição entre o solo jovem e o solo maduro. Ocorre pelo aumento da poro-pressão na base das concavidades das encostas, oriundo da infiltração e armazenamento de água entre a camada fina de solo e a rocha que está sob ela. Esta infiltração gera uma instabilidade no solo, dando início a sua ruptura.

Este movimento ocorre em camadas de solo com menos de 1,5m de profundidade e em zonas não tão íngremes.

Na Figura 15 é mostrado um exemplo do local onde ocorreu o deslizamento do “Tipo Catarina” na região do desastre.

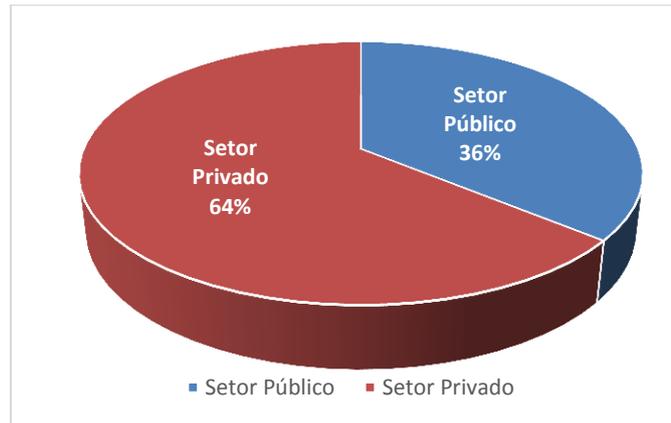
Figura 17 – Propriedades das Perdas e Danos

Estima-se que os custos totais dos danos sejam da ordem de R\$ 4.78 bilhões. Dividindo-se entre os setores público e privado nas cifras de aproximadamente R\$ 3.15 bilhões para o primeiro e R\$ 1.62 bilhões para o último. No tocante a propriedade dos danos, o custo privado mais expressivo se deu para o setor habitacional, totalizando R\$ 647 milhões.

Na Figura 17 observam-se as propriedades das perdas classificadas em públicas ou privadas.
