**UNIVERSIDADE FEDERAL DA PARAÍBA  
CENTRO DE TECNOLOGIA  
CURSO DE GRADUAÇÃO EM ENGENHARIA CIVIL  
DEPARTAMENTO DE ENGENHARIA CIVIL E AMBIENTAL**

**AVALIAÇÃO DE TÉCNICAS DE DETECÇÃO DE DANO EM LAJES  
DE CONCRETO ARMADO FISSURADAS**

Trabalho de Conclusão de Curso apresentado à  
Coordenação do Curso de Engenharia Civil da  
Universidade Federal da Paraíba, como um  
dos requisitos para a obtenção do título de  
Bacharel em Engenharia Civil

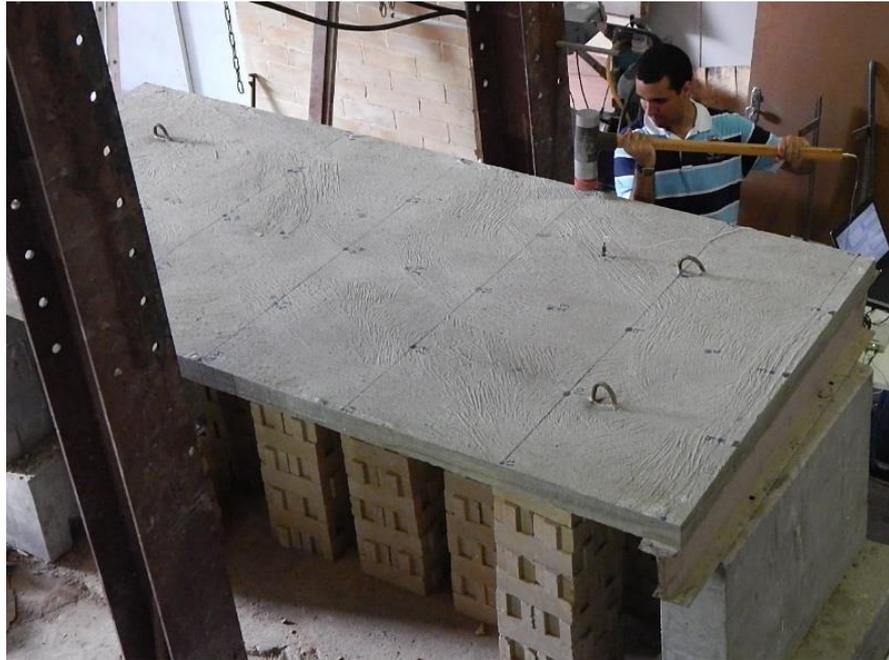
Figura 1 – Aplicação de martelada

A laje era do tipo maciça, com dimensões de 3,00 x 1,35 x 0,08m. Utilizou-se apenas armadura positiva, com aço CA-60 de 5,00 mm de diâmetro, e arame recozido para amarração. Foram utilizadas 15 barras com 3,0 m de comprimento e espaçamento de 9,0 cm entre elas para a armadura principal e 14 barras com 1,35 m de comprimento e espaçamento de 22,0 cm entre elas para a armadura secundária. Todas as barras tiveram 4,0 cm a mais, dobrados em 90° em suas extremidades, como comprimento de ancoragem. Os 300 cm de comprimento foram divididos em seis partes de 50 cm cada e os 135 cm de largura foram divididos em quatro partes de 33,75cm. Assim, cada laje foi dividida em vinte retângulos de 50 cm por 33,75 cm. As arestas destes retângulos foram destacadas. Além disso, a linha central ao longo do comprimento foi novamente dividida em dez partes iguais de 25 cm e cada ponto foi destacado. Para obtenção dos parâmetros modais da estrutura usou-se um martelo de impacto instrumentado, este produzia uma excitação transiente manualmente imposta. O referido instrumento consiste de um martelo dotado de uma cabeça fixa e diferentes cabeças de bater, sendo ainda composto de uma célula piezoelétrica em seu interior. Uma característica dos materiais piezoelétricos é que, ao sofrerem impacto, geram corrente elétrica. Assim, ao excitar a estrutura, um sinal elétrico é gerado, sendo transmitido ao analisador de espectros. No caso, o sistema de aquisição permitiu que fosse medida a resposta de vibração da estrutura (através de um acelerômetro) e a força de impacto na entrada (medido através da compressão do sensor pela massa da cabeça do martelo e da velocidade que este atinge a estrutura). Obteve-se assim a função resposta em frequência (FRF), que identifica os modos de vibração. As figuras 1 e 2 mostram o modelo experimental no momento de aplicação de excitação (martelada) e a malha, respectivamente. Na figura 3 estão detalhados os apoios da frente (a) e fundo (b), respectivamente.

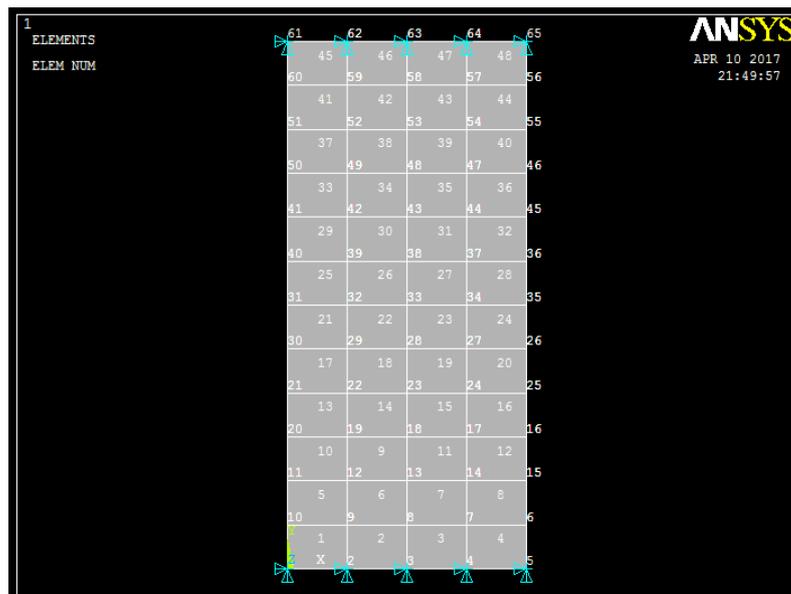
Figura 4 – Modelo Numérico

A modelagem numérica foi feita no software ANSYS. Para modelar a laje foram utilizados elementos de casca, identificados por SHELL. Esses elementos possuem quatro nós e seis graus de liberdade sendo três translações em relação aos eixos x, y e z e 3 rotações em torno dos eixos x, y e z. Os 300 cm de comprimento foram divididos em 12 partes de 25 cm cada e os 135 cm de largura foram divididos em 4 partes de 33,75cm. Assim a laje foi dividida em 48 elementos de 33,75 cm por 25 cm. A laje foi considerada bi apoiada. A figura 4 mostra o modelo numérico.

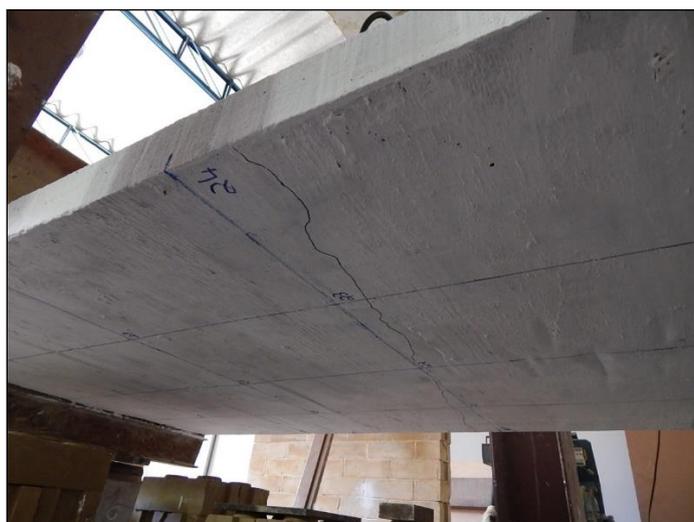
Figura 5 – Fissuras (em preto) surgidas após a aplicação da carga de 8 kN. Foto da laje vista de baixo.

igual à feita na superfície superior da laje foi feita na face inferior, mantendo-se o mesmo esquema de numeração. Assim, à medida que novos estágios de carga fossem sendo aplicados e as fissuras surgissem, marcava-se com pinceis permanentes o posicionamento delas, como mostrado nas figuras 5,6 e 7, podendo-se criar mapas de fissuração em CAD (fig.8). As fissuras estão na cor preto, vermelho e verde, que correspondem a carga de 8, 16 e 22 kN, respectivamente, e os elementos estão identificados de 1 a 48.

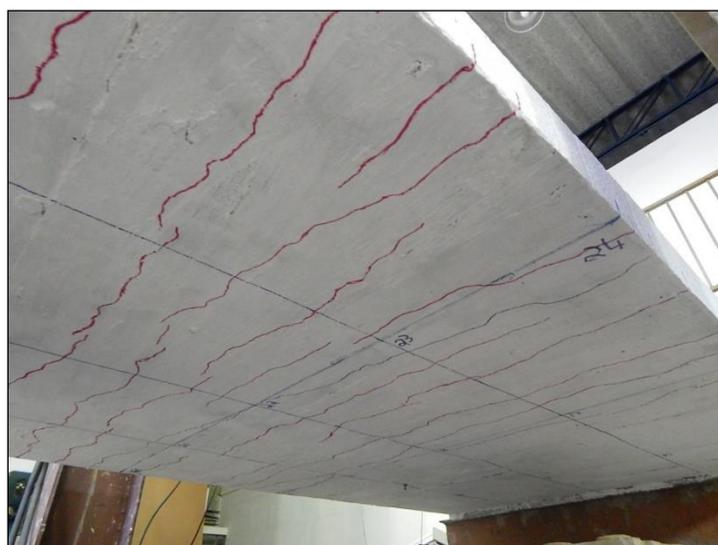
Figura 6 - Fissuras (em vermelho) surgidas após a aplicação da carga de 16 kN. Foto da laje vista de baixo.

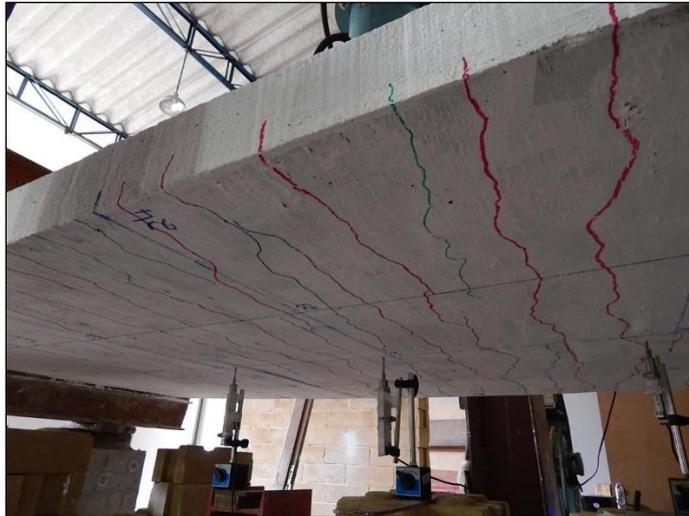
Figura 7 - Fissuras (em verde) surgidas após a aplicação da carga de 22kN. Foto da laje vista de baixo.

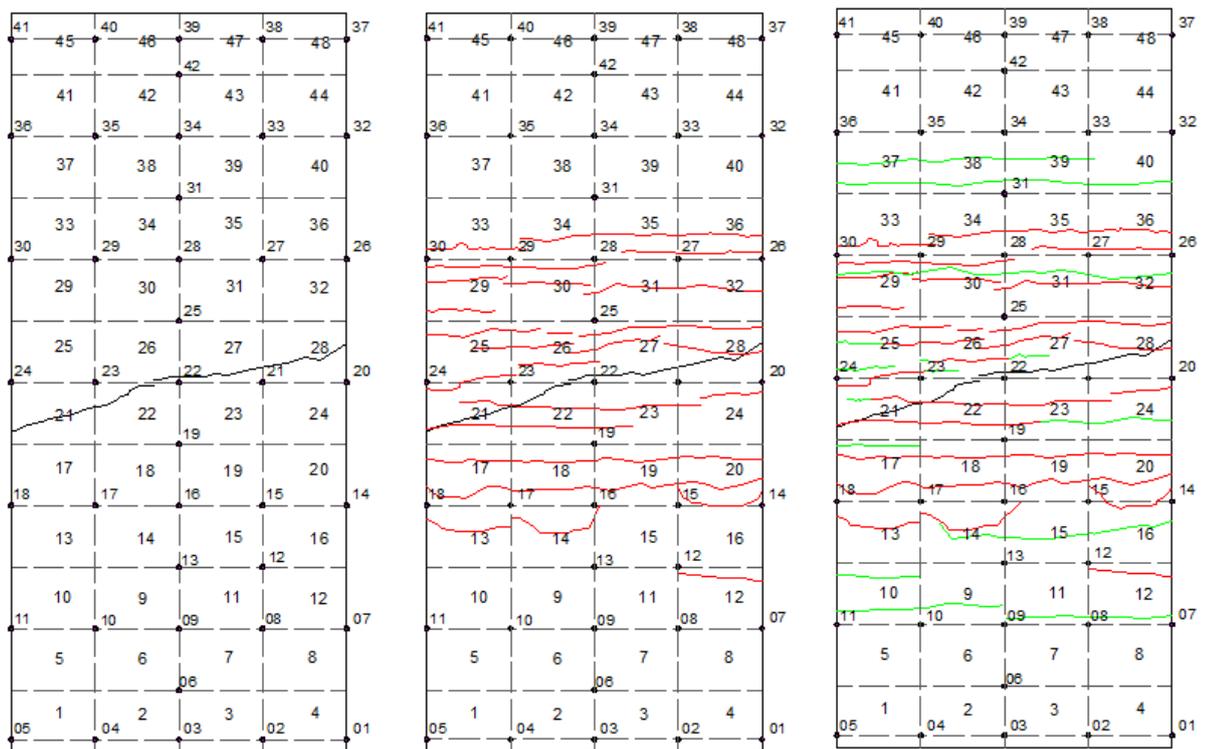
Figura 8 – Mapas de fissuração para o estágio de 8,16 e 22 kN.

Com os mapas de fissuração foi possível visualizar os elementos que estavam mais fissurados, portanto, haviam perdido mais rigidez.

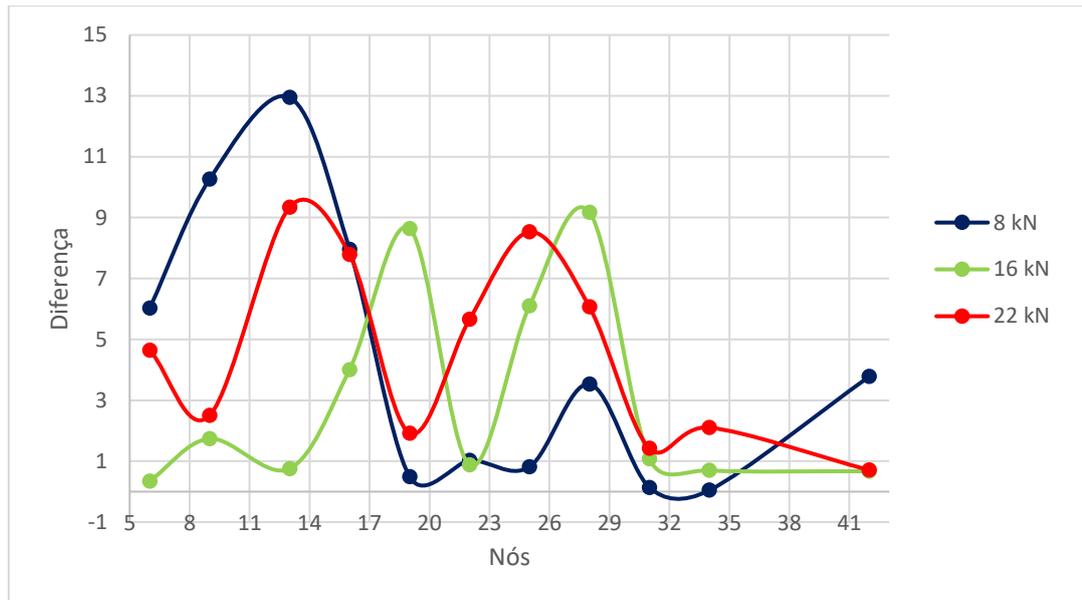
Gráfico 1 – Diferença de curvatura x Nó

O método proposto por Pandey et al. (1991), considera que picos de diferença, mostram onde o dano está localizado. Pode-se observar uma incoerência no gráfico obtido, visto que a fissura que surgiu quando se aplicou 8 kN, não está entre os nós 11 e 14 como mostrado, mas entre os nós 20 e 24. Buscou-se então encontrar de fato uma função que representaria o formato do modo, e derivando-a duas vezes se obteria a curvatura modal em função da posição do nó. Esse processo foi realizado com o auxílio do software EXCEL que encontrou uma função que representava de modo coerente a função do modo. Os gráficos 2, 3,4 e 5 mostram a função que representa o 1º modo de vibração para a laje sã, e para os estágio de carga de 8, 16 e 22 kN, respectivamente.

Usando-se as ordenadas modais de cada nó, aplicou-se a expressão de diferenças finitas e obteve-se a curvatura de cada nó. Fez-se isso para a laje sã e para os estágios de 8, 16 e 22 kN. Calculou-se então o módulo da diferença entre as curvaturas de 8 e 0 kN, 16 e 0 kN e 22 e 0 kN, para a detecção e localização do dano e plotou-se o gráfico Diferença de curvatura x Nó para o modelo experimental (gráfico 1):

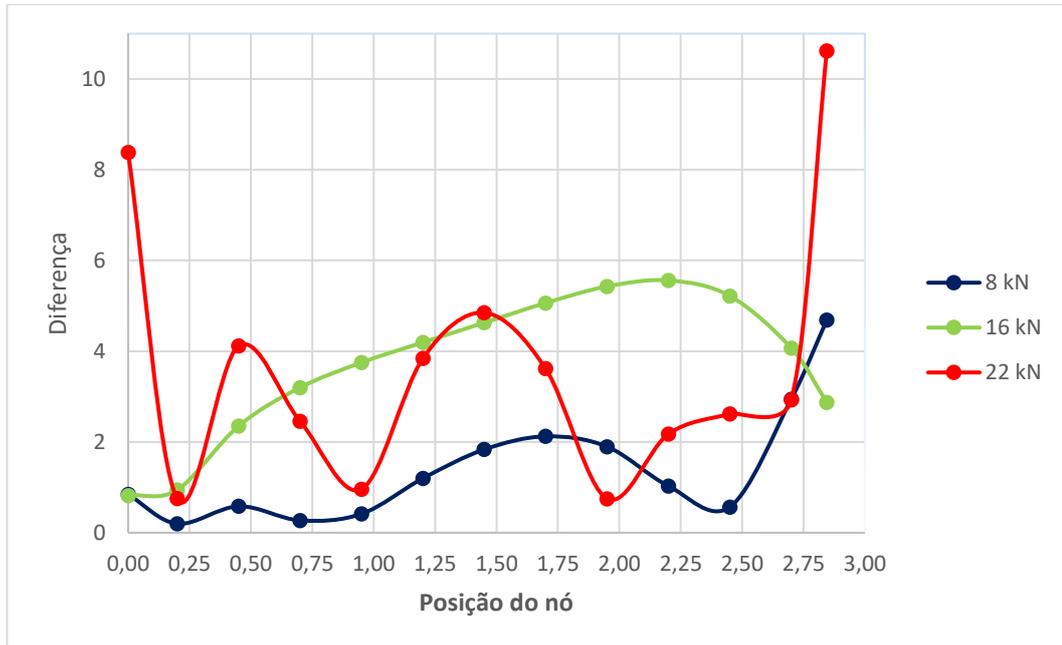
Gráfico 6 – Diferença de curvatura x Posição do nó

As posições de 0 e 2,85 m, podem ser desconsideradas visto que são os apoios. Pode - se observar no gráfico que o método utilizado conseguiu localizar o dano apenas no estágio de 8 kN.

Obtendo-se a derivada segunda da função de cada modo, calculou-se a curvatura para cada posição ao longo da linha central da laje, e assim como tinha-se feito anteriormente calculou-se o módulo da diferença entre as curvaturas de 8 e 0 kN, 16 e 0 kN e 22 e 0 kN, para a detecção e localização do dano e plotou-se o gráfico Diferença x Posição do nó, para o modelo experimental (gráfico 6):
