UNIVERSIDADE FEDERAL DA PARAÍBA
CENTRO DE TECNOLOGIA
DEPARTAMENTO DE ENGENHARIA CIVIL E AMBIENTAL
GRADUAÇÃO EM ENGENHARIA CIVIL

SISTEMAS DE DRENAGENS EM OBRAS DE CONTENÇÕES DE TALUDES

Trabalho de Conclusão de Curso apresentado à
Coordenação do Curso de Graduação em
Engenharia Civil da Universidade Federal da
Paraíba como pré-requisito para obtenção do título
de Bacharel em Engenharia Civil.

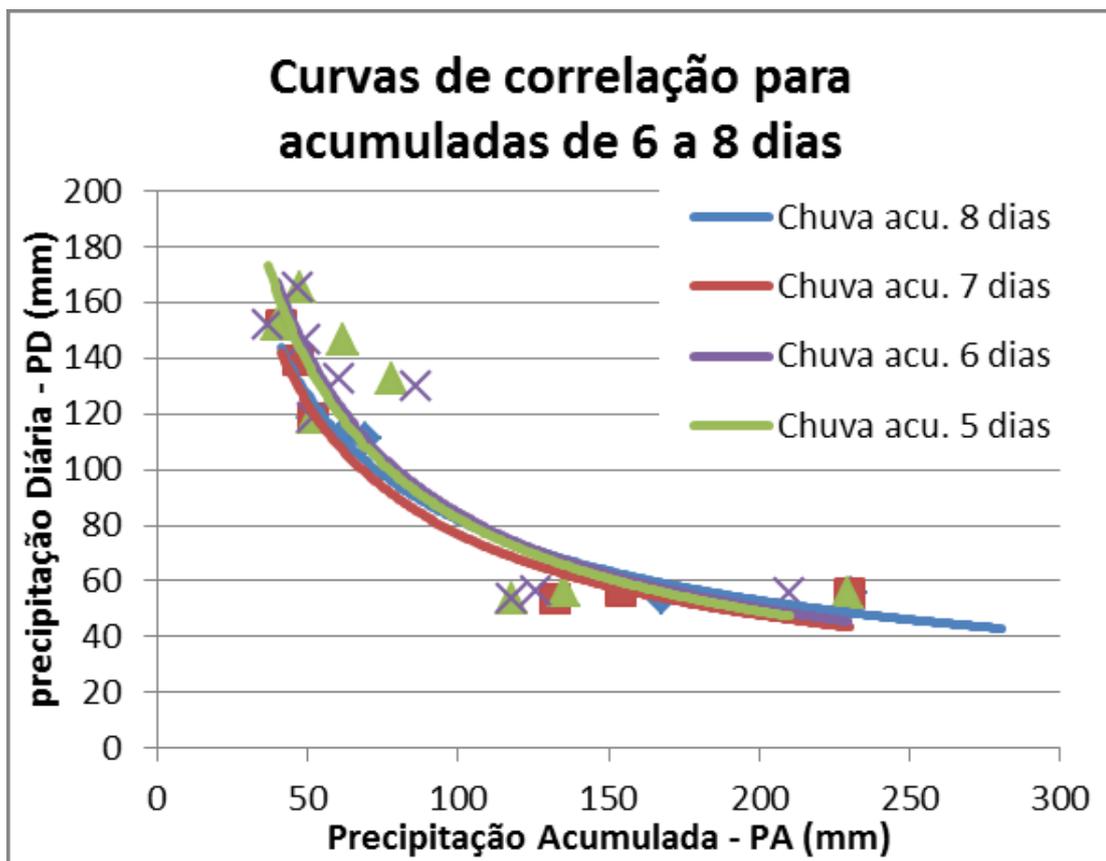
Figura 1- Curvas de correlação para acumuladas de 6 a 8 dias

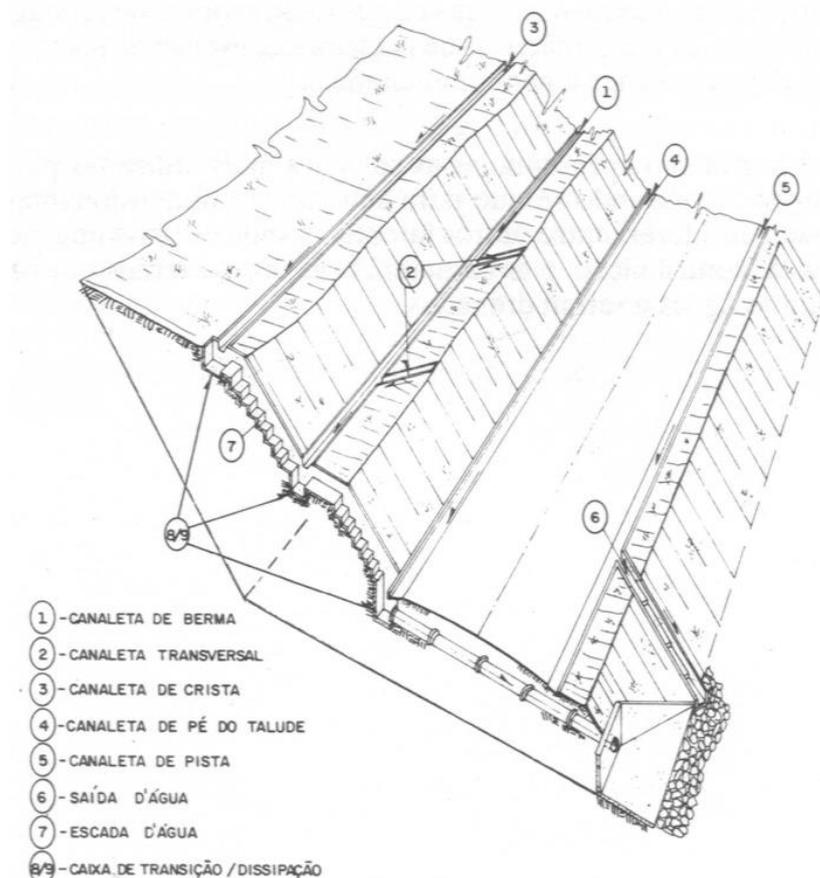
A necessidade de retirada da água da valeta de proteção de corte caixa coletora de um bueiro de greide ou para a sarjeta pode acontecer, na prática, devido às seguintes particularidades: quando o aumento da capacidade de vazão obriga a construção de seção com grandes dimensões; quando o terreno a montante da valeta apresentar um talvegue secundário bem definido ocasionando a concentração de água num único local; quando o perfil longitudinal da valeta apresentar-se sinuoso com vários pontos baixos, obrigando, para que haja em escoamento contínuo, grandes profundidades da valeta. Nesses casos, o dispositivo de saída d'água da valeta de proteção de corte para a plataforma é comumente denominado descida d'água ou escada hidráulica. Essas descidas d'água em geral são construídas em degraus, como mostra a Figura 2.

Figura 2- Representação de diversos dispositivos de drenagem superficial

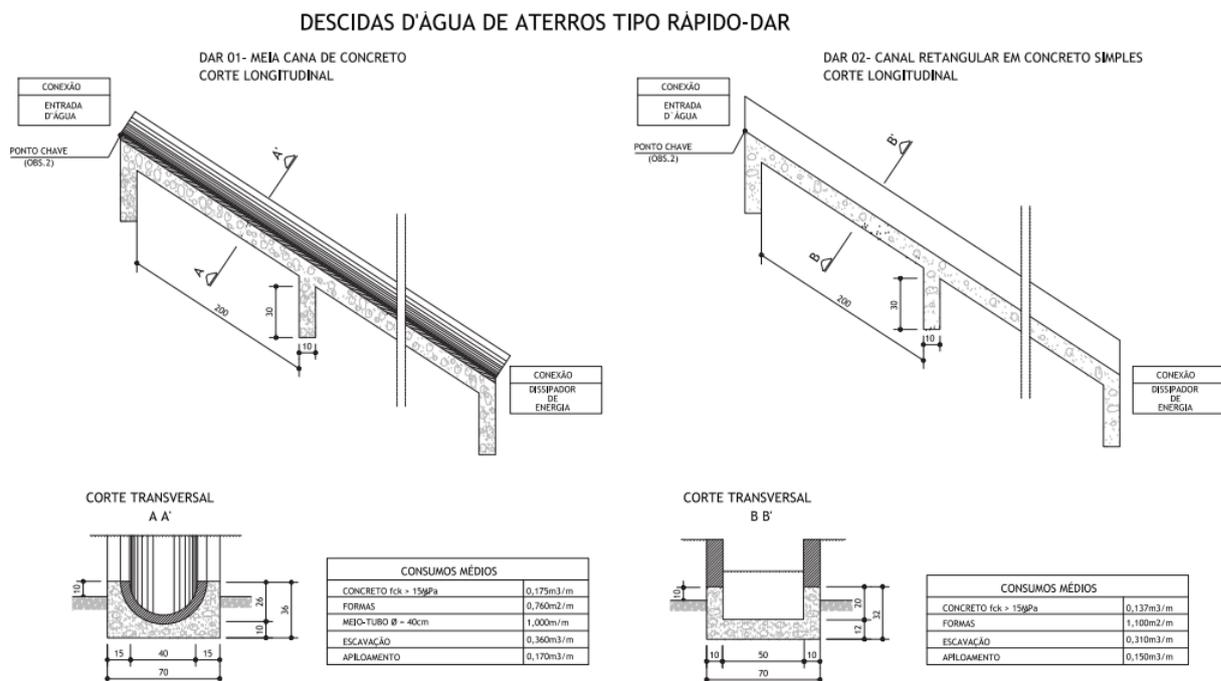
Não levando para o âmbito do dimensionamento, mas na finalidade de representar os tipos de escadarias hidráulicas, pode ser visto um exemplo de projeto de descidas d'água na Figura 3.

Figura 3- Exemplo de projeto de descida d'água

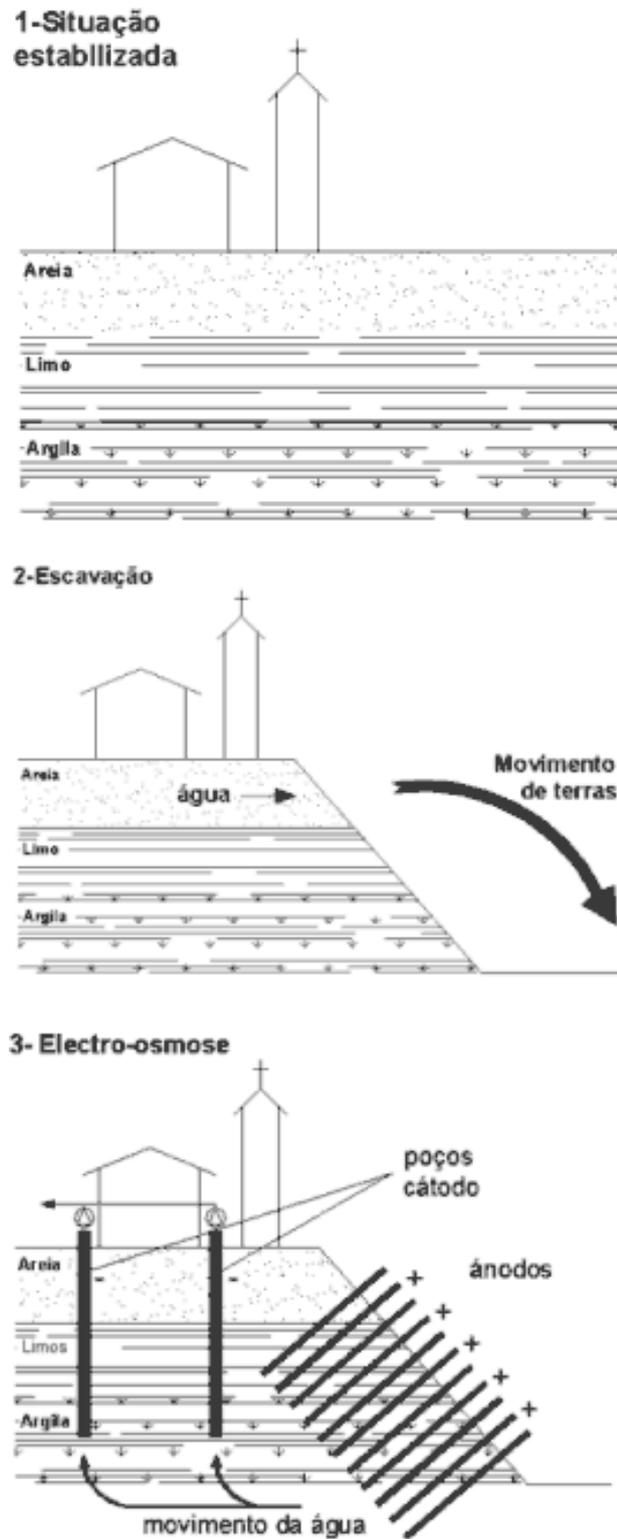
Os métodos de drenagem comuns são inoperantes em solos com coeficientes de permeabilidade compreendidos entre 10^{-5} e 10^{-7} cm/s. Quando isso ocorre, utiliza-se o método por eletro-osmose, no qual dois eléctrodos são instalados num solo saturado e, após a passagem de corrente eléctrica entre ambos, a água contida nos vazios percola no sentido do ânodo para o cátodo, podendo ser drenada e esgotada através de uma bomba, como pode ser visto na Figura 4.

Figura 4- Esquema de funcionamento de drenagem por eletro-osmose.

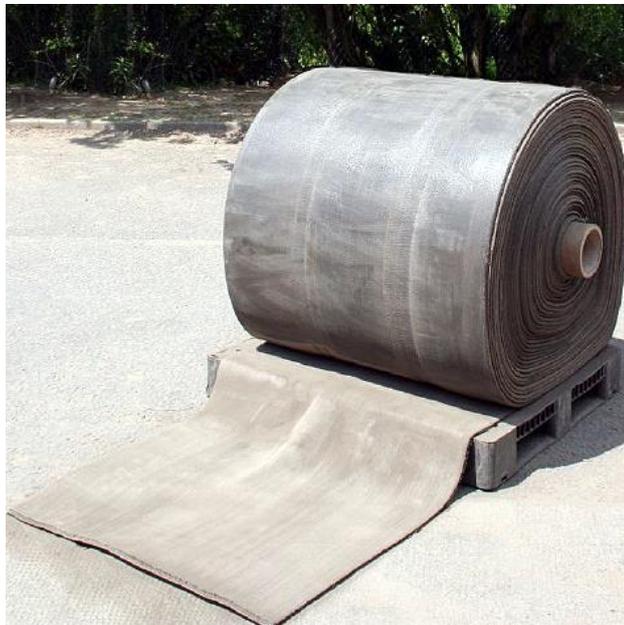
Figura 5- Rolo portátil de manta flexível.

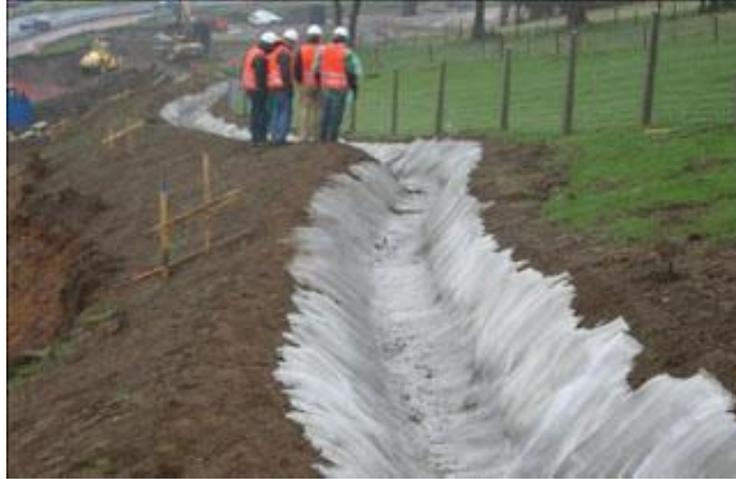
setor de óleo e gás. Na Figura 6, pode-se ver a aplicação da manta flexível numa vala de drenagem.

Figura 6- Drenagem superficial utilizando manta flexível.

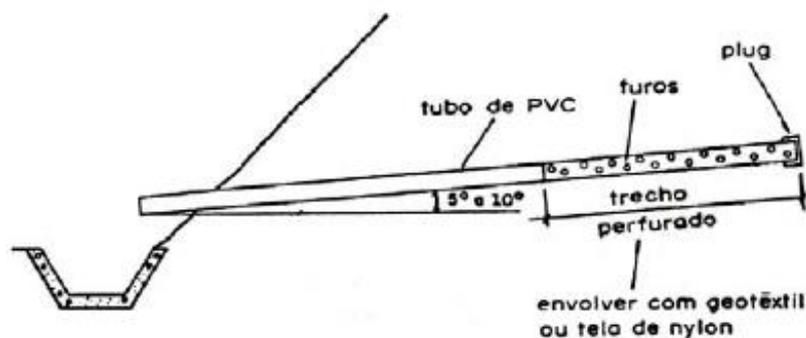
Segundo BASTOS (2006), os “drenos sub-horizontais profundos”, conhecidos por DHP, resultam da perfuração sub-horizontal de tubos plásticos drenantes, geralmente com diâmetro de 50 a 100 mm executada com uma inclinação de 5° a 10° para cima, visto na Figura 7. Na perfuração é introduzida uma tubulação de PVC rígido, geralmente com diâmetro de 38 a 50 mm, constituída por trecho filtrante, envolvido por geotêxtil ou tela de nylon.

Figura 7- Dreno Sub-horizantal, DHP.

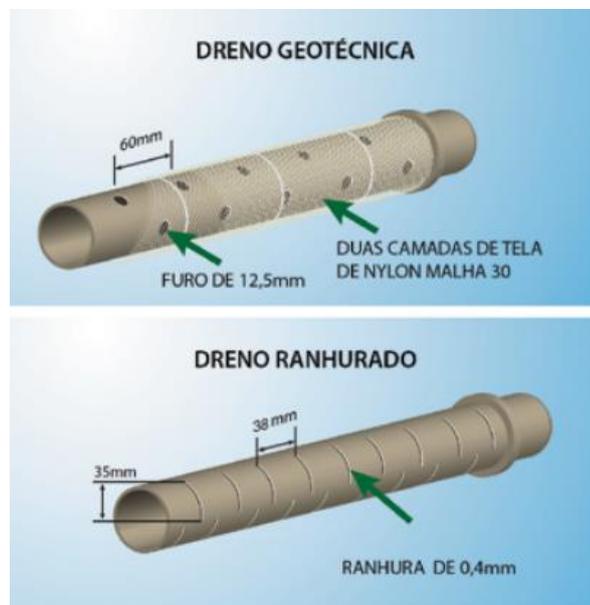
ranhurado”, sendo o primeiro, o dreno executado pela empresa Geotécnica S.A, precursora na execução de serviços geotécnicos no Brasil. O “dreno Geotécnica” resulta de se executar perfurações de 12,5 mm diametralmente opostas a cada 60 milímetros, duas a duas ortogonais, em tubo PVC de 50 mm. São cobertas por duas camadas de tela de nylon, malha 30. Para um comprimento de 50 cm resulta numa área perfurada de 20,44 cm². O “dreno ranhurado” resulta da execução de rasgos de 0,4 mm com 35 mm de extensão a cada 19 mm, sem envolvimento por qualquer tipo de tela. Resulta em 50 cm numa área perfurada de 3,36 cm². Observa-se que no “dreno ranhurado” as ranhuras são somente executadas na parte superior do tubo, vide Figura 8.

Figura 8- Tubos de PVC usados como drenos.

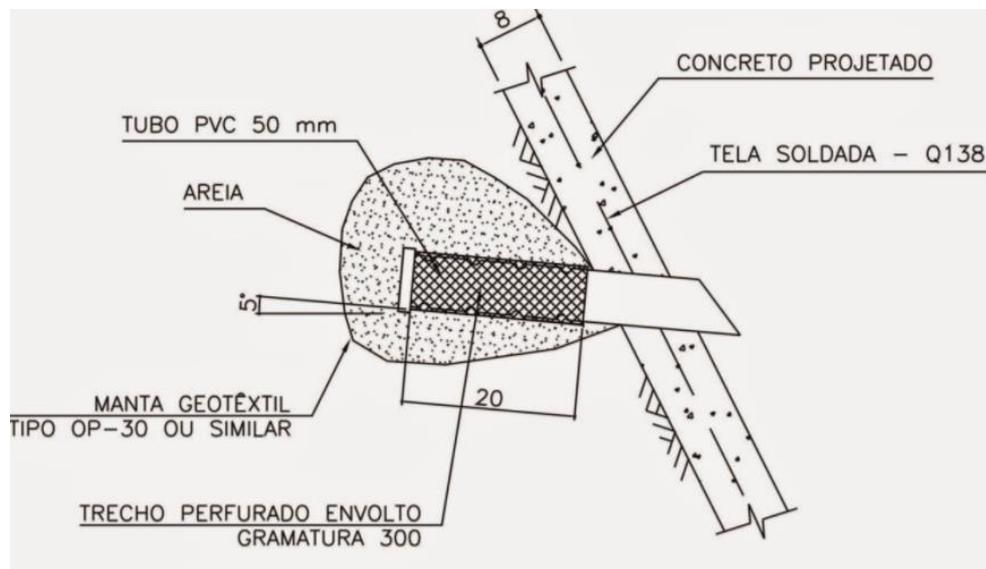
O barbacã é produto da escavação de uma cavidade, geralmente com as dimensões de 20 x 20 x 20 cm, que é complementada com material arenoso, tendo um tubo de PVC drenante como saída, iniciando no interior do talude com inclinação descendente próxima de 5° partindo para fora do revestimento da contenção, como pode ser visualizado no detalhe da Figura 9.

Figura 9- Detalhe de barbacã.

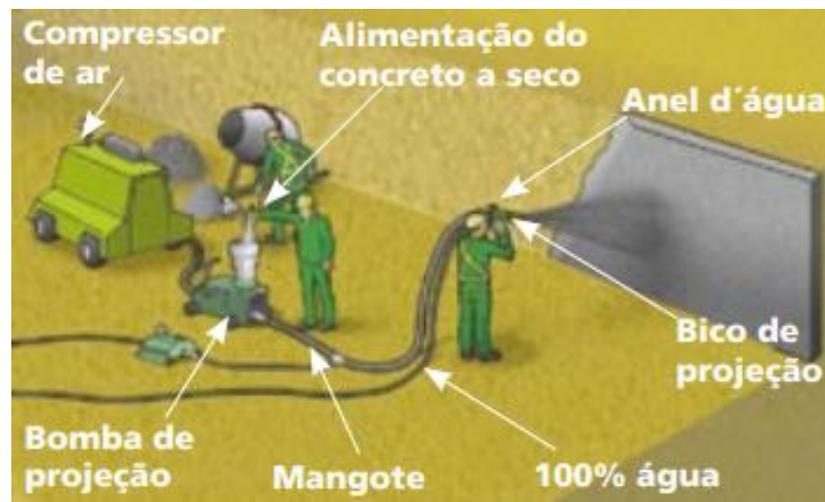
O concreto projetado, aplicado no painel de solo grampeado, é o resultado da mistura de cimento, pedrisco, areia, água e aditivos, podendo ainda ser adicionados microssílica, fibras ou outros componentes ao traço, conduzidos por ar comprimido desde o equipamento de projeção até o local será aplicado, através de um mangote, há um bico de projeção, que também tem a função de acrescentar água. Esta mistura é lançada pelo ar comprimido, em grande velocidade, na superfície que se deseja moldar, vide Figura 10.

Figura 10- Representação de execução de concreto projetado.

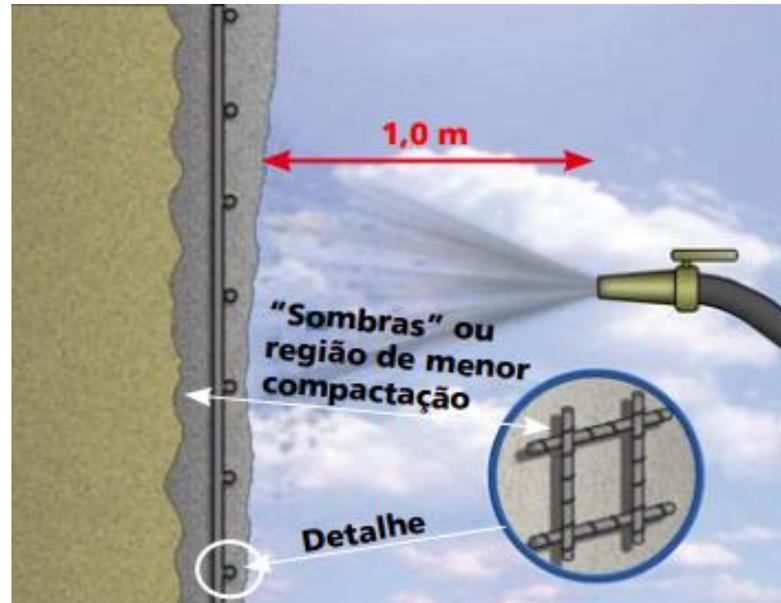
Figura 11- Detalhe de execução de concreto projetado.

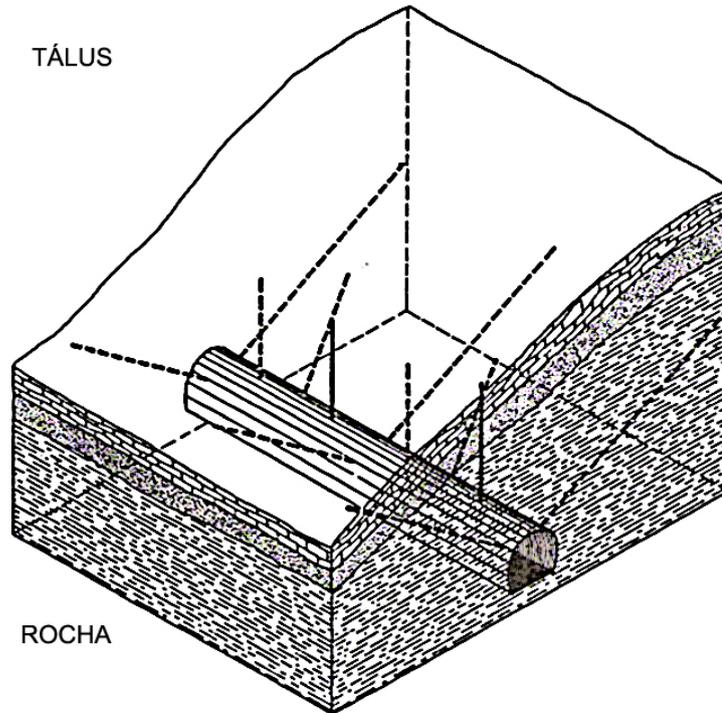
Figura 12- Volumetria de trecho de túnel

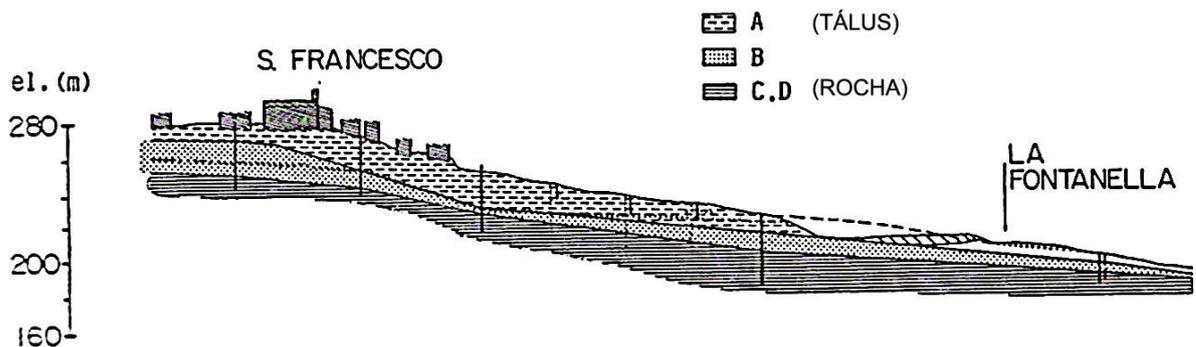
Figura 13- Corte longitudinal

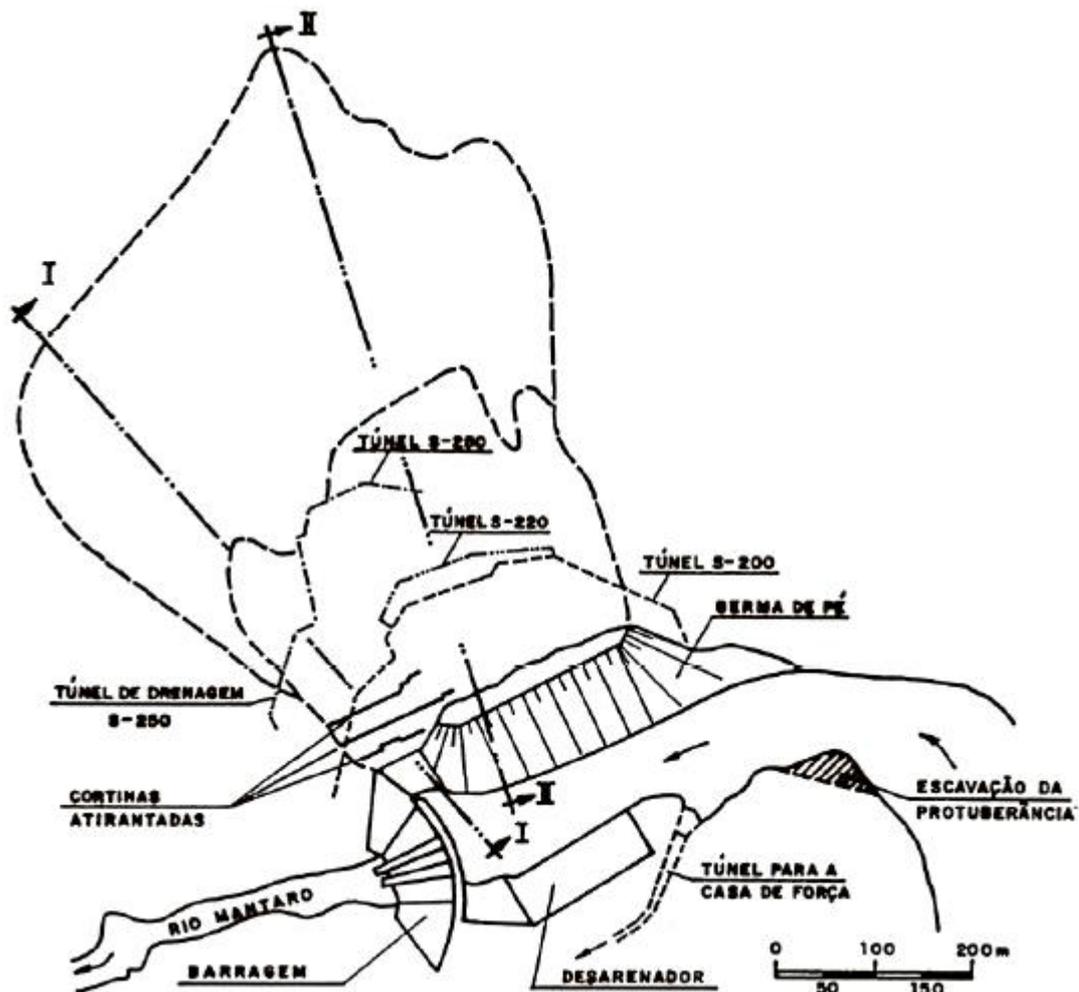
Tablachaca, região andina do Peru, numa encosta que tinha de 37° e 45° com a horizontal, com uma largura entre 200 e 300 m, ao longo de um desnível superior a 300 m, apresentou movimentações. Essa massa considerável era uma ameaça ao funcionamento da barragem, a qual era encarregada por aproximadamente metade da energia do Peru. Notou-se que túneis e galerias de drenagem possuem alta eficiência na estabilização de encostas, principalmente em quando as encostas são muito extensas, porém ainda são pouco utilizados. Assim, incentiva-se que a técnica seja mais empregada. Foram executadas cortinas atirantadas, berma junto ao pé do talude, drenagem superficial e dois túneis principais com galerias transversais. No arqueamento dos túneis, foram instalados drenos radiais, com comprimentos de 20 metros. Visando a complementação da drenagem dos túneis, foram executados drenos horizontais profundos a partir da superfície do talude, com comprimentos não superiores a 90 metros, sendo possível a visualização planta da região em questão na Figura 14.

Figura 14- Planta da região

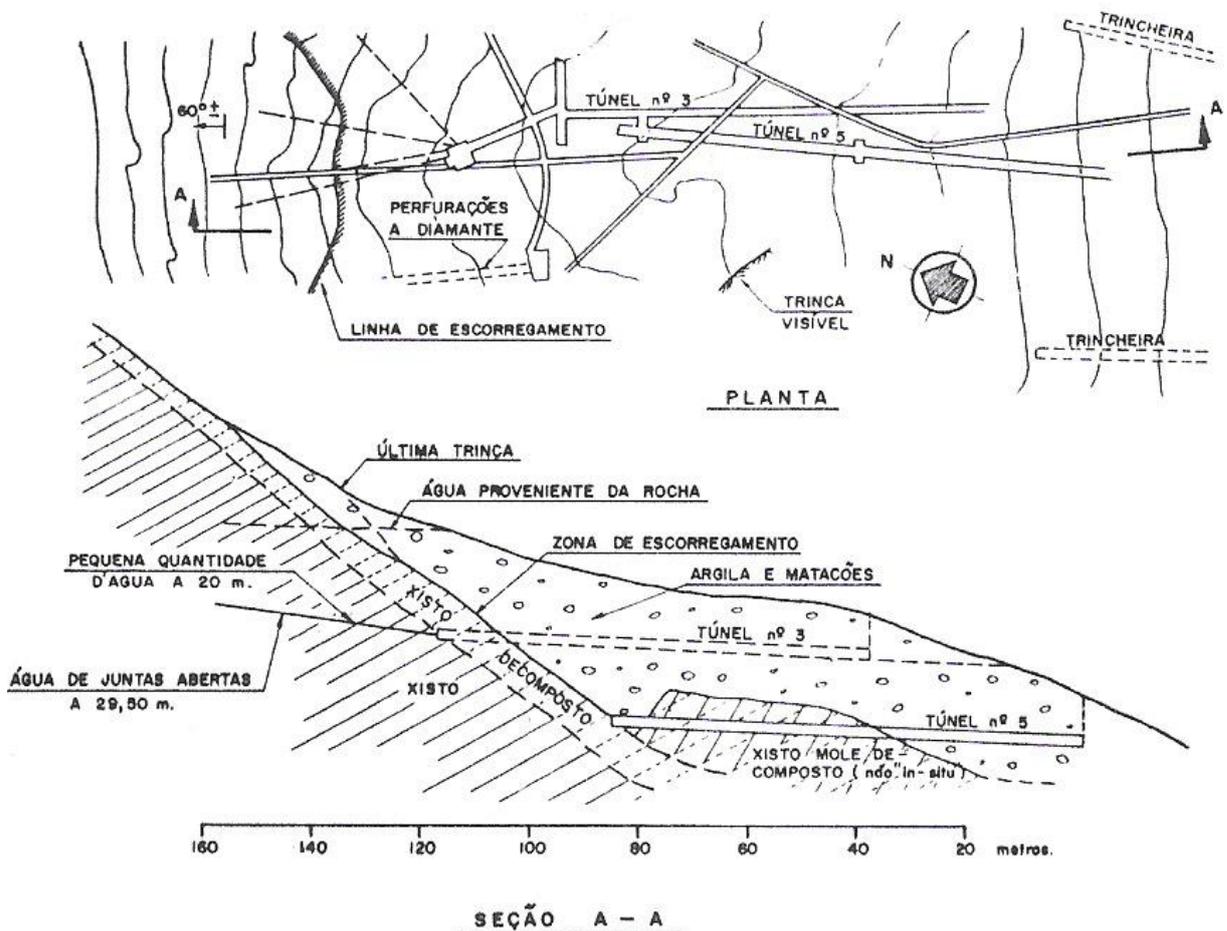
Através de túneis abertos em meio ao material em processo de escorregamento e furos executados com sonda rotativa, a partir do fundo das galerias, esse movimento foi integralmente controlado através de drenagem. É visto, na Figura 15, a disposição dos túneis e perfurações, e um corte geológico transversal do corpo do talude.

Figura 15- Posições dos túneis

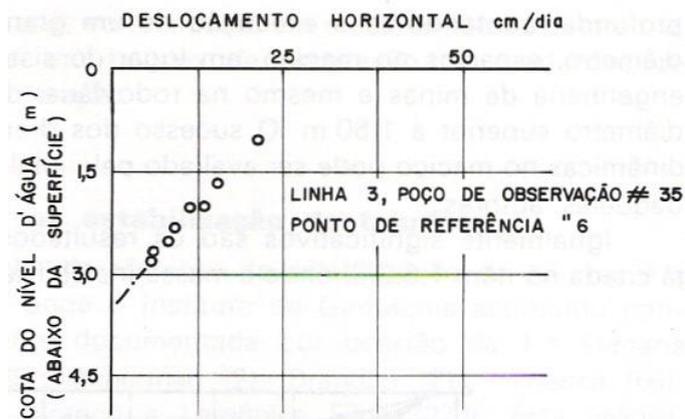
Figura 16- Diagrama mostrando a relação entre a posição do nível d'água e os deslocamentos horizontais.

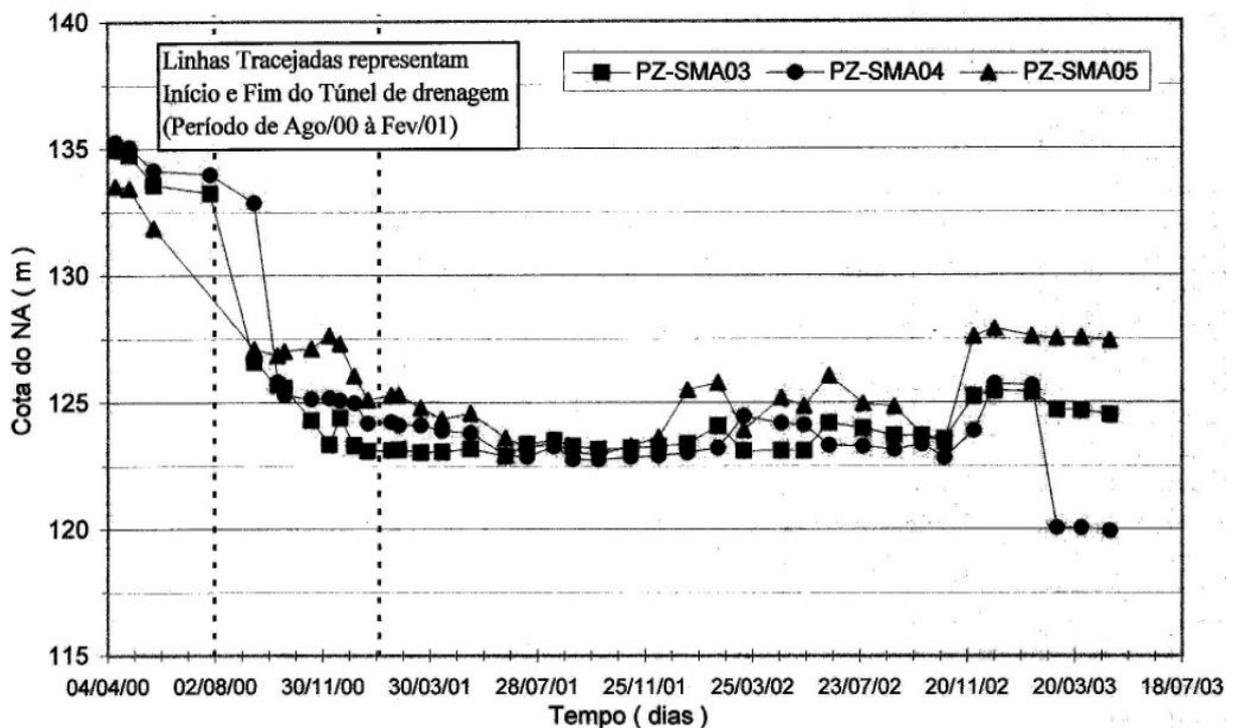
executadas. Uma proposta seria a execução de duas extensas faixas de tratamento do maciço com colunas de CCP, e a outra seria prevê um sistema de galerias subterrâneas de drenagem constituídas por cerca de 280 m com dimensões da ordem de 3,50 x 3,50 m, com drenos perfurados a partir do seu interior. Com a concessionária ECOVIAS a frente da concessão da rodovia, em 1999, foram realizados estudos intensos e novos inclinômetros, medidores de nível d'água, clinômetros e pinos de recalque foram instalados. Interpretando os dados da instrumentação foi possível observar uma movimentação lenta e profunda do maciço, muito abaixo da camada superficial do talude, vide Figura 19.

Figura 19– Leitura dos piezômetros.

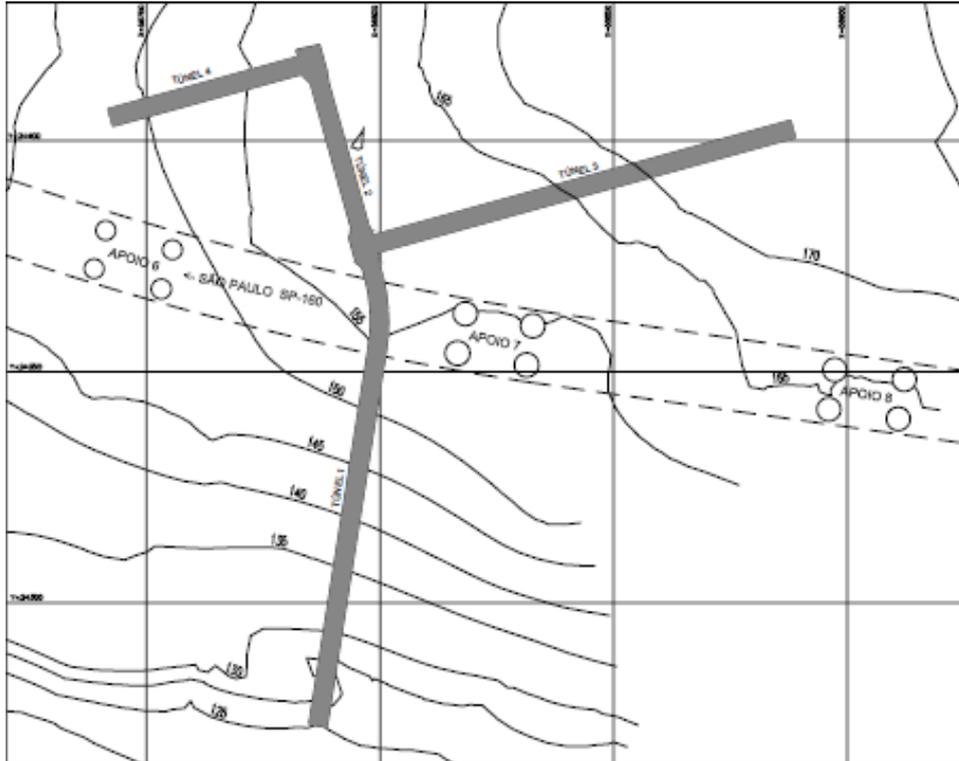
Com a permissão da ECOVIAS, a empresa responsável pela execução da obra, resolveu fazer uma redução do diâmetro do túnel para 3,40 metros, em função da utilização de equipamentos de perfuração capazes de operar em túnel desse diâmetro. O túnel é composto por cinco drenos dispostos radialmente no teto, vide Figura 21, com comprimento de 15 metros cada, a cada 10 metros (longitudinalmente).

Figura 20- Planta do túnel de drenagem.

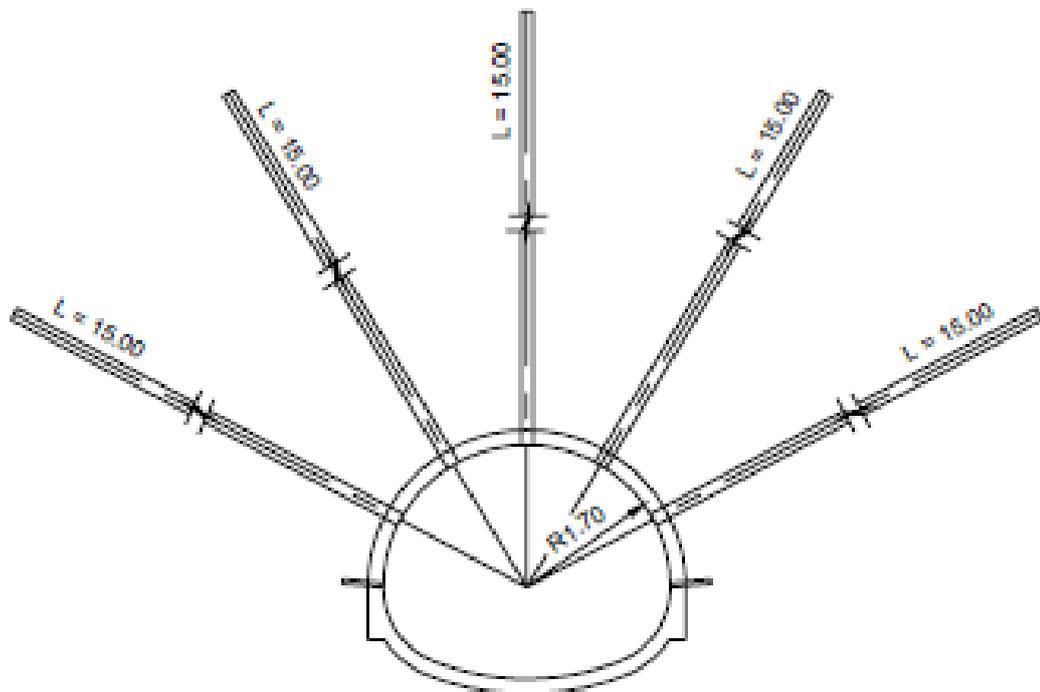
Figura 21- Corte da seção transversal da galeria

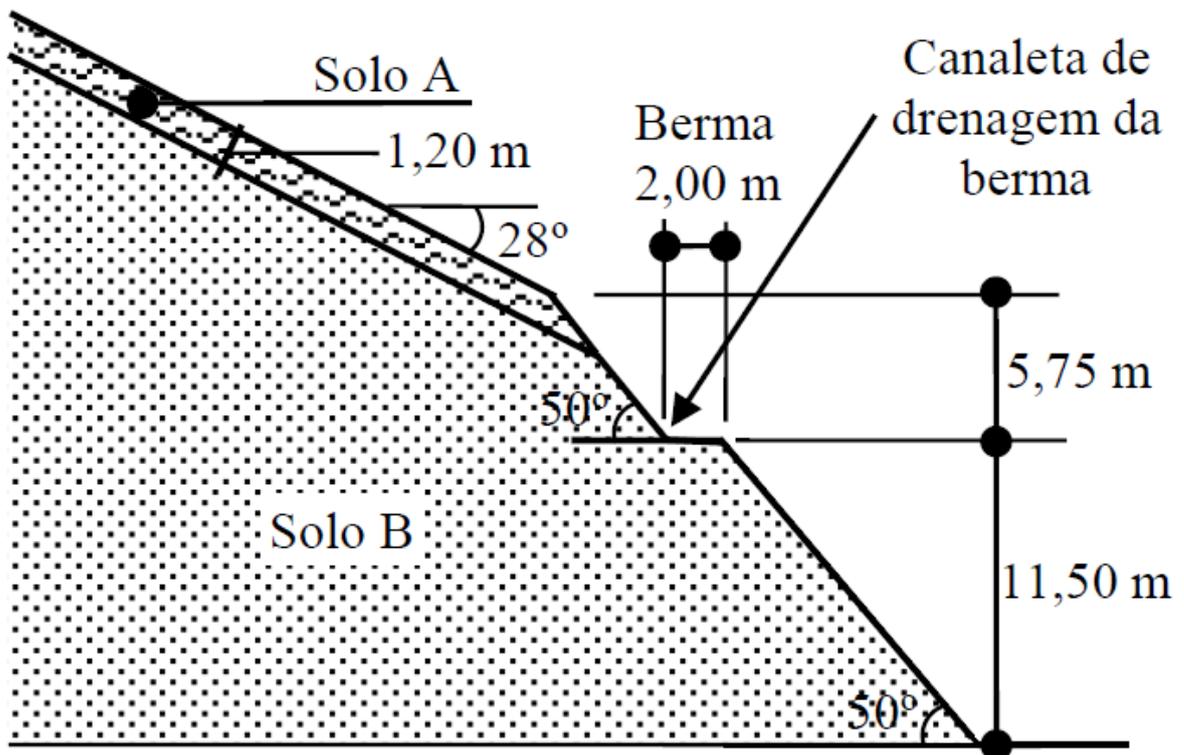
Foi desenvolvida uma pesquisa que compreendeu a coleta de informações no local do evento, um talude localizado na rodovia MG-353, no bairro Quintas das Avenidas em Juiz de Fora - MG, que apresentou ruptura após um período chuvoso, e feita a realização de ensaios de laboratório com os solos provenientes desses locais e a execução de análises de estabilidade de taludes. Na seção transversal do talude, do ponto médio da cunha de ruptura, é possível notar que a parte superior do mesmo é constituída por uma camada de latossolo vermelho amarelo (Solo A) de espessura aproximada de 1,20 metros localizada acima de uma camada de solo saprolítico de coloração rósea claro (Solo B), vide Na Figura 22.

Figura 22 - Seção transversal do talude

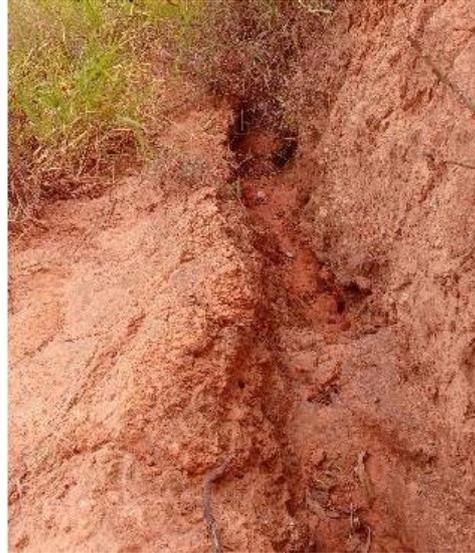
O rompimento do talude se deu na parcela inferior do talude, abaixo da berma, e teve como agentes preponderantes alguns problemas na canaleta de drenagem. Um fato alarmante foi percebido, que as obras referentes aos sistemas de revegetação vegetal e drenagem não haviam sido executadas em suas totalidades, dando força para que a principal suspeita do motivo da ruptura tenha sido a infiltração de água pela base da canaleta de drenagem da berma, tendenciada pela síntese de alguns fatores, como: desenvolvimento de um “reservatório de água” dentro da canaleta e, também, a ausência de revestimento no fundo da mesma, no trecho onde aconteceu a ruptura, como é possível a visualização na Figura 23.

Com isso, a formação da cunha de ruptura observada no talude através da infiltração de água proporcionou uma elevação acentuada do teor de umidade do solo, principalmente no volume de solo adjacente à canaleta inacabada.

Figura 23- Vista do fundo da canaleta de drenagem, onde houve a infiltração da água que deu origem a ruptura.

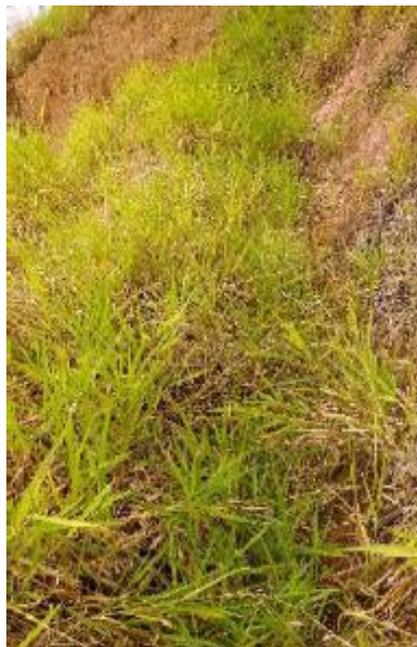
Com relação a esses casos, os levantamentos de campo tem mostrado que, em muitas das ocorrências, a fundamental causa do desencadeamento destes problemas está ligada com a não execução dos serviços de manutenção dos sistemas de drenagem, para que, com isso, possam mantê-los intactos, desobstruídos e operantes. Na Figura 24 é possível a visualização de um dos locais que tem apresentado problemas, onde o local a vegetação havia invadido e tomado toda a canaleta.

Figura 24- Canaleta sem manutenção, coberta pela vegetação

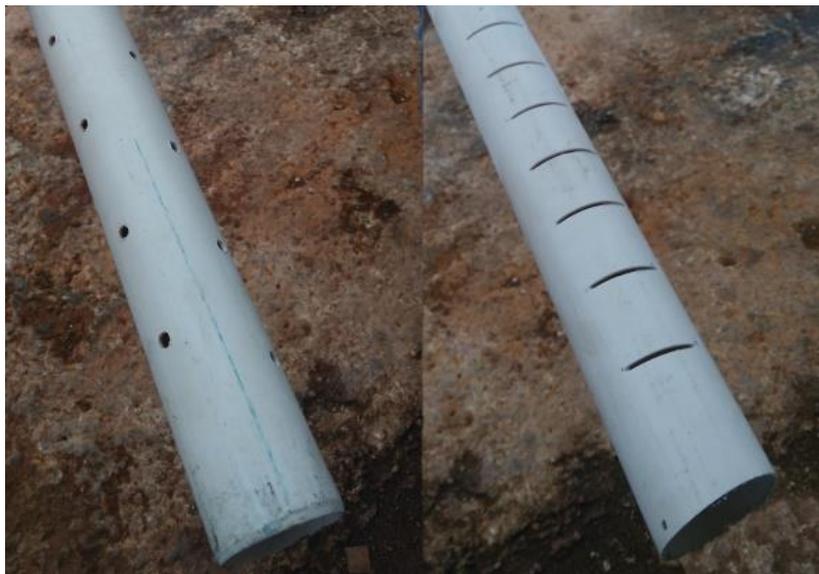
Diferentemente à observação feita em estudos prévios, esses dispositivos de drenagem foram dispostos na vertical, simulando uma aplicação num painel de solo grampeado, por exemplo. Os drenos, perfurado e ranhurado, vide Figura 25, resultam da instalação de tubos plásticos de PVC rígido com diâmetro de 50 mm.

Figura 25- Tubos de PVC utilizado como drenos, confeccionados: perfurado à esquerda e ranhurado à direita.

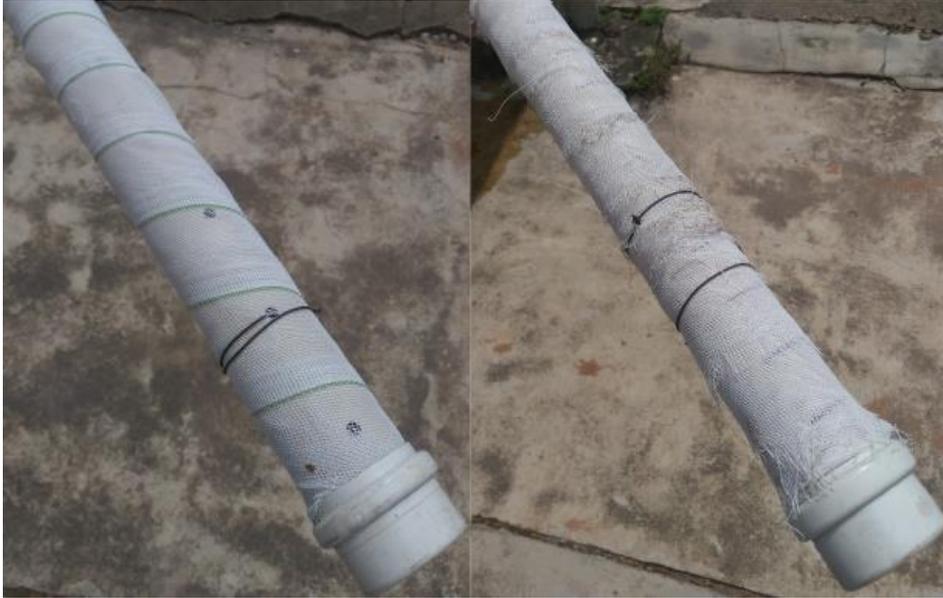
Estes tubos, além de tampados no topo para evitar a contribuição direta, também receberam um recobrimento por manta / tela geotêxtil. O dreno perfurado resulta de se executar perfurações de 6,0 mm diametralmente opostas a cada 60 milímetros, duas a duas ortogonais. Também são cobertos por duas camadas de tela de nylon, malha 30, visto na Figura 26.

Figura 26- Recobrimento dos drenos com tela.

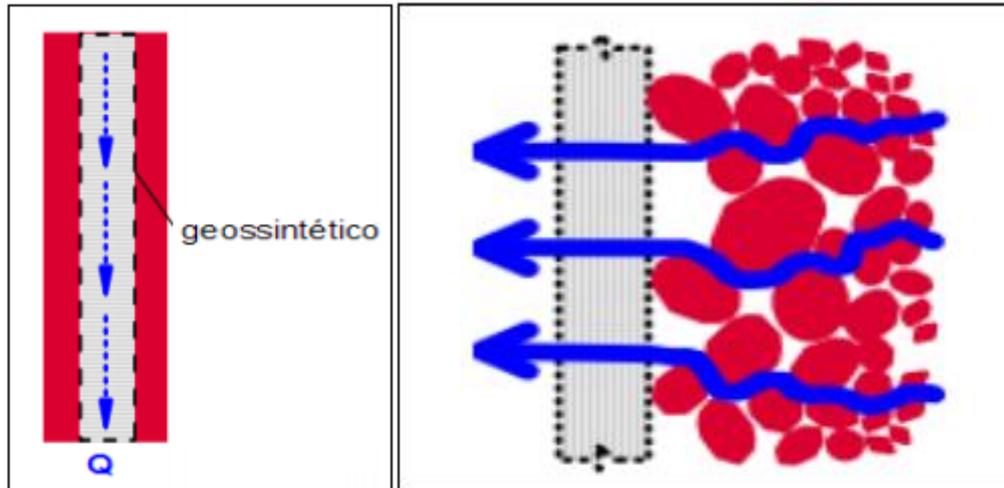
Esse geossintético é considerado a evolução tecnológica dos drenos tradicionais, onde combina-se um núcleo altamente drenante (que substitui a brita), para permitir o rápido escoamento da água com um filtro (que substitui o geotêxtil) para inibir a passagem do solo permitindo a passagem da água, conforme pode ser visto na Figura 27, sendo ambos fabricados com material sintético.

Figura 27- Esquema de escoamento de geotêxtil

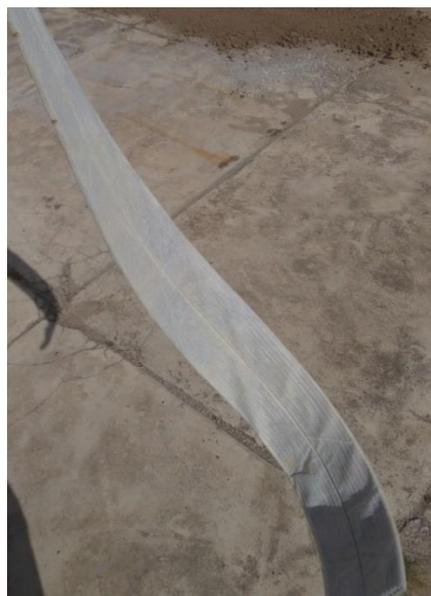
Figura 28 - Geocomposto drenante utilizado

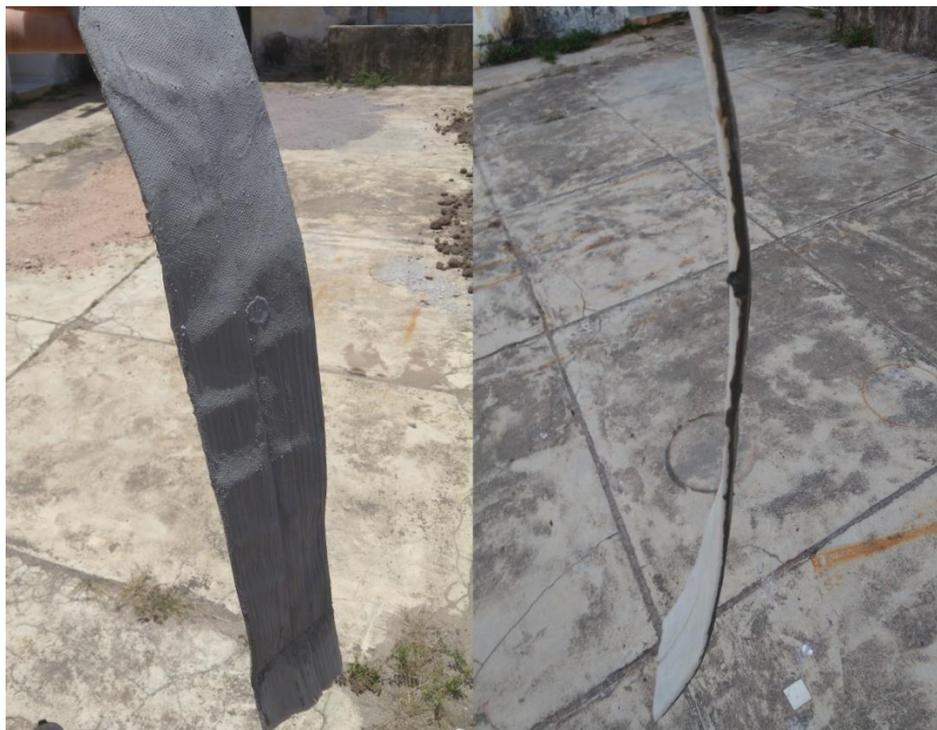
Como visto, anteriormente, na revisão bibliográfica, na execução de certas contenções de taludes, como exemplo o solo grampeado, se faz uso de concreto projetado, com a aplicação *in loco*, fazendo muitas vezes com que os dispositivos de drenagem fiquem obstruídos e percam sua capacidade de captação, tornando-o um dreno “cego”, como assim é chamado. Visando uma simulação do que é comum ocorrer em campo, foi projetada uma camada de argamassa, no traço 1:1 em volume, numa das faces do dreno linear, assim comprometendo uma parcela de sua captação, conforme Figura 29 e Figura 30. Em sua instalação no tonel, o dreno foi disposto com a face projetada em comum à parede do tonel, análogo à situação encontrada em obra.

Figura 29- Geocomposto drenante com uma face obstruída por argamassa

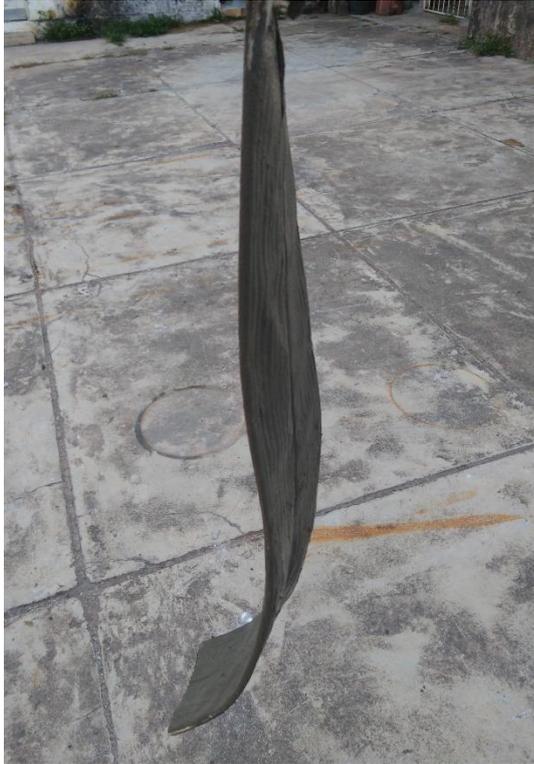
Figura 30- Gecomposto drenante com duas faces obstruída por argamassa

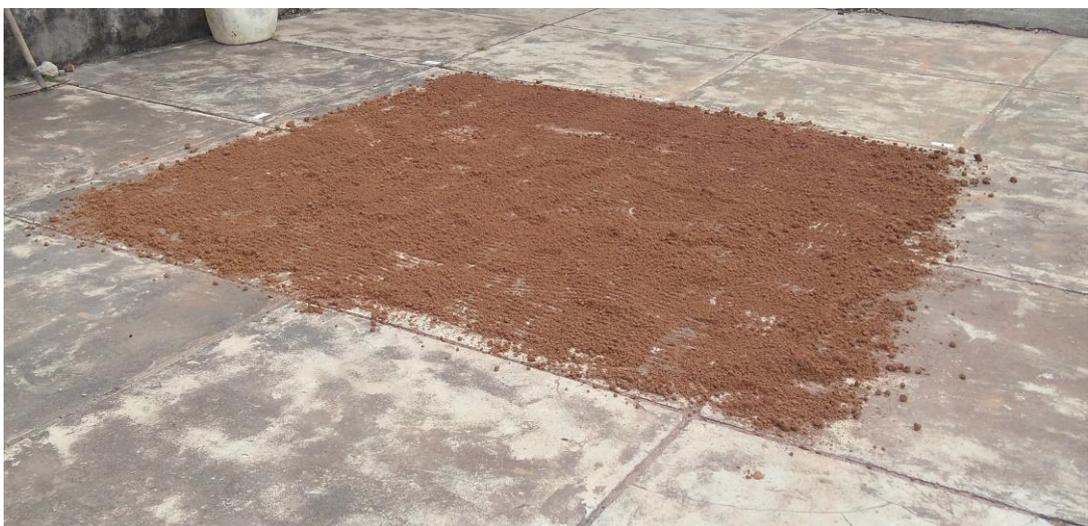
O tonel foi preenchido com material natural extraído de terreno, vide Figura 31, no qual estava se executando uma obra de contenção do tipo solo grampeado.

Figura 31- Amostra de material utilizado em experimento

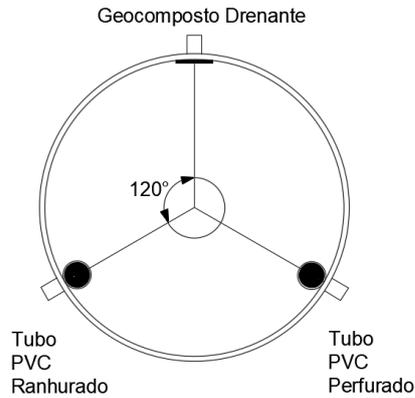
Observa-se que, para não favorecer a captação de algum dos drenos, o tonel foi dividido de forma igual para todos, resultando em aberturas feitas espaçadas em 120° , de eixo a eixo, podendo ser visto na Figura 32.

Figura 32- Vista superior da configuração de espaçamento dos drenos.

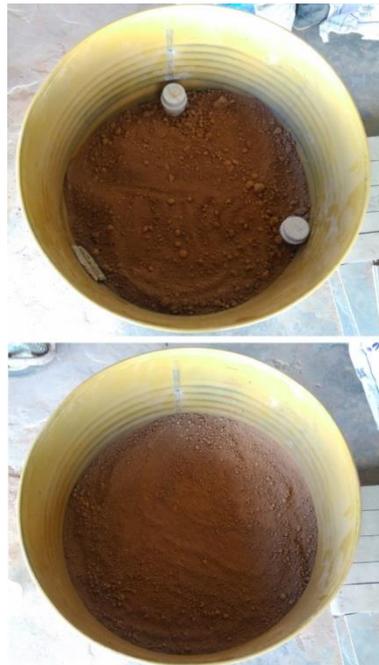
O preenchimento com solo foi feito em camadas, compactando a cada 10 cm, procurando-se aproximar ao estado do solo quando coletado e assentando o mesmo, Figura 33(a), atingindo uma altura de 56 cm com relação ao fundo do tonel, possível para encobrir os drenos, como é possível visualizar na Figura 33(b).

Figura 33- (a) Preenchimento parcial do tonel. (b) Cobrimento total dos drenos com solo.

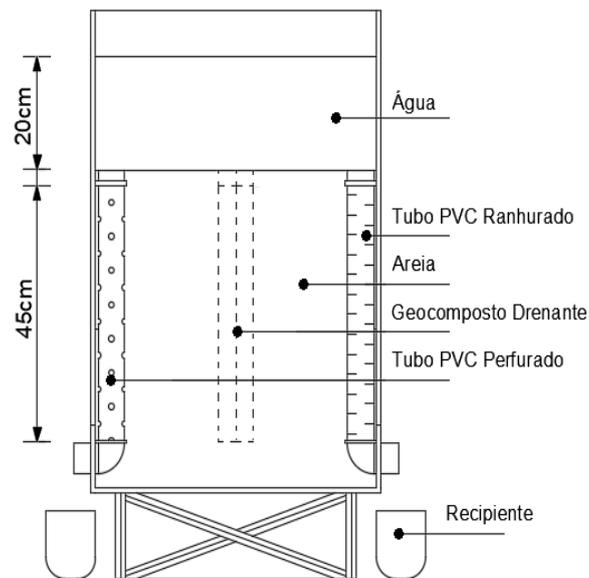
Passada esta etapa, foi adicionada a água, chegando a uma altura entre solo e lâmina d'água de 20 cm, vide Figura 34, resultando num volume de, aproximadamente, 50 litros. É importante ressaltar que tal volume foi acrescentado no centro do tonel, evitando, assim também, que a captação fosse tendenciada para algum dreno. Outro cuidado, devidamente considerado, foi com relação à forma e vazão que a água foi inserida, tal que não houvesse remoção de parte do solo devido à intensidade, no local de despejo.

Figura 34- Representação de corte lateral no tonel, mostrando configuração vertical dos drenos.

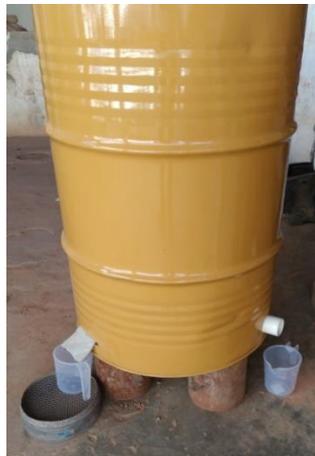
Na Figura 35, pode-se ver que para recolhimento e aferição dos volumes drenados em cada dispositivos, foram colocados recipientes graduados, nos quais eram feitas as leituras de até 500 ml.

Figura 35- Recipientes dispostos na saída de cada dispositivo.
