**USO DE BACTÉRIAS (*BACILLUS SUBTILIS* E *BACILLUS CEREUS*) NA PRODUÇÃO
DE BIOCONCRETO**

Trabalho de Conclusão de Curso apresentado à Coordenação do Curso Engenharia Civil do Centro de Tecnologia da Universidade Federal da Paraíba, Campus João Pessoa-PB, como parte dos requisitos para obtenção do título de Bacharel em Engenharia Civil.

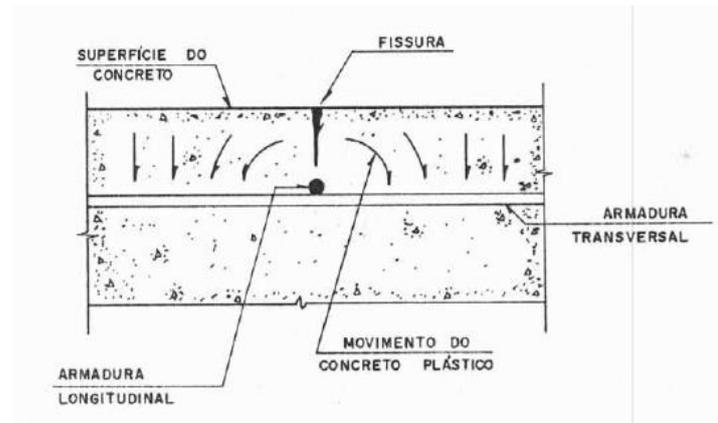
Figura 1 – Fissura por assentamento plástico

Essas três causas podem ser vistas, respectivamente, nas Figuras 1, 2 e 3:

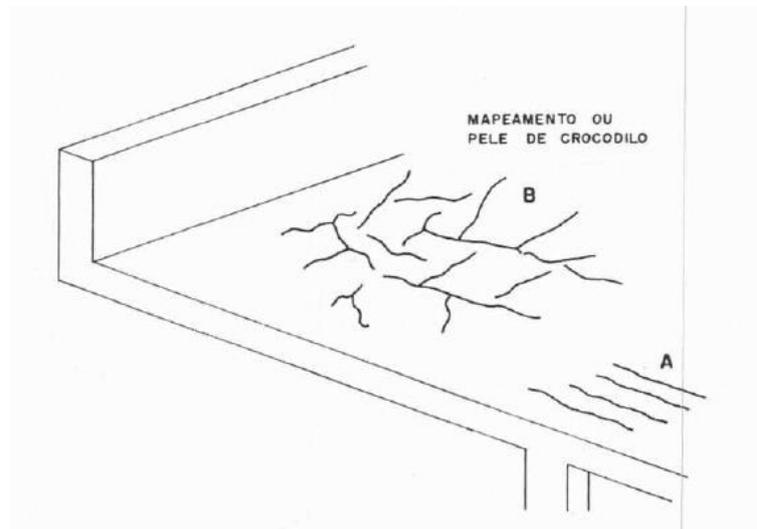
Figura 2 - Fissura por dessecação superficial

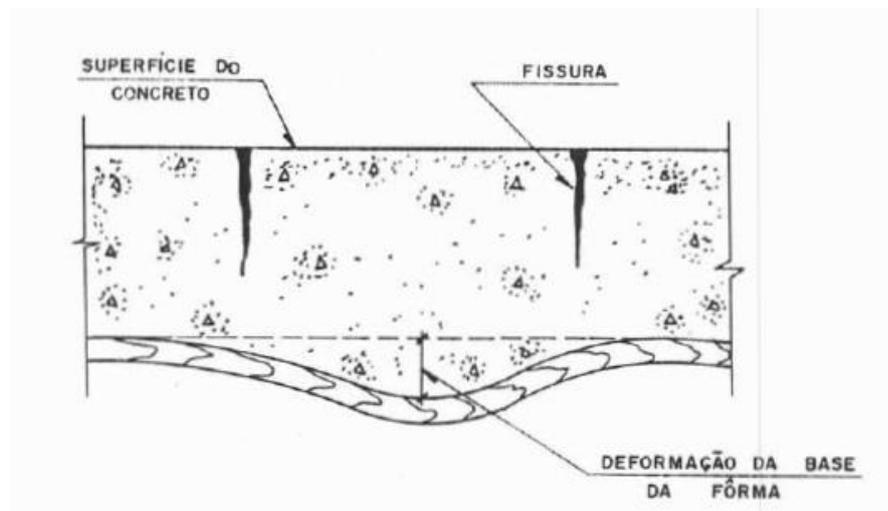
Figura 3 - Fissura por deformação excessiva da fôrma

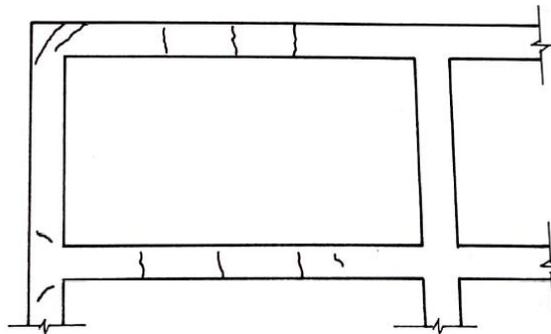
Figura 4 – Fissuração de pilares por dilatação de vigas

Dentre as causas citadas anteriormente que afetam de forma mais significativa o concreto, estão: a dilatação térmica, as sobrecargas, a retração e a corrosão. Os efeitos de fissuração provenientes dessas causas podem ser vistos respectivamente da Figura 4 à 7.

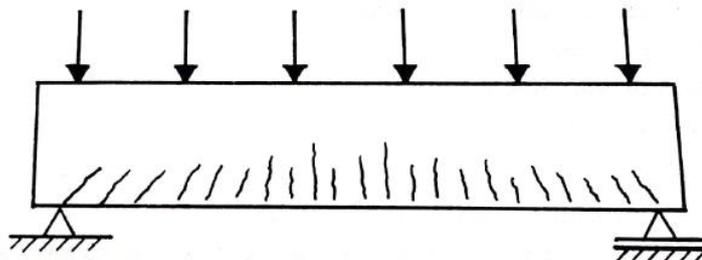
Figura 5 - Fissuração de viga subarmada submetida à flexão

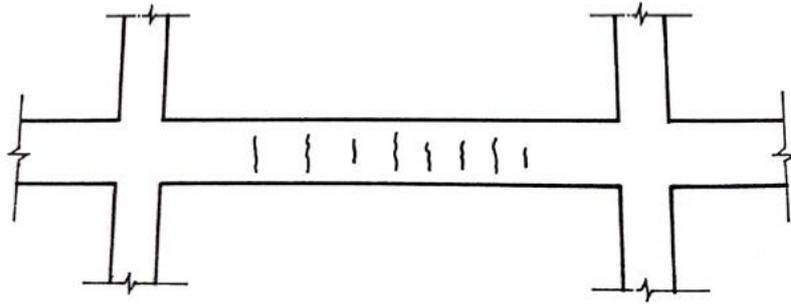
Figura 6 - Fissuras devido à retração em viga

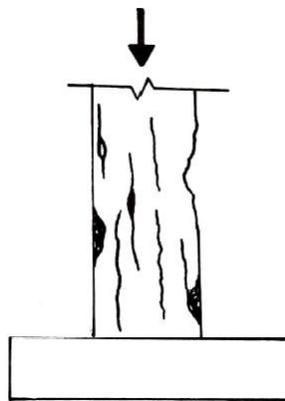
Figura 7 - Fissuração em pilar devido à expansão do concreto causada por corrosão

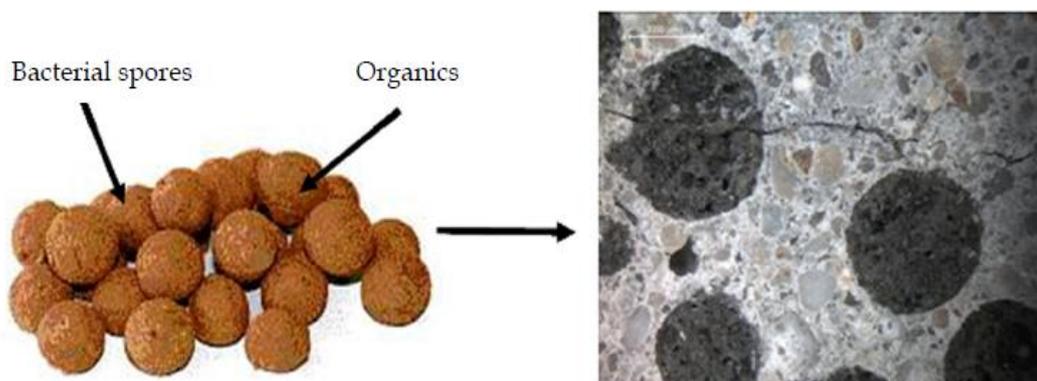
Figura 8 - Argila expandida impregnada com esporos de bactérias e compostos orgânicos para utilização em Bioconcreto

Na Figura 8, vê-se a cápsula protetora das bactérias, a argila, impregnada por esses agentes microbianos e também pelo composto orgânico. Posteriormente à essa impregnação, é possível utilizar a argila para produzir concreto leve capaz de se regenerar, ou seja, Bioconcreto.

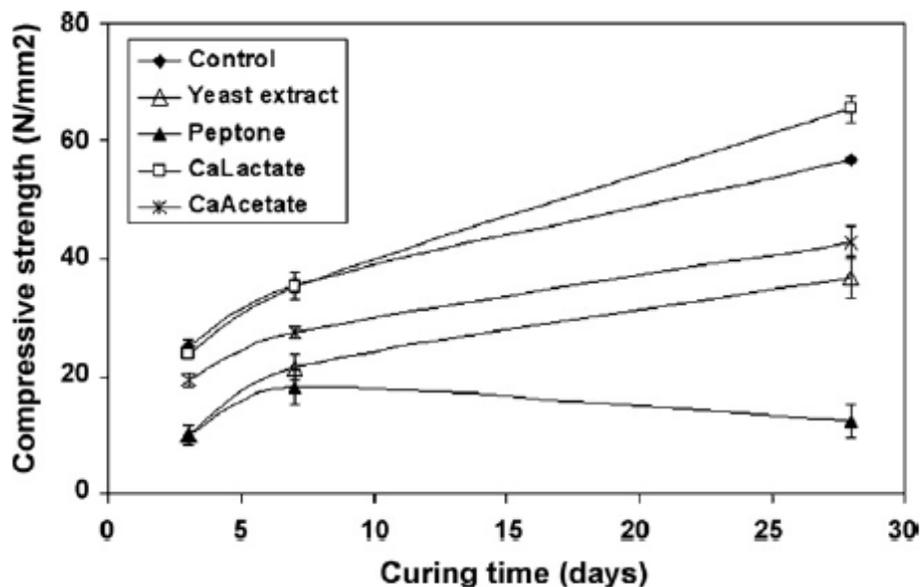
Figura 9 - Resistência à compressão de corpos de prova de controle e de Bioconcreto feitos a partir de fontes de cálcio variadas

No gráfico (Figura 9) é possível perceber que o lactato de cálcio realmente se sobressai em relação aos outros sais no que tange à capacidade de conferir mais resistência à compressão para o concreto.

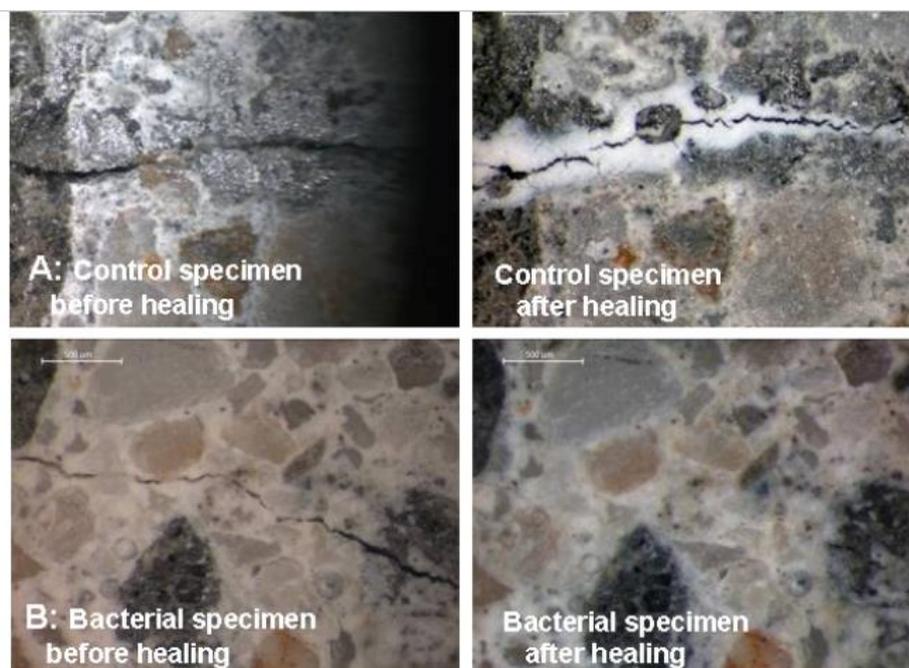
Figura 10–Autocicatrização em corpos de prova de controle (A) e em corpos de prova de Bioconcreto (B)

Muito embora concretos com altas concentrações de cimento já possuam a capacidade de autocicatrização (JONKERS, 2011), existe uma clara superioridade na eficiência de fechamento de fissuras (cerca de quatro vezes mais) quando se aplicam agentes microbianos voltados para esse intuito na matriz de concreto (WANG et al., 2014). Essa superioridade pode ser vista na Figura 10.

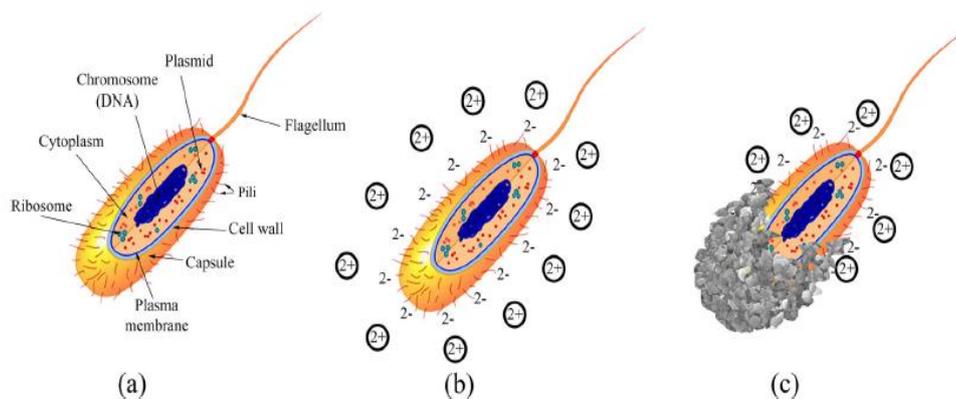
Figura 11– (a) Estrutura bacteriana. (b) Parede celular carregada negativamente e íons positivos em volta. (c) Biomineral produzido pela ligação dos íons à parede celular

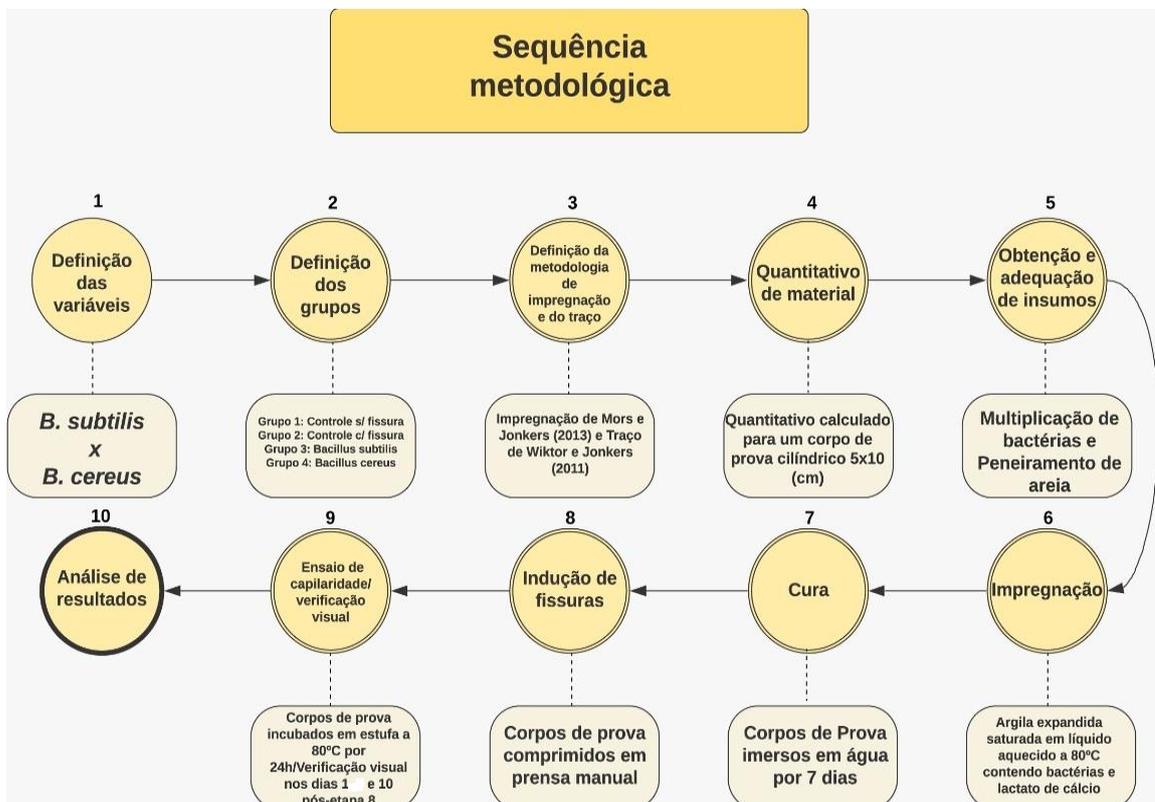
Figura 16 - Fluxograma da sequência metodológica

A sequência metodológica utilizada pode ser visualizada na Figura 16, que apresenta um fluxograma em forma de resumo com todas as etapas do processo. As etapas de 1 a 4 compreendem o planejamento experimental, enquanto que as etapas de 5 a 9 compreendem o procedimento experimental propriamente dito.

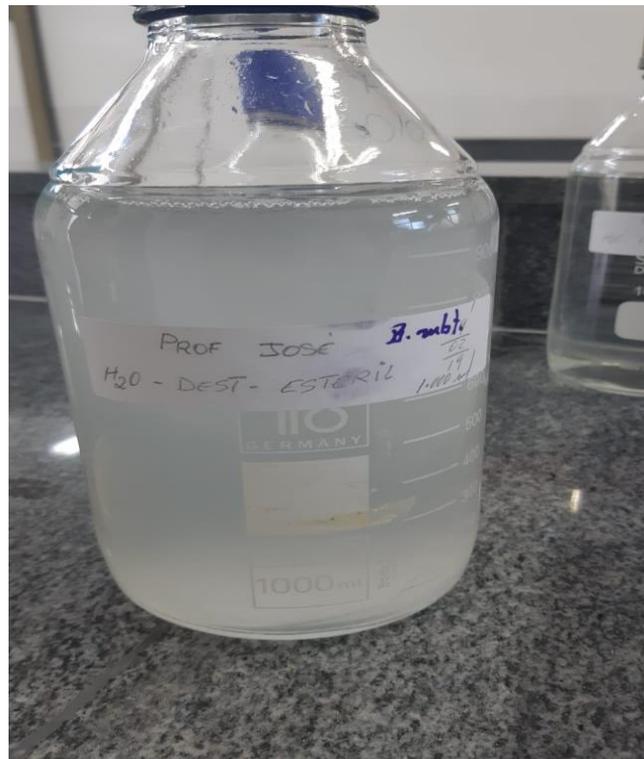
Figura 18- Suspensão bacteriana correspondente concentração de concentração de 3×10^8 UFC/mL

Na sexta etapa ocorreu o procedimento de impregnação que foi realizado no Laboratório de Microbiologia do CCS, UFPB. Para este procedimento, o material de cada tratamento foi dividido em duas partes, sendo colocados em recipientes com 1 l de volume (frascos de Erlenmayer e os de vidro com tampa de rosca). Após essa divisão, preparou-se uma suspensão com as bactérias em água destilada esterilizada, em cada recipiente, na concentração de 3×10^8 UFC/mL (Figura 19). A concentração foi obtida, tomando-se o tubo 1 da escala de MacFarland (esta escala demonstra o grau de turbidez do líquido, indicando sua concentração bacteriana).

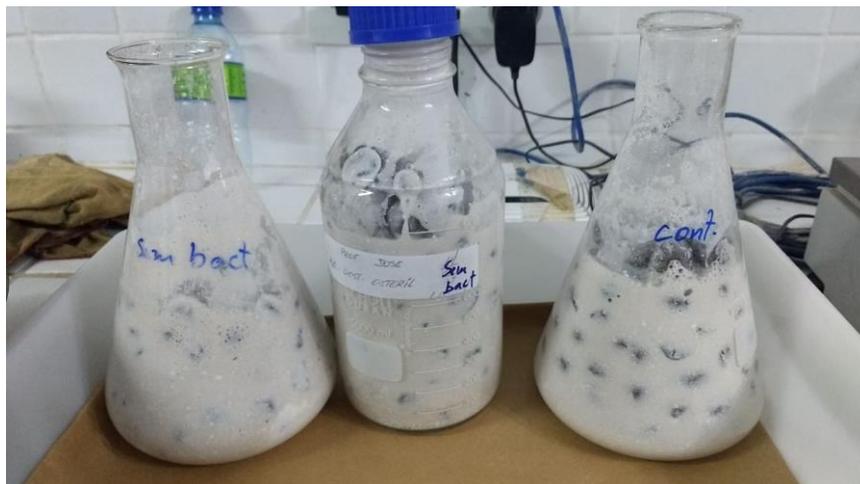
Figura 19 - Argila expandida após a mistura das bactérias e lactato de cálcio

Em seguida, a suspensão bacteriana foi aquecida a 80°C sob agitação constante, de aproximadamente 20rpm. Então, adicionou-se à mistura 236g de lactato de cálcio e, dois minutos depois, a argila expandida. O processo de impregnação pode ser visto na Figura 20.

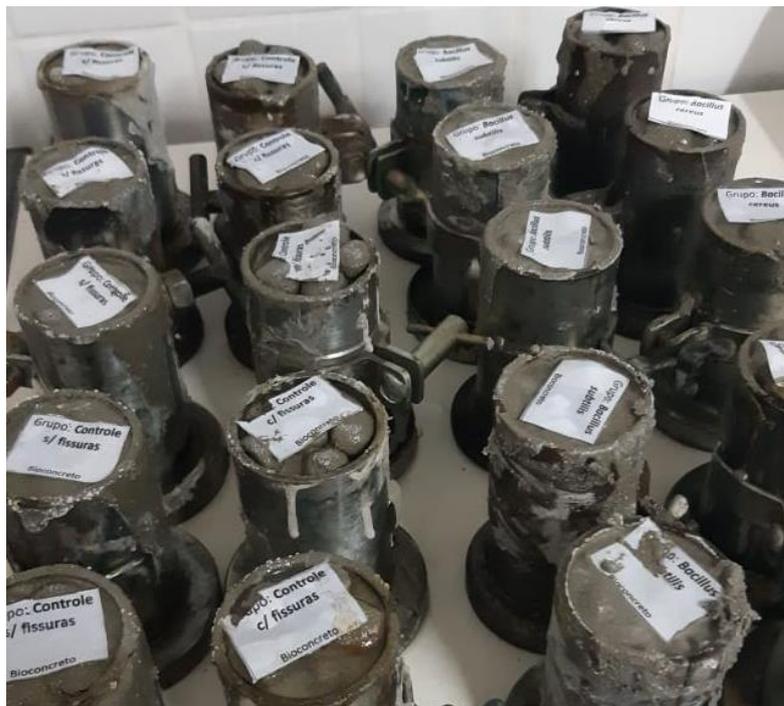
Figura 20 - Corpos de prova de Bioconcreto após moldagem

Desse modo, foram moldados ao todo 20 corpos de prova (4 tratamentos com 5 repetições em cada), que podem ser visualizados na Figura 19. Percebe-se nitidamente pela imagem que ocorreu segregação do agregado graúdo em relação à pasta de argamassa em algumas unidades.

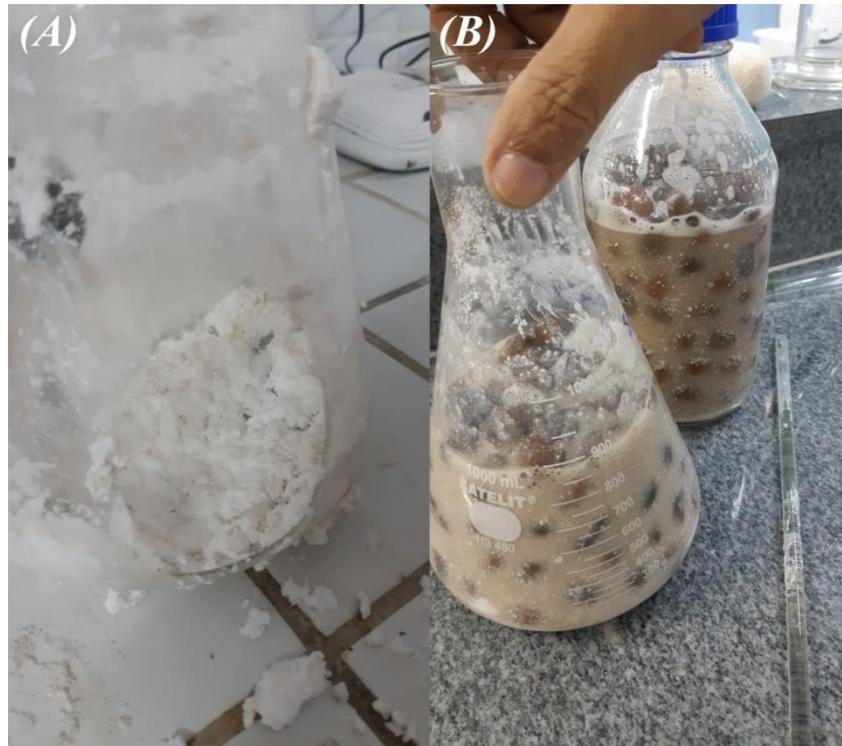
Figura 22– Frasco de Erlenmeyer quebrado contendo *Bacillus cereus* (A). Diferença na velocidade de embranquecimento da mistura (B)

Outra observação importante percebida foi a influência das bactérias na capacidade do líquido de saturação diluir o lactato de cálcio, ocorrendo, assim, nos recipientes que continham as bactérias, uma visível concentração de lactato de cálcio no fundo do frasco. Posteriormente, devido a isso e ao endurecimento já mencionado, alguns frascos de Erlenmeyer se romperam quando tentou-se retirar a argila expandida da mistura endurecida. Isso ratifica ainda mais a importância de se conhecer que o isolamento do recipiente em relação ao meio externo retarda o endurecimento do líquido de saturação. Na Figura 20, vê-se um dos frascos de Erlenmeyer que não resistiu às tensões provocadas pela tentativa de se retirar a argila expandida deste recipiente, como também a deposição excessiva de lactato de cálcio que ocorreu no fundo do frasco. Também é possível notar (à esquerda) um processo de embranquecimento mais acelerado no recipiente aberto em relação ao fechado.

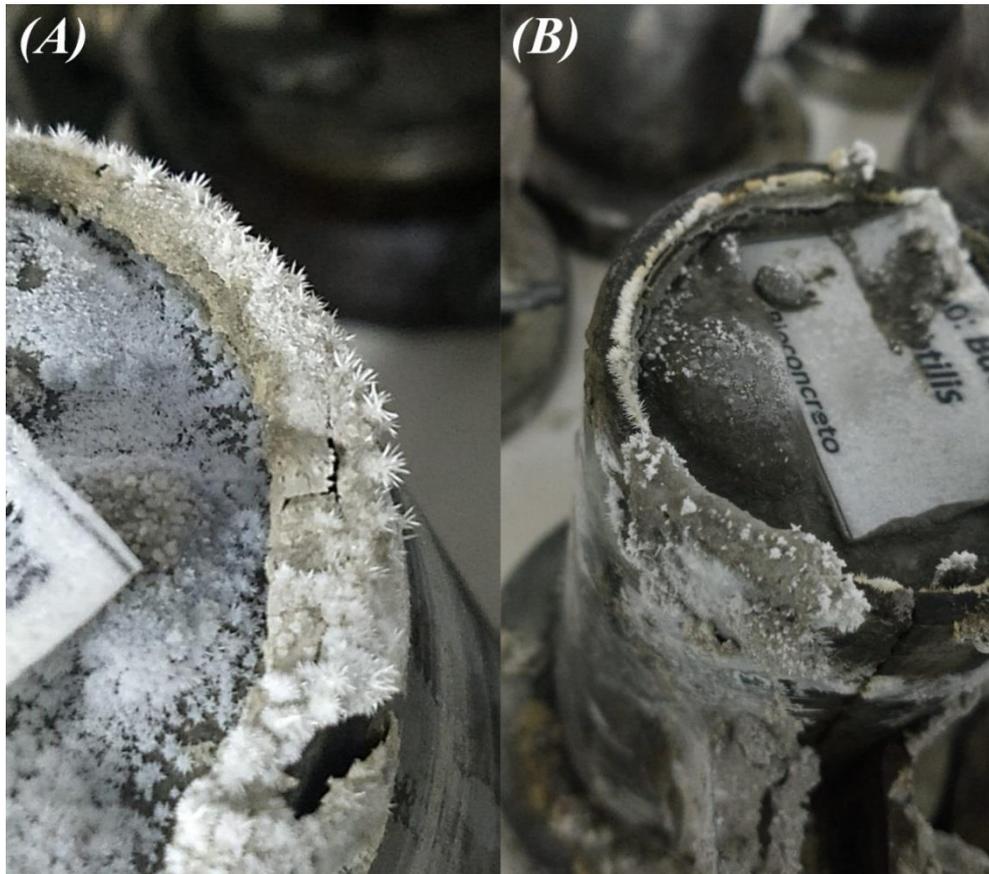
Figura 23 – Surgimento de cristais nos corpos de prova nas repetições com *Bacillus cereus* (A) e *Bacillus subtilis* (B)

Além dessas observações, foi constatado, poucas horas após o procedimento de moldagem ter se encerrado, o aparecimento de cristais em formato de agulha (Figura 21) em todos os corpos de prova dos tratamentos. Como ocorreu em todos os tratamentos, fica evidenciado que se trata de um produto do lactato de cálcio e não de um produto bacteriano. Ainda assim, ficou demonstrada a eficácia do processo de impregnação proposto por Mors e Jonkers (2013), que permite a existência dos materiais impregnados mesmo após a mistura da argila expandida com água, areia e cimento.

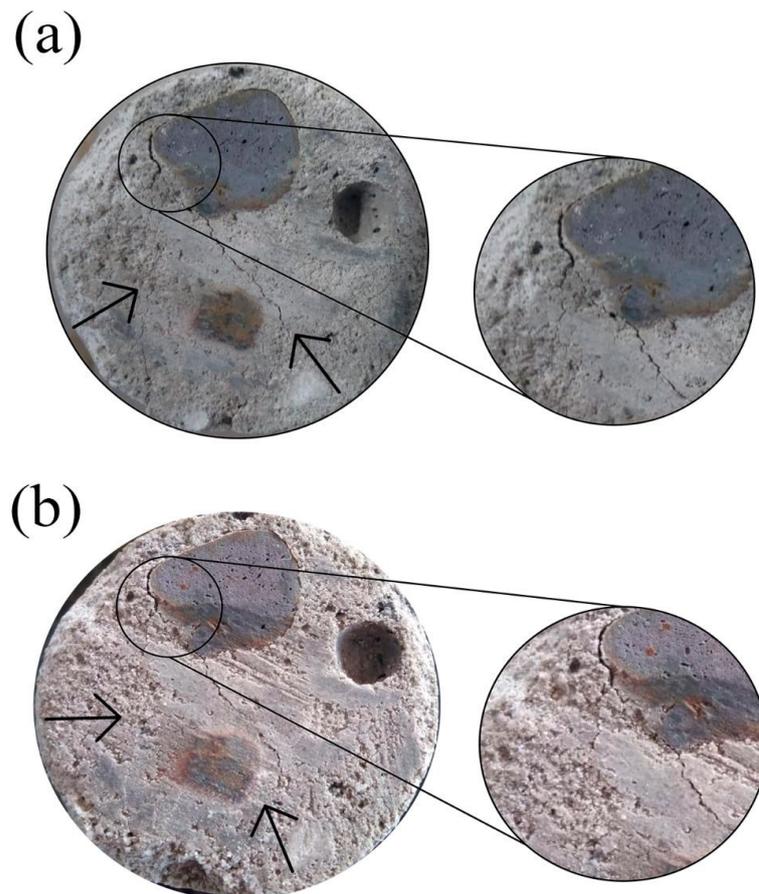
Figura 21 - Fissuras provocadas em corpo de prova contendo *B.cereus* sendo (a) 1 dia de vida e (b) 10 dias de vida

Observa-se, na Figura 22, que ocorreu uma diminuição nas espessuras das fissuras provocadas no corpo de prova do tratamento 4 (*B. cereus*), sendo mais visível a redução da fissura maior. Em (a) é possível perceber o tamanho original das fissuras no primeiro dia de vida do concreto e em (b) vê-se estas mesmas rachaduras 10 dias depois. No entanto, devido ao fato de ter sido feito o acompanhamento sem o auxílio de aparelhos adequados, não foi possível mensurar a intensidade da regeneração, obtendo-se então apenas uma análise visual qualitativa.

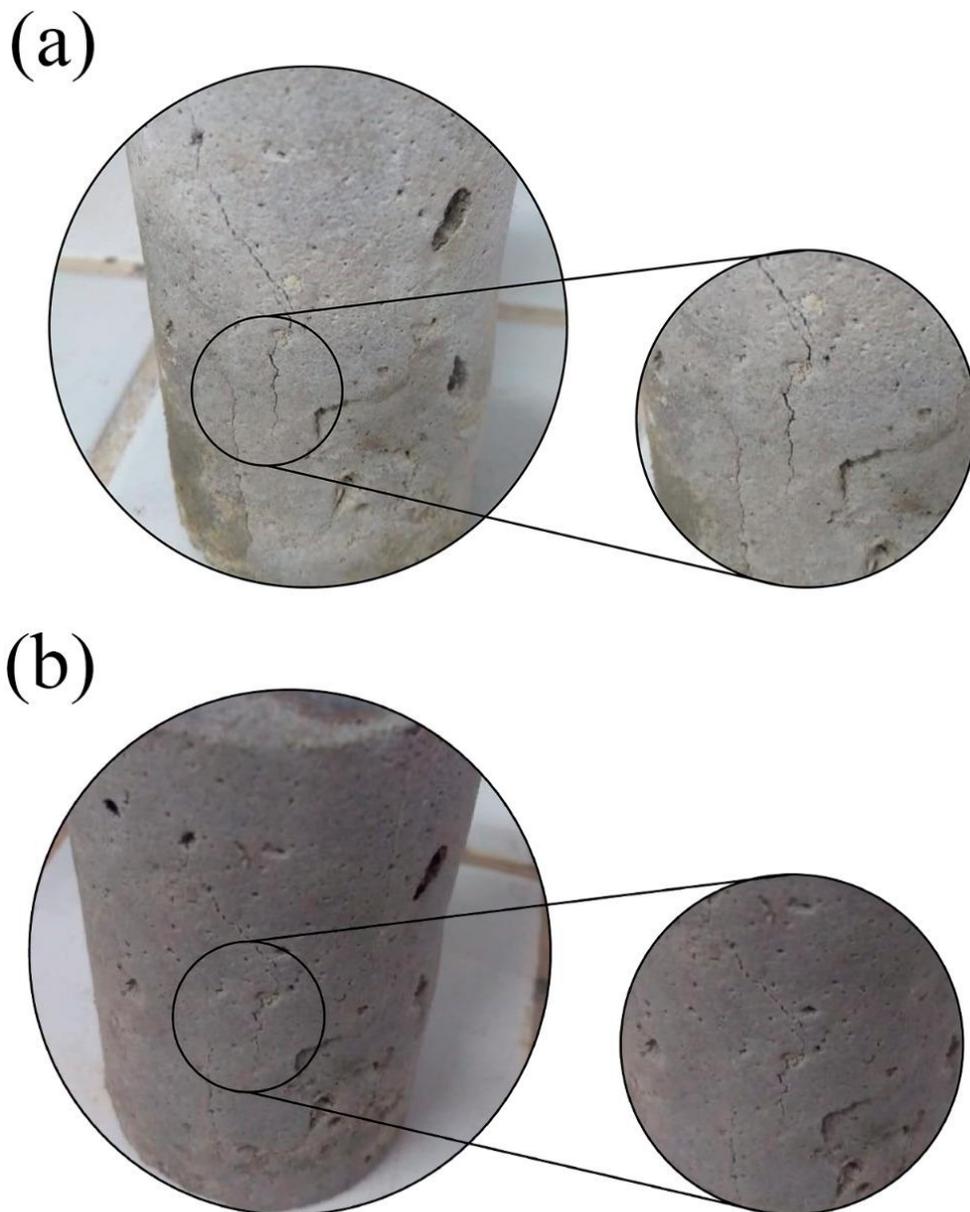
Figura 22 - Fissuras provocadas em corpo de prova com *B. subtilis* sendo (a) 1 dia de vida e (b) 10 dias de vida

Na Figura 23, percebe-se o mesmo efeito de redução de fissuras em corpo de prova do tratamento3 (*B. subtilis*). Contudo, não é perceptível um avanço na redução das fissuras de

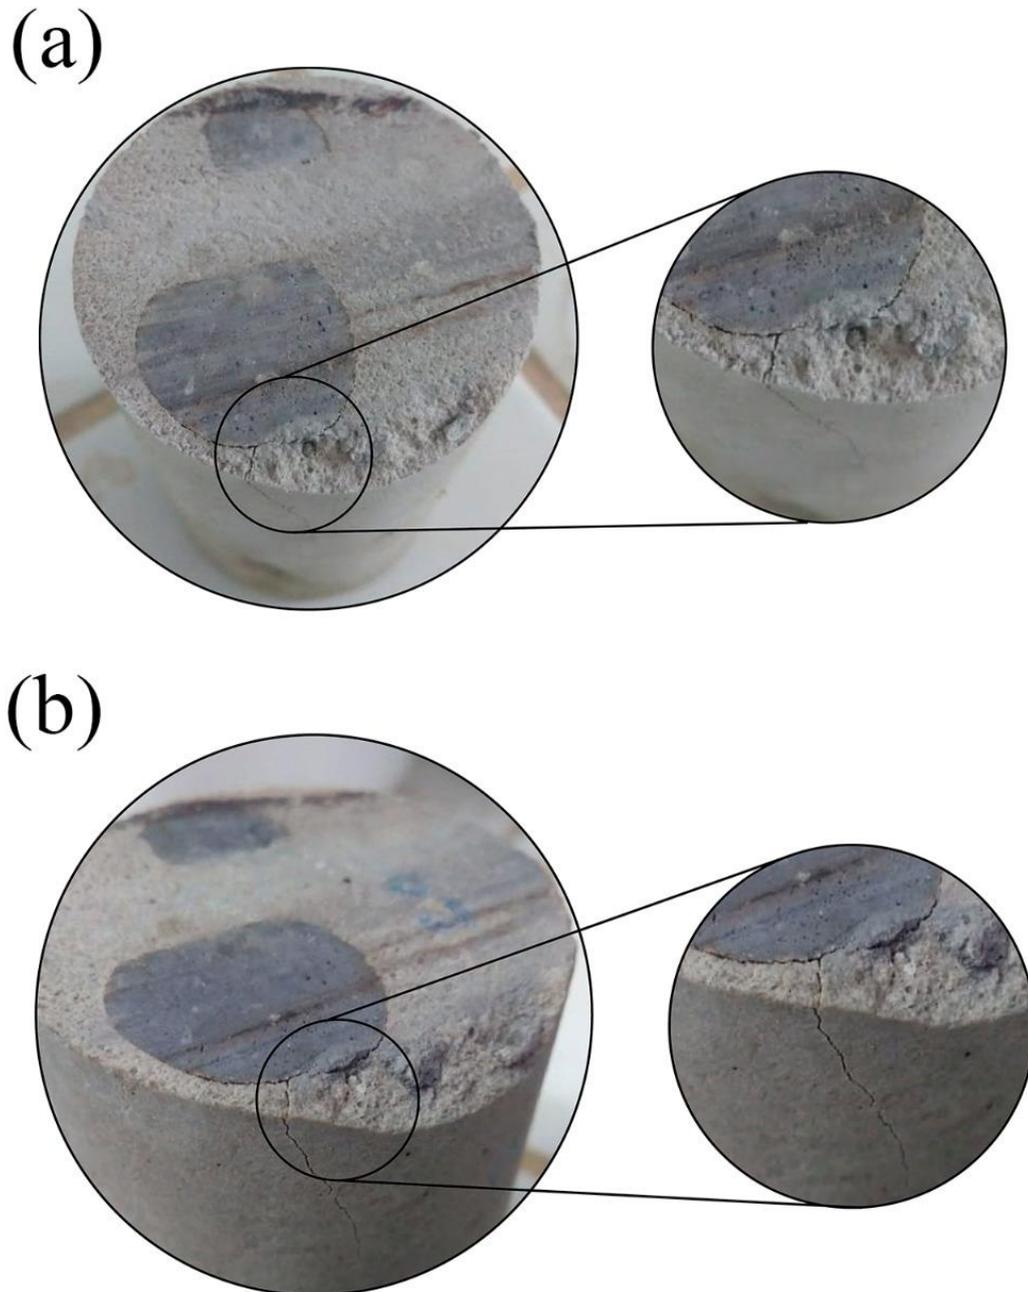
Figura 23 - Fissuras provocadas em corpo de prova no tratamento controle sendo (a) 1 dia de vida e (b) 10 dias de vida

forma tão significativa na Figura 24, que corresponde ao tratamento 2 (corpos de prova de controle com fissuras). Isso ratifica os resultados de Jonkers (2011), que observou o preenchimento das fissuras, em repetições bacterianas imersas em água durante duas semanas. Porém, neste trabalho, não se visualizou o fechamento total dessas rachaduras, provavelmente, devido ao menor tempo de ação, ou seja, em apenas dez dias.
