**ANÁLISE DA PROPOSTA DE INTERVENÇÃO PARA O
PROCESSO EROSIVO DA FALÉSIA DO CABO BRANCO,
JOÃO PESSOA – PB**

Monografia apresentada ao departamento de Engenharia Civil e Ambiental do Centro de Tecnologia da Universidade Federal da Paraíba, Campus I, em cumprimento às exigências para obtenção do grau de Bacharel em Engenharia Civil.

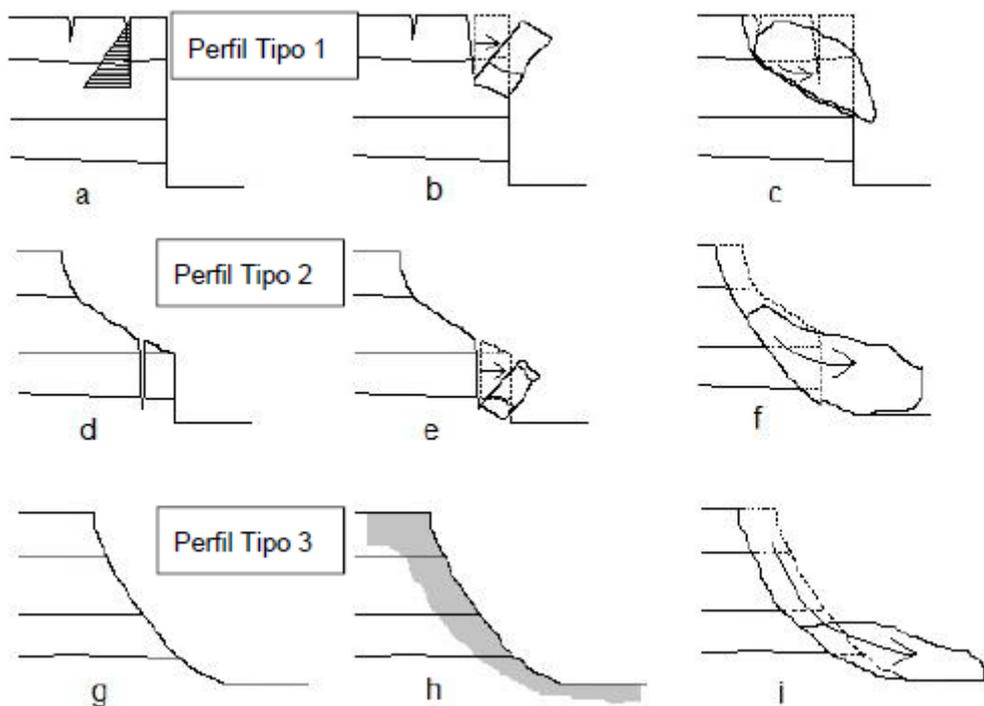
Figura 1 – Configurações geométricas de movimentos em falésias

Segundo o autor, as falésias do tipo I estão mais sujeitas a ocorrência de tombamentos no topo, bem como queda de blocos e escorregamentos nessa região. Tal situação está relacionada a umidade que se encontra o material desse ponto, advinda da ação das chuvas.

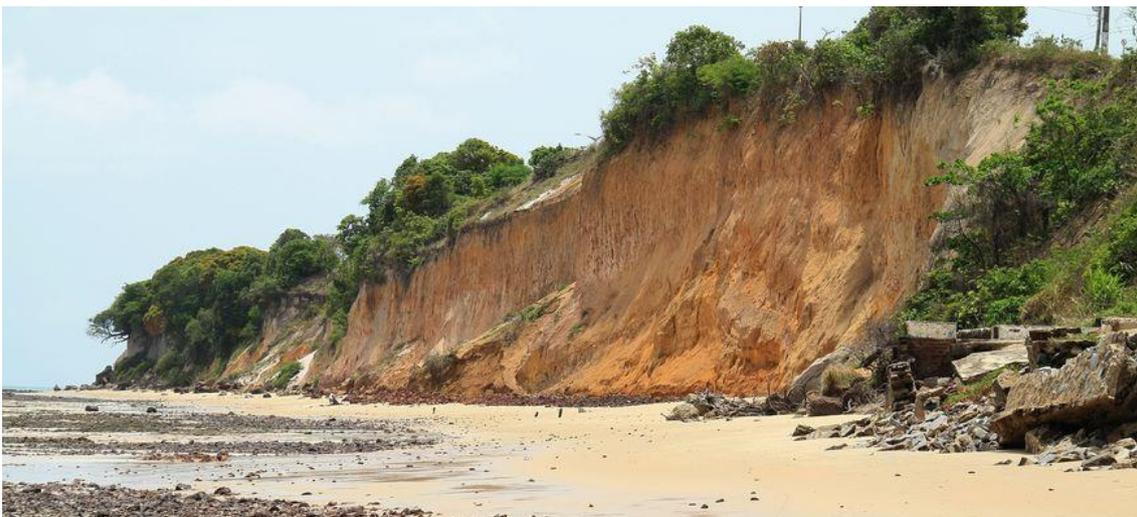
Figura 4 - Perfil da Falésia do Cabo Branco

Tipicamente, possui como constituição principal a Formação Barreiras. De acordo com Lima Filho (1998), toda a faixa costeira da Paraíba está inserida na Bacia Sedimentar Costeira Paraíba, e a área estudada, especificamente, pertence a Sub - Bacia Alhandra. A Figura 4 põe em destaque o perfil do local de estudo:

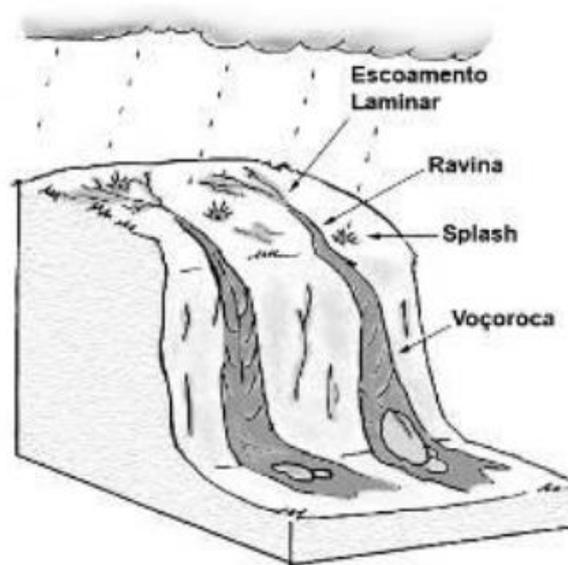
Figura 6 - Erosão pluvial em encostas

Esse escoamento ocorre devido a saturação do solo pelo acúmulo de água. Inicialmente tem-se uma erosão laminar decorrente do escoamento laminar, caracterizado por ser difuso. Quando o fluxo de água começa a se concentrar em determinadas regiões do talude, aparecem as ravinas, constituindo assim o estado crítico dessa erosão.

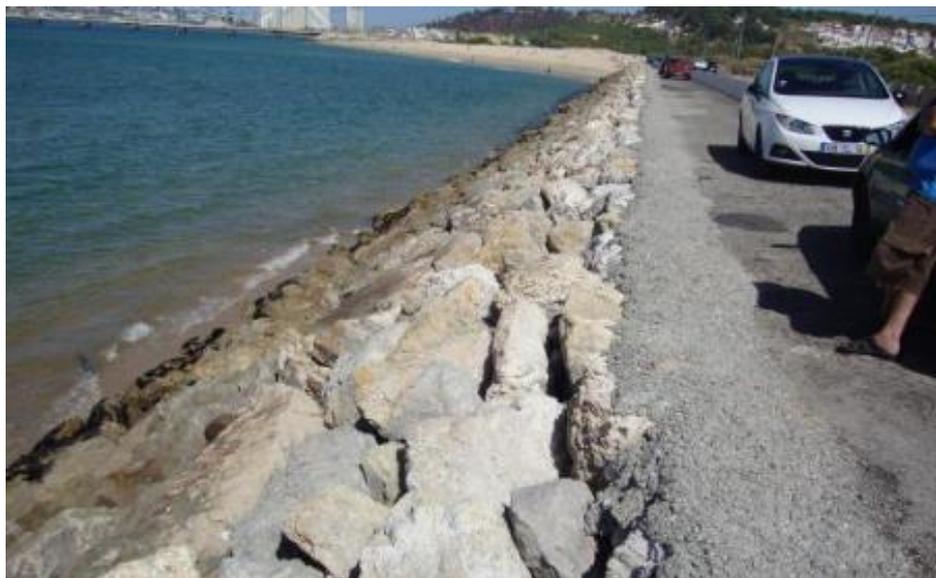
Figura 7 - Obra longitudinal aderente

As obras longitudinais aderentes desempenham ótima resistência a ação das ondas mais severas e são capazes de evitar inundações em períodos meteorológicos mais intensos no formato de muros de choque. Entretanto, apresenta algumas limitações no que se refere a retenção dos sedimentos em trânsito, intensificando o processo de erosão na sua base. Tal desvantagem pode ser evitada com a ação conjunta de obras de enrocamento (Ceccarelli, 2009).

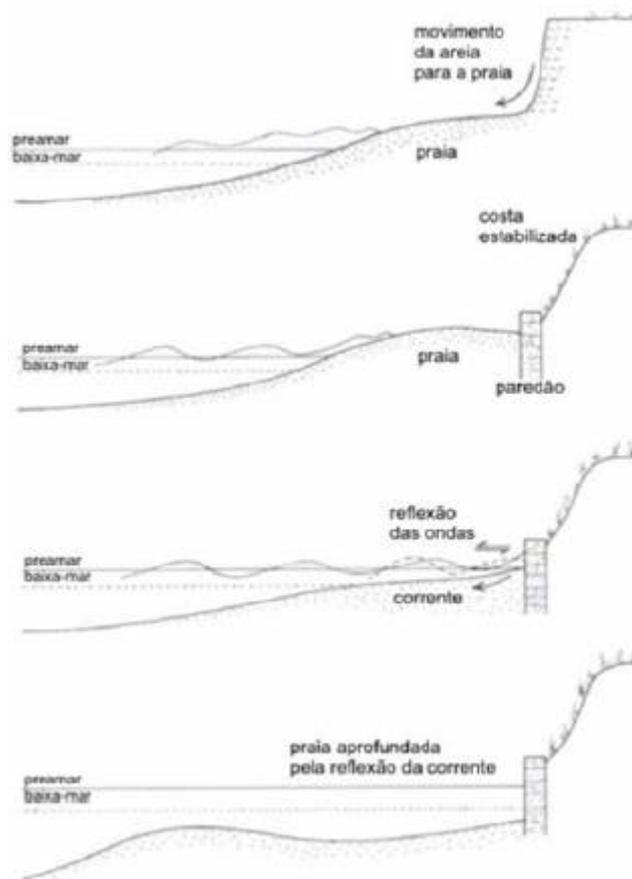
Figura 8 - Erosão em paredões

A sua implementação fixa o limite da praia, ao longo das linhas de costa que não são protegidas adequadamente e são de caráter provisório para áreas extremamente danificadas pela ação do mar. Podem ser também permanentes quando se quer manter a costa em posição avançada com relação às áreas vizinhas, como no caso de avenidas beira-mar (Ceccarelli, 2009).

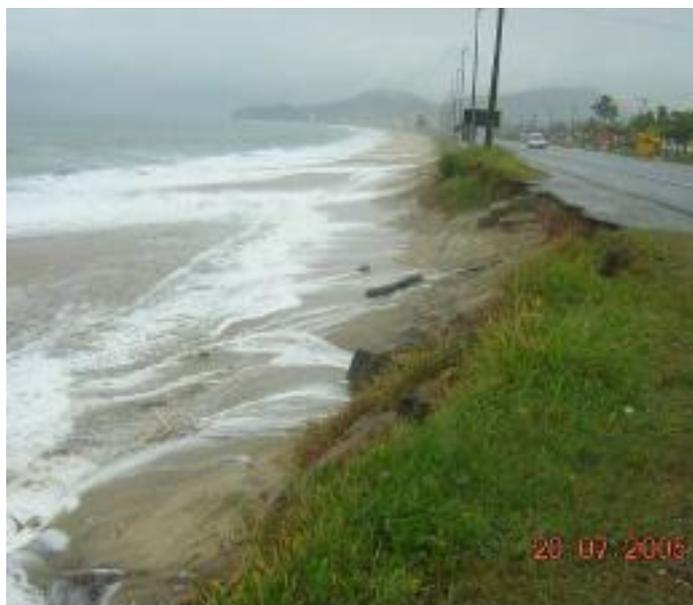
Figura 9 - Erosão na praia de Massaguaçu

A autora descreve que a solução utilizada e que se mostrou conveniente seria a implementação de muros de pedra argamassada, com cota de topo igual à cota da rodovia existente. Tal projeto foi executado com dois tipos de seção, A e B (Figuras 10 e 11, respectivamente) e se estendia por 500 metros da costa, dos quais 380 metros seriam executados com a seção tipo A (3,70 m de altura) e 120 metros com a seção tipo B (4,20 m de altura).

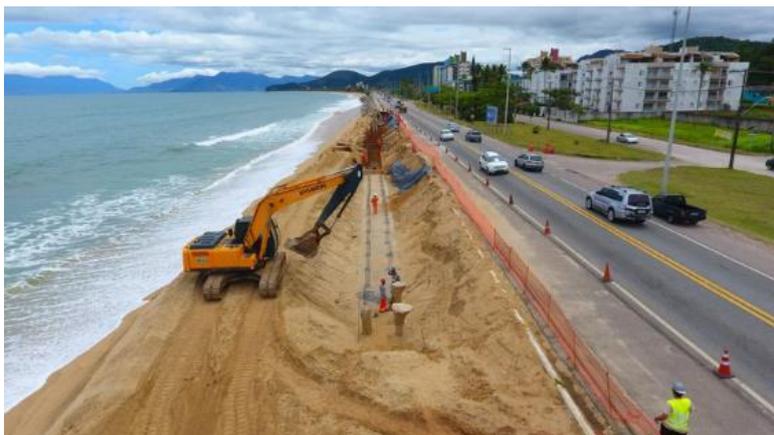
Figura 15 - Obra de intervenção na praia do Massaguaçu (2020-2021)

Tais intervenções estão sendo executadas com o investimento de 7,4 milhões do Governo do Estado de São Paulo, segundo o portal SP Rio Mais e podem ser vistas na Figura 15:

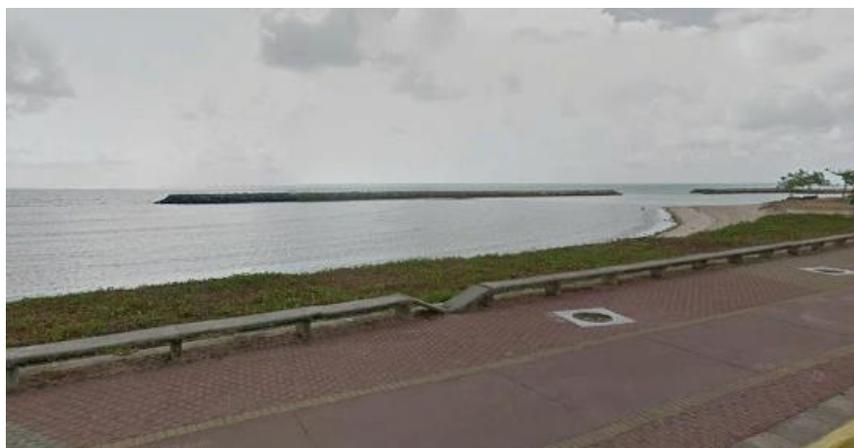
Figura 16 - Obras longitudinais não aderentes (quebra-mares) em Olinda - PE

Podem ser utilizados em áreas de baixo tráfego marítimo e sua implementação muitas vezes gera a formação de tômbolos (saliência) que também promove a proteção da praia, como fixado na Figura 17:

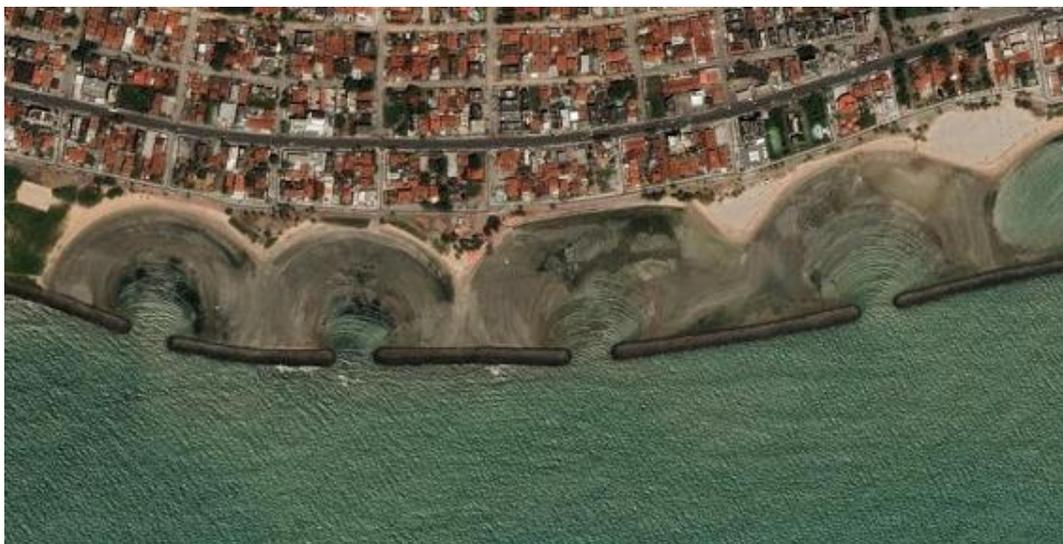
Figura 17 - Formação de tômbolos excessivos em Paulista - PE

Quando em excesso, a formação desses tômbolos pode trazer graves consequências para a zona costeira, pois diminui a capacidade de renovação das águas, aumentando os índices de poluição e conseqüentemente problemas de cunho sanitário para a população local.

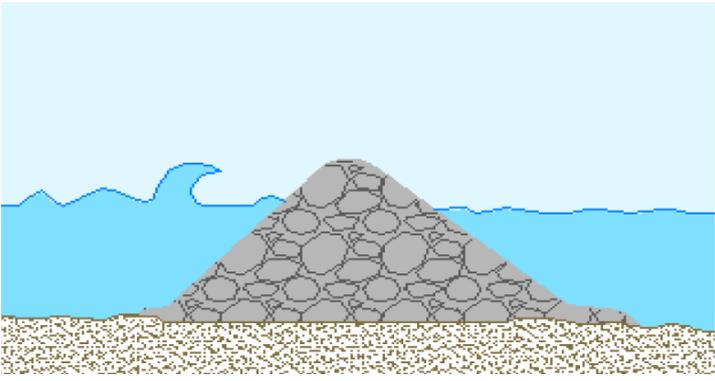
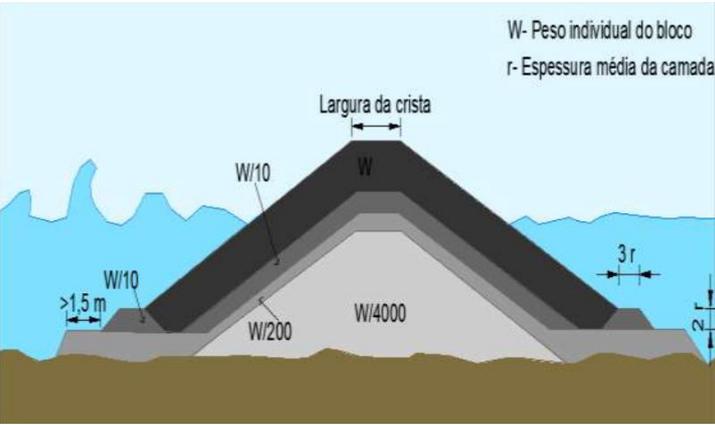
Tipo	Esquema simplificado (Sousa, 2011)
<p>1. Quebra-mares de taludes: constituído por blocos ou por elementos rochosos, de construção e manutenção relativamente simples. Podem ser compostos por camada simples ou por várias camadas</p>	<p style="text-align: center;">Camada simples</p>

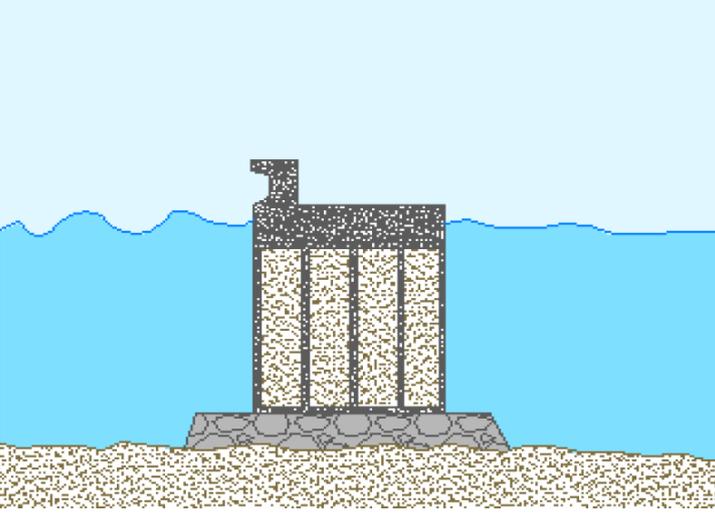
<p>2. Quebra-mares de parede vertical: em grande maioria, formados por caixotões de concreto armado preenchidos com areia, ou ainda blocos maciços de concreto, colocados sobre um enrocamento de regularização.</p>

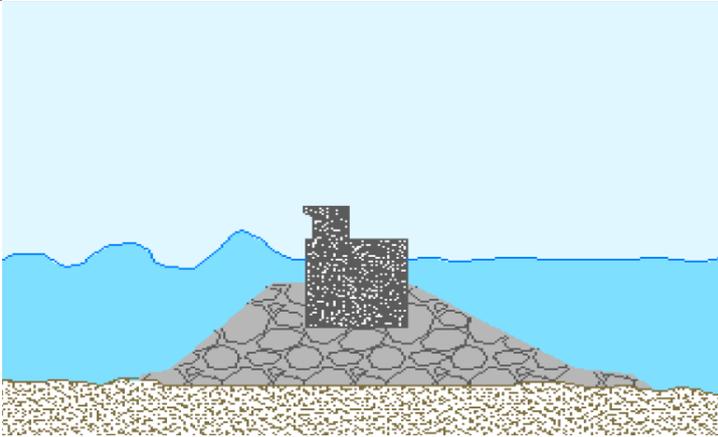
<p>3. Quebra-mares mistos: são a junção de quebra-mares de taludes com uma superestrutura. Recomendado em grandes profundidades ou em fundos marinhos de baixa resistência.</p>

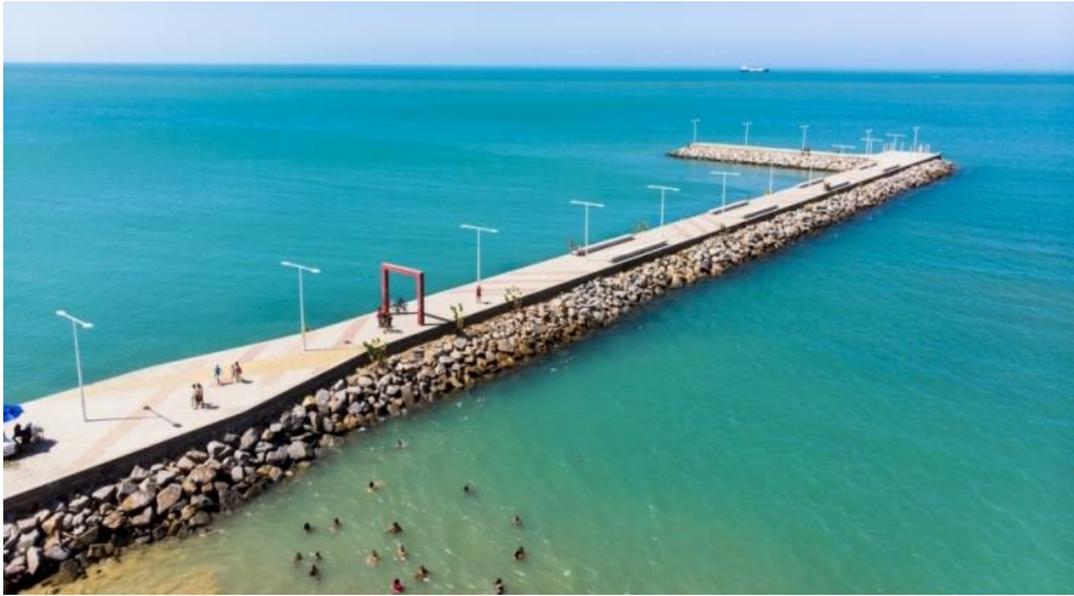
Figura 18 - Espigão de João Cordeiro em Fortaleza - CE

Ceccarelli (2009) cita que os espigões quando implantados, podem aumentar a largura da praia para fins balneários e de reurbanização. Tal processo ocorre pela fixação da areia alimentando artificialmente as praias.

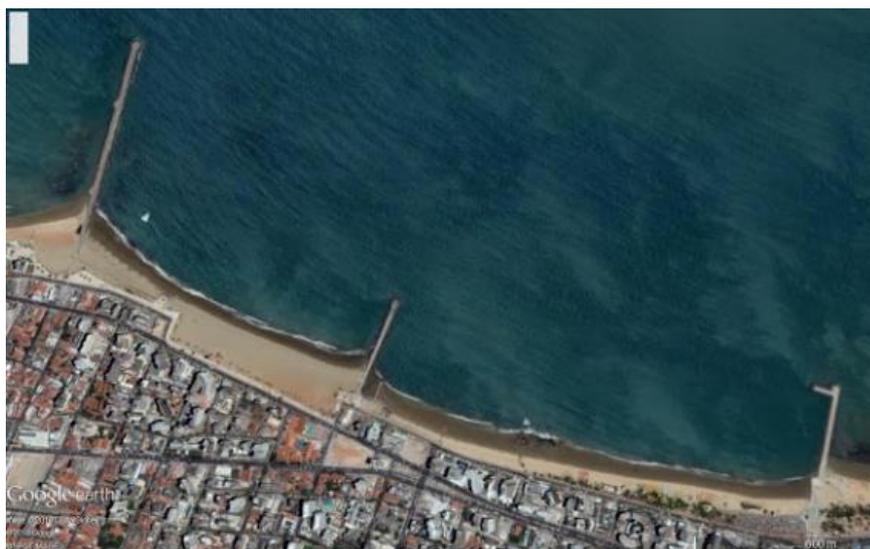
Figura 19 - Campo de espigões de praia em Fortaleza - CE

O material mais utilizado na sua construção é o enrocamento, pois auxilia na construção de estruturas flexíveis que se adaptam facilmente aos assentamentos do solo. São aplicáveis também os gabiões ou sacos preenchidos de argamassa de alta resistência, nas áreas onde ocorrem o assoreamento da estrutura. Podem ser utilizadas também, estacas metálicas planas preenchidas de agregados e concreto, ou estacas de madeira, essas mais indicadas para áreas de menos agitação.

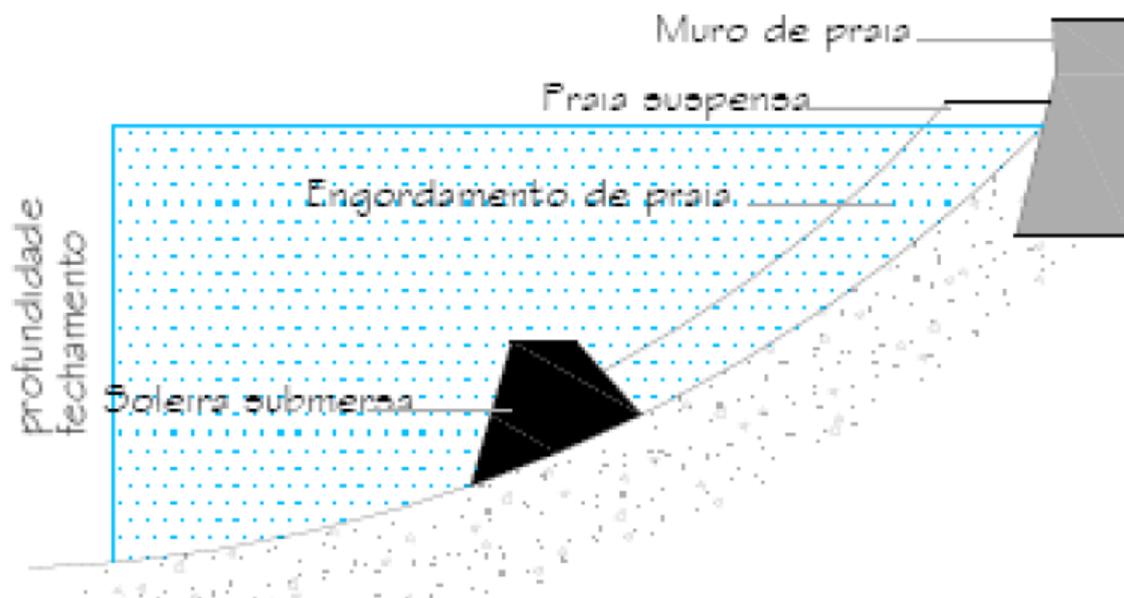
Figura 20 - Esquema da praia artificial com utilização de soleira submersa

Vale salientar que um projeto de alimentação artificial pode não ser suficiente quando não se sabe as causas da erosão encontrada e eliminada, pois esse mecanismo é bastante natural e apenas repõe artificialmente um déficit no balanço sedimentar em um trecho de praia com volume correspondente.

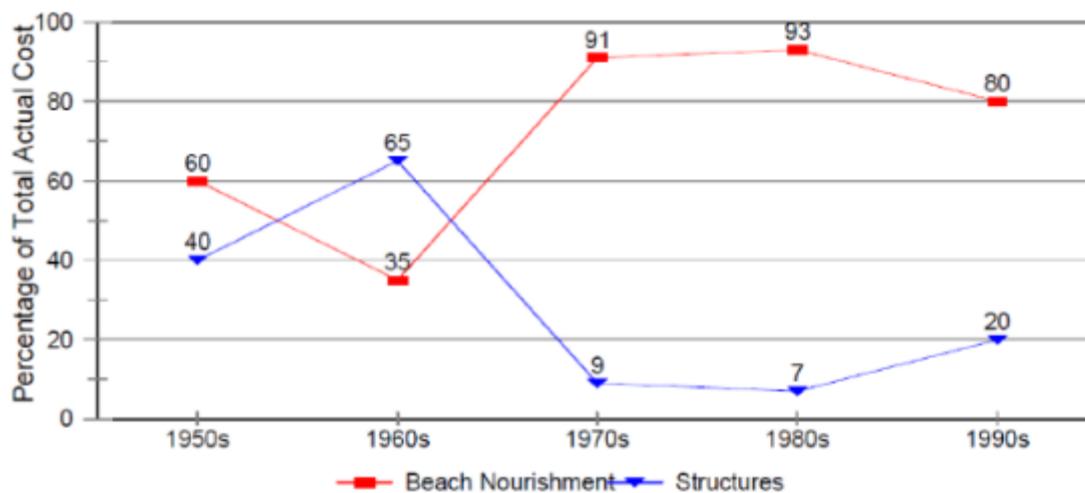
Figura 21 - Evolução das despesas com defesa costeira nos EUA, em função do tipo de intervenção utilizada: alimentação artificial de praias (*beach nourishment*) e estruturas costeiras (*structures*)

Acredita-se que ao contrário das obras ditas “pesadas”, como obras longitudinais aderentes, longitudinais não aderentes, transversais, diques e outros, as alimentações de praia possuem um caráter dinâmico e flexível, que se torna compatível com a sazonalidade presente no balanço sedimentar da praia em que se quer trabalhar, embora necessite de manutenção periódica.

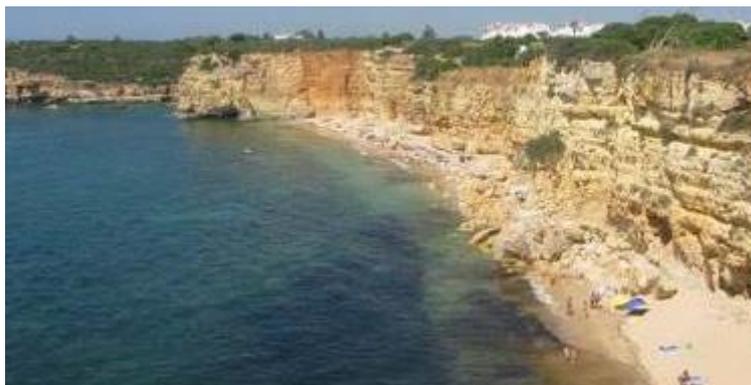
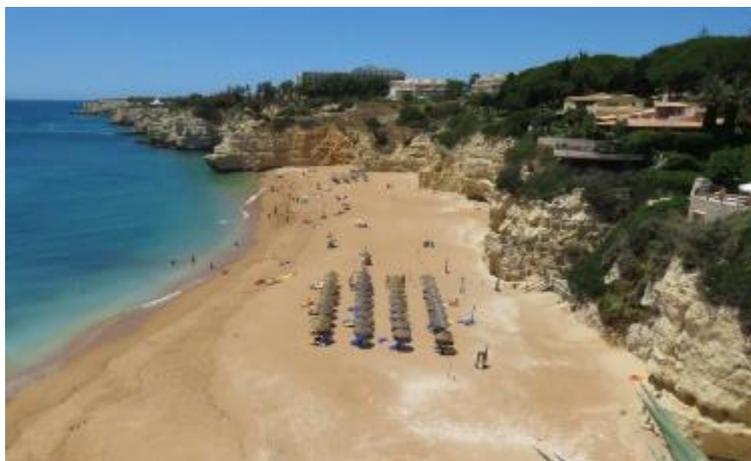
Em situações em que a margem terrestre é limitada por falésias, esse tipo de intervenção pode auxiliar no combate da erosão de base, pois retarda os efeitos da incidência direta das ondas, minimizando assim a degradação. Tal processo pode ser observado em imagens da Praia da Cova Redonda, em Lagoa (Algarve), Portugal:

Figura 22 - Praia da Cova Redonda (Lagoa - Portugal) antes da alimentação artificial de praia (2010)

Figura 23 - Praia da Cova Redonda (Lagoa - Portugal) depois da alimentação artificial de praia

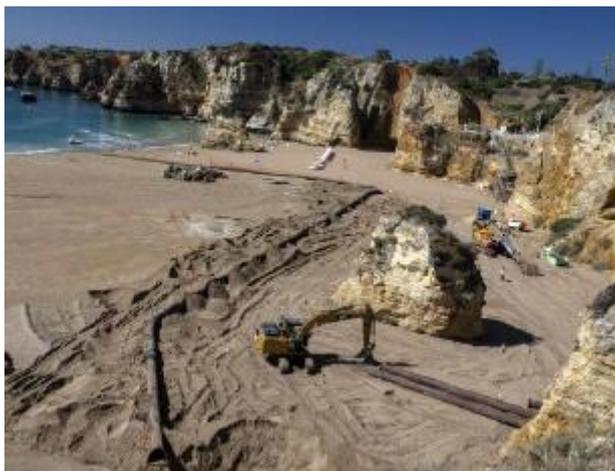
Figura 24 - Obra de alimentação artificial na Praia D. Ana, Largos (Algarve) - Portugal

Outro exemplo de aplicação que obteve sucesso, também em Portugal, foi na praia D. Ana, em Lagos (Algarve), na qual a alimentação trouxe melhoria nas condições da estabilidade da linha de costa, por meio da redução da frequência do impacto da ondulação na base das falésias e diminuição significativa do risco, gerando assim uma ocupação balnear e atraindo turistas e ocupantes no local. A intervenção ocorreu por meio da deposição de 140.000 m³ de sedimento de praia provenientes de uma jazida continental próxima e foi complementada pela construção de um esporão no extremo da praia, a fim de promover a retenção da areia na praia. Ao todo o custo da obra chegou a € 1.800.000, o que correspondem a R\$ 11.898.000 (levando em consideração que € 1 = R\$ 6,61, em 22 de abril de 2021). O processo de execução foi registrado na Figura 24:

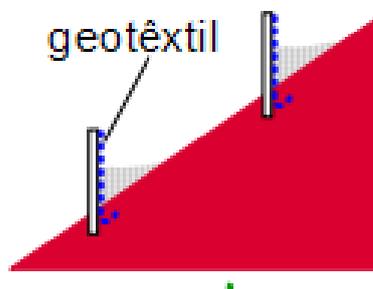
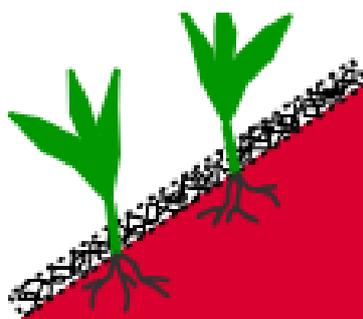
- f) **Controle de Processos Erosivos:** O geossintético trabalha para reduzir os efeitos da erosão do solo causados pelo impacto da chuva e pelo escoamento superficial da água. Por exemplo, mantas ou colchões de geossintéticos, temporários e permanentes, são dispostos ao longo do talude. Barreiras de geotêxtil são também usadas na retenção de sedimentos carregados durante o escoamento superficial. Algumas barreiras de controle de processos erosivos são fabricadas com materiais biodegradáveis.

Figura 25 - Controle de processos erosivos com geossintéticos

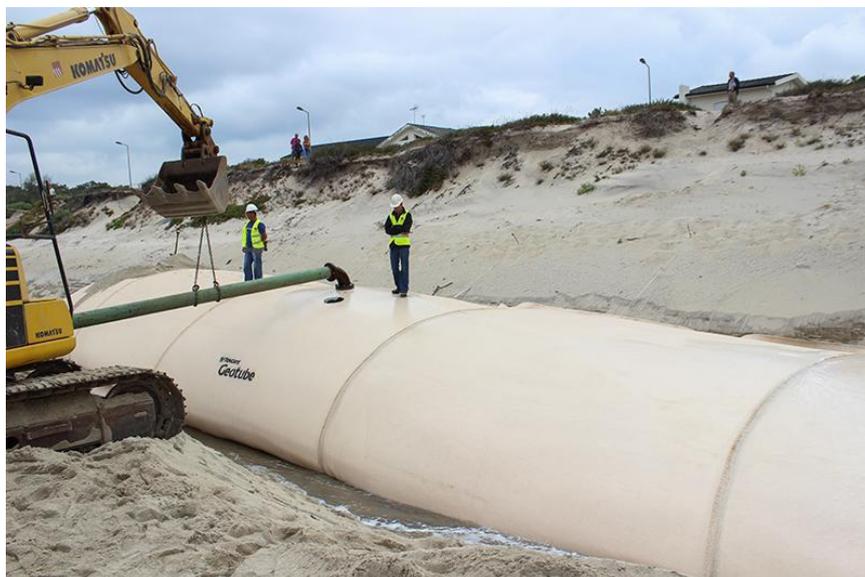
Figura 27 - Geotubo sobre a faixa de areia na praia de Moledo, em Caminha, Portugal

Morais (2010 apud PALMA, 2016), considera que a aplicação deste tipo de geossistema é ideal à superfície ou em casos onde se deve submergir até 5 metros de profundidade. O autor acrescenta ainda que, a sua capacidade volumétrica varia de 2 a 10 m³, podendo ser aplicados em diversos locais como quebra-mares, espigões e entre outros. Um exemplo de geotubo pode ser analisado na Figura 27:

A técnica apresenta versatilidade de aplicação em inúmeras obras de proteção marinha e projetos de estruturas subaquáticas e já tem sido aplicada em diversos locais pelo mundo com comprovação da sua eficiência e baixo custo (Nóbrega Júnior, 2016). Uma das principais vantagens é que a praia erodida pode ser recriada com sua inclinação original, recuperando assim a estética do local.

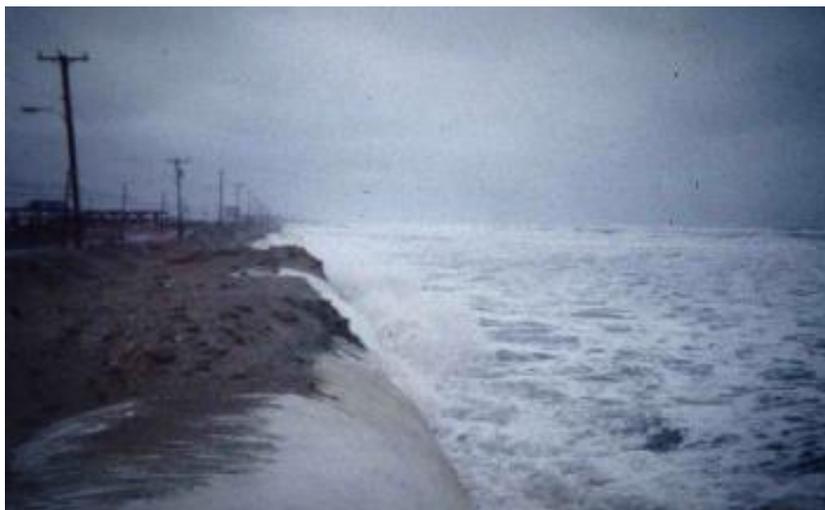
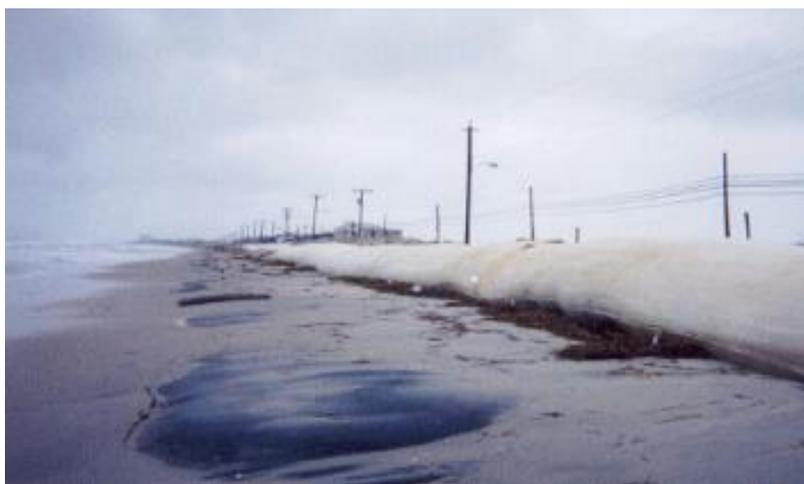
Um exemplo de obra bem-sucedida utilizando esse tipo de tecnologia, foi realizada na cidade de Sea Isle no estado de New Jersey (EUA). Foram utilizados geotubos para proteção da orla e restauração da avenida que vinha sofrendo com o impacto das fortes ondas durante tempestades. Nesta obra foram utilizados 1200 metros lineares de tubos de geotêxtil, preenchidos com areia. As Figuras 28 e 29 mostram os geotubos aplicados no local durante e após a tempestade, permanecendo intactos e sem nenhum dano após o evento:

Figura 28 - Geotubo durante a tempestade

Figura 29 - Geotubo após a tempestade

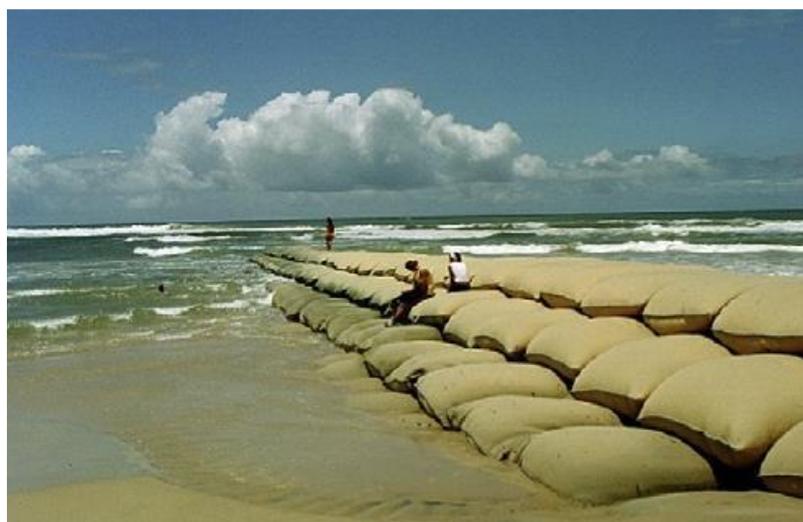
Figura 30 - Geocontainers na praia de Maroochydore, Austrália

O geocontainer, ou *geotextile sand container* (GSC), caracteriza-se pelas suas grandes dimensões e pode ser fabricado com geotêxtil tecido ou não-tecido. Segundo Hornsey et al. (2011), o seu enchimento pode ocorrer através de bombeamento hidráulico ou a seco por via mecânica, possuindo normalmente suas seções em forma de retângulo ou elipse após o seu devido preenchimento. O geossintético utilizado deve resistir às solicitações durante o processo de preenchimento, instalação no seu local de uso e vida útil. A praia australiana presente na Figura 30, apresenta um exemplo de aplicação de geocontainers.

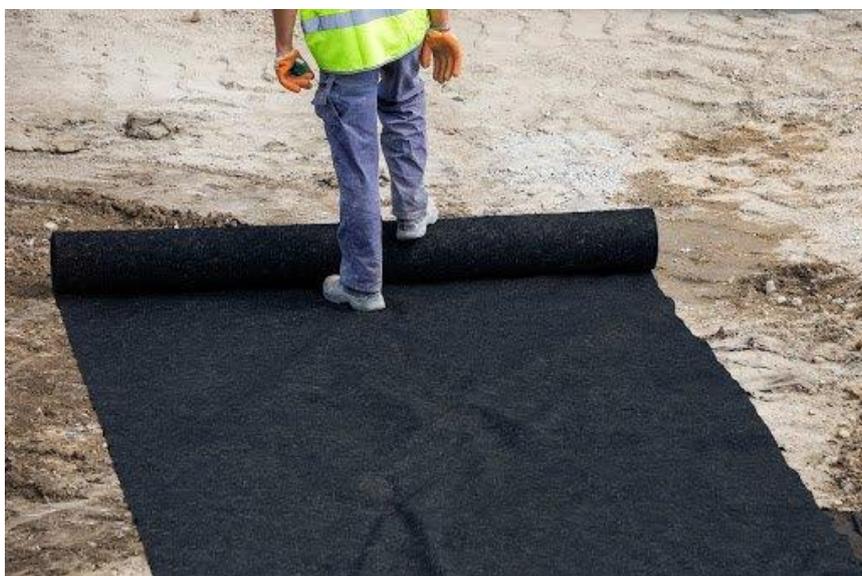
Figura 32 - Manta geotêxtil para drenagem

Podem ser definidos como materiais poliméricos bidimensionais permeáveis bastante utilizados em obras geotécnicas, possuindo propriedades mecânicas e hidráulicas. São usualmente utilizados na proteção superficial de taludes, servindo de barreiras contra a ação erosiva do vento e da água, evitando assim o transporte de partículas de sedimento na face do talude. Um exemplo de aplicação do geotêxtil pode ser observado na Figura 32:

Assim como as geogrelhas, eles também podem ser utilizados no reforço de solo em superfícies susceptíveis a erosão. É utilizado envelopando materiais granulares, dando reforço ao solo em substituição das tradicionais e pesadas estruturas de arrimo. O material de preenchimento pode ser o solo local e o revestimento da face da estrutura pode ser feita por: vegetação, alvenaria comum, concreto projetado ou muro de blocos articulados (VERTEMATTI, 2001).

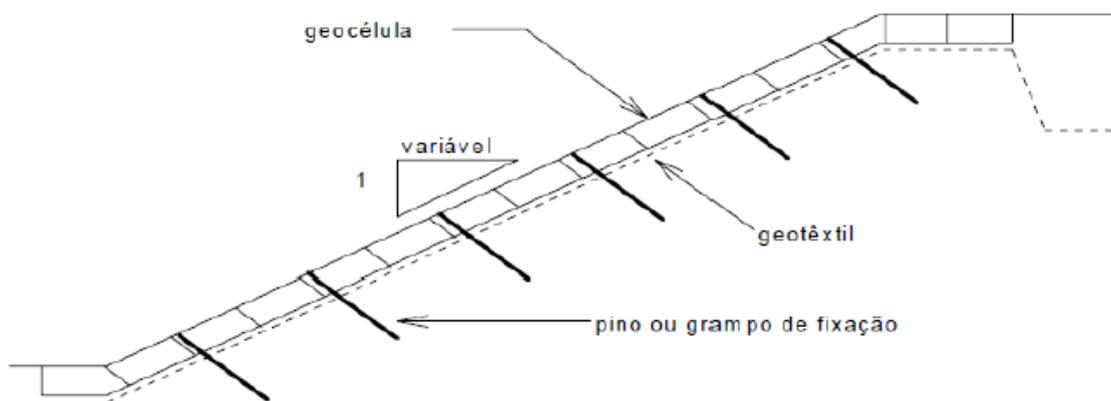
Figura 33 - Seção transversal de talude protegido com geocélula

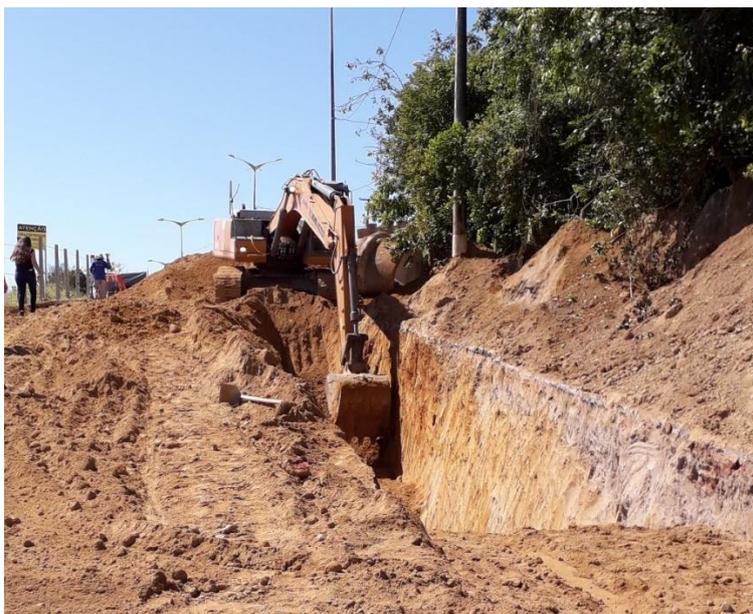
Figura 34 - Execução da obra de drenagem em 01/08/2019

O projeto de drenagem que foi executado na região, se baseou na identificação de 9 (nove) bacias de contribuição de água da chuva (descritas na Figura 35) e contemplou a concepção de uma rede de galerias composta por 9 (nove) coletores, que resolveriam o problema de escoamento superficial excessivo no local, uma vez que existiam apenas 4 (quatro) coletores de drenagem urbana.

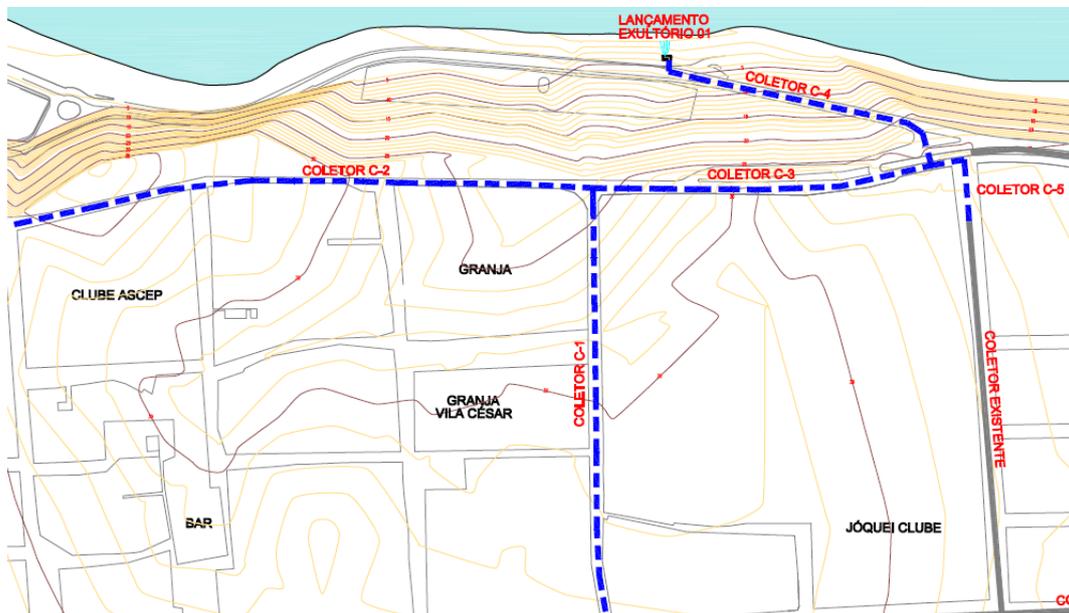
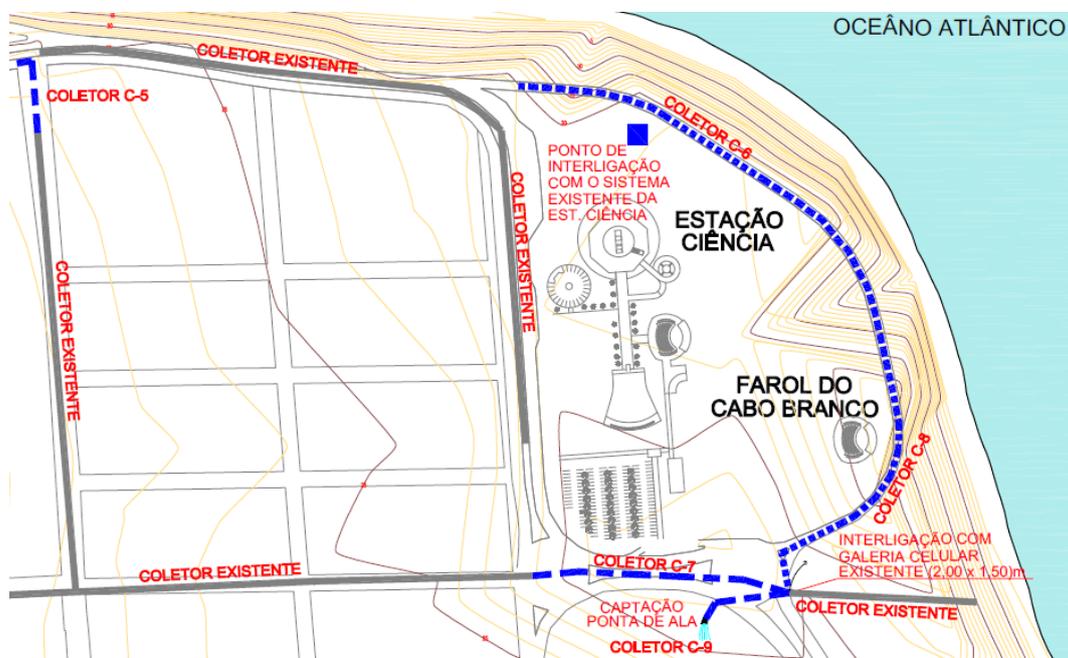
Figura 36 - Concepção dos coletores de drenagem urbana (Parte 1)

Figura 37 - Concepção dos coletores de drenagem urbana (Parte 2)

A obra possibilitou o encaminhamento da água da chuva, distanciando o escoamento para outros locais, reduzindo assim a infiltração, bem como a erosão

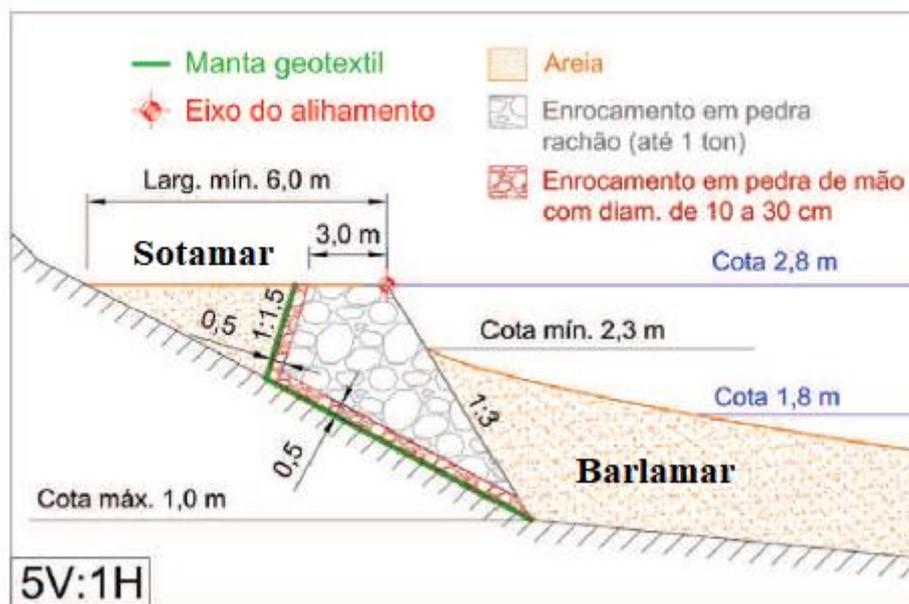
Figura 38 - Detalhe do enrocamento de proteção

O esquema da seção de enrocamento é observado na Figura 38:

O aterro de sotamar, localizado entre o enrocamento e o pé da falésia visa, além de formar um patamar que sirva de caminho de acesso independentemente do nível da maré, trabalhar como filtro, impedindo o carreamento do sedimento fino que forma a falésia. O material destinado a compor esse aterro é arenoso de granulometria acima de 150 μm .

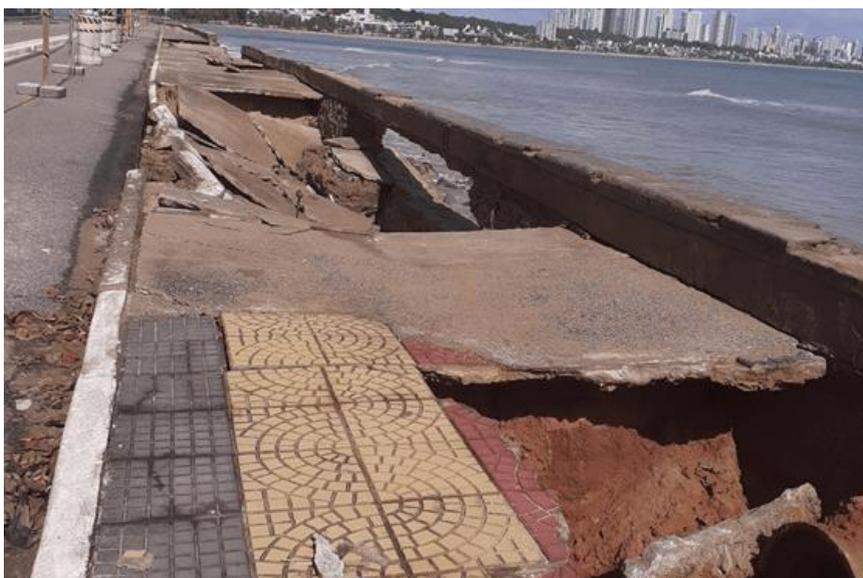
Figura 39 - Deterioração da calçada, Orla do Cabo Branco

Segundo o Professor Dr. Francisco Sarmiento, Engenheiro Civil formado pela Universidade Federal da Paraíba (UFPB), e então docente dessa instituição, o enrocamento concluído trouxe alguns malefícios para as regiões vizinhas, como é caso da Orla do Cabo Branco. Em seu artigo técnico, o mesmo aponta como a implementação do enrocamento alterou a dinâmica de transporte dos sedimentos por parte do mar na praia do Cabo Branco. Segundo Sarmiento (2020) o enrocamento impede que a areia, que antes era naturalmente levada da costa para a enseada do Cabo Branco, mantenha o equilíbrio que torna a praia com sedimentos arenosos. Conseqüentemente, ocorre um processo erosivo da areia da praia, expondo assim as pedras agora em destaque e as estruturas de proteção (como os gabiões) de locais muito visitados por turistas e habitantes, como a ciclovia e a calçada que passaram a perder material sedimentar de apoio. Com essa perda de material, as estruturas se tornam instáveis expondo a população ao perigo, situação demonstrada na Figura 39.

Em entrevista realizada com o professor, ele destacou que a execução do projeto foi feita de forma invertida, pois o que se previa seria a contemplação dos quebra-mares antes mesmo do enrocamento. Tal inversão de ordem, foi adotada, segundo ele, em virtude da falta de recursos financeiros por parte do Poder Público Municipal, uma vez que a construção dos quebra-mares (etapa 3) se tratava de uma etapa mais onerosa.

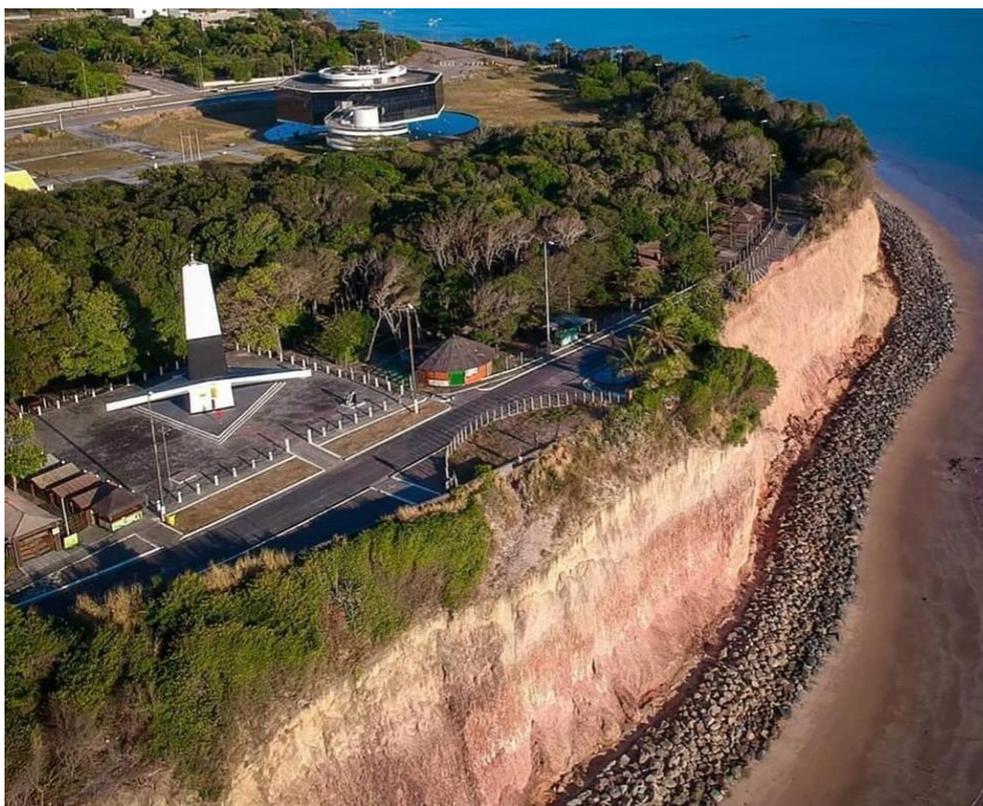
Figura 40 - Enrocamento concluído na Falésia do Cabo Branco

Estudando a situação observa-se que a faixa de enrocamento é considerável e de fato pode sanar, a um certo prazo, os efeitos da erosão marinha na camada mais abaixo dos taludes. Entretanto, não foram observados os outros dois elementos: o aterro a sotamar (entre o sopé da falésia e o enrocamento) e a engorda da praia a barlar do enrocamento, previstos no projeto.
