UNIVERSIDADE FEDERAL DA PARAÍBA CENTRO DE TECNOLOGIA DEPARTAMENTO DE ENGENHARIA CIVIL E AMBIENTAL

TRABALHO DE CONCLUSÃO DE CURSO

ANÁLISE DE RESISTÊNCIA DA ALVENARIA ESTRUTURAL DE BLOCOS DE TERRA CRUA COM ABERTURA DE JANELA

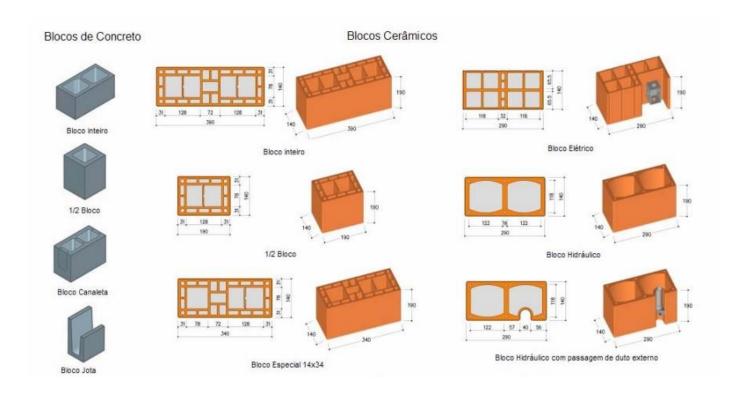
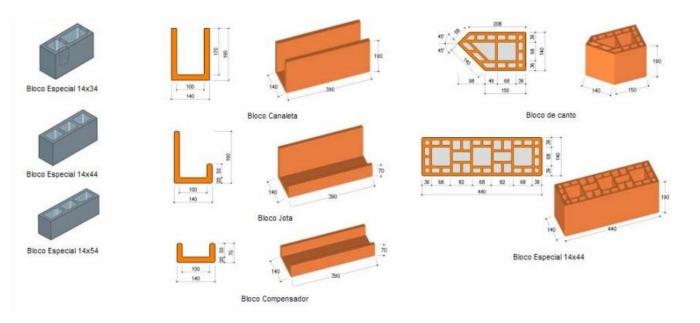
Figura 7. Tipos de blocos cerâmicos e de concreto Fonte: Camacho (2006)

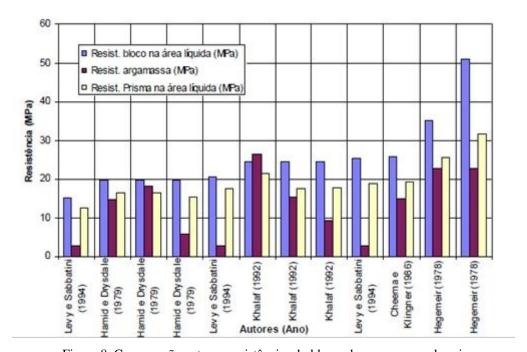
Figura 8. Comparação entre as resistências do bloco, da argamassa e do prisma. Fonte: http://www.scielo.br/scielo.php?pid=S1517-70762011000200008&script=sci_arttext

A argamassa tem a função de solidarizar os blocos ou tijolos, transmitir e uniformizar as tensões entre as unidades, impedir a entrada de água e vento nas edificações e absorver pequenas deformações. Para cumprir com tais empregos, ela deve ter uma boa trabalhabilidade, resistência, plasticidade e durabilidade. Porém, no que se refere à resistência à compressão da parede, a resistência da argamassa não necessariamente precisa ser muito alta, como mostra a Figura 8.

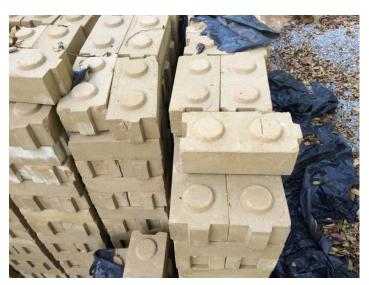
Figura 9. Blocos BTC tipo Mattone. Fonte: Acervo próprio.

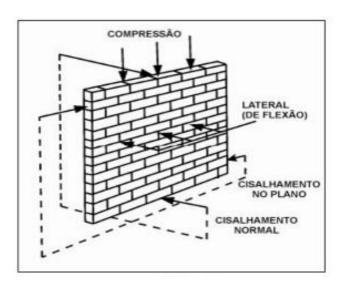
Figura 11. Efeitos mecânicos que podem atuar em uma parede de alvenaria. Fonte: Medeiros (1993).

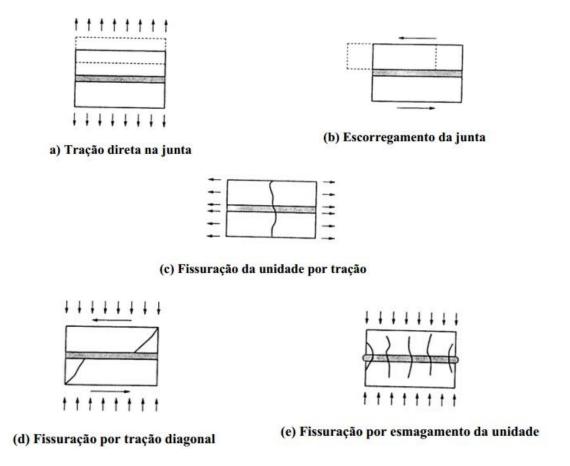
De acordo com Lourenço (1996), são cinco os mecanismos de ruptura, levando em consideração a modelagem adotada no presente trabalho: tração direta na junta, escorregamento na junta, fissuração da unidade por tração, fissuração por tração diagonal e fissuração por esmagamento da unidade.

Figura 17. Modos de ruptura referentes à micro-modelagem detalhada, proposta por Lourenço (1996). Fonte: Nascimento (2003).

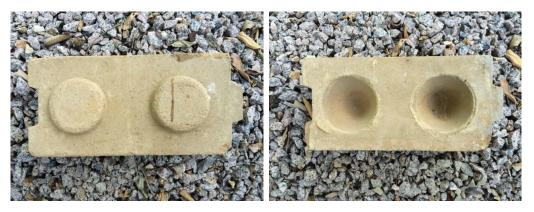
Suas dimensões são 14 cm x 28 cm x 9,5 cm. O peso varia entre 6,6 e 7 quilos, conforme Barbosa (2003).

Figura 18. Bloco BTC utilizado, tipo Mattone.

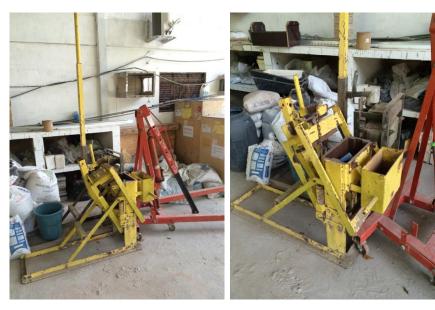
Os tijolos foram moldados na prensa Mattone, sobre uma pressão de compactação de 2MPa. Eles foram modelados segundo a forma concebida pelo professor de mesmo nome da prensa, do Politecnico di Torino. Tal geometria implica em saliências dos tipos macho e fêmea (Figura 19), que permite o encaixe uns nos outros, admitindo pequenos deslocamentos relativos entre os tijolos, segundo Barbosa (2003).

Figura 19. Prensa tipo Mattone. Fonte: Acervo próprio.

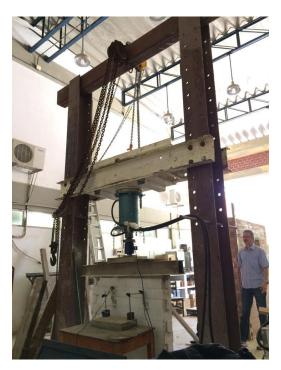
A prensa hidráulica é um dispositivo de aplicação de carga com capacidade de 75 tf. É aparelhada em um pórtico de altura regulável, constituído de perfis metálicos, para dar suporte ao ensaio.

Figura 20. Pórtico para ensaio de compressão, localizado no LABEME. Fonte: Acervo próprio.

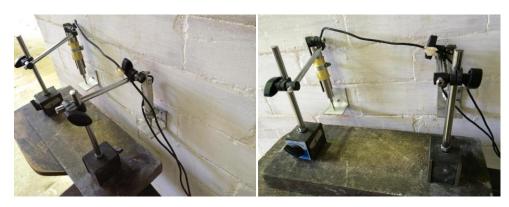
Os defletômetros são transdutores que medem a deflexão de corpos em condições estáticas. Os que foram utilizados neste trabalho mediram os deslocamentos no painel, em milímetros, devido à aplicação da carga uniformemente distribuída.

Figura 22. Defletômetros já instrumentados para o ensaio. Fonte: Acervo próprio.

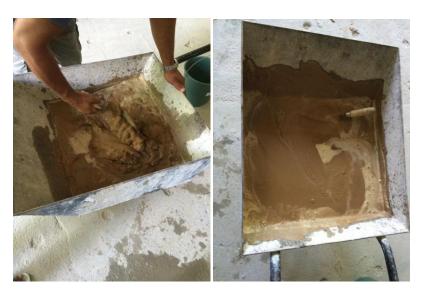
A argamassa de assentamento, utilizada para a construção dos painéis de alvenaria, são feitas com a mesma terra usada na fabricação do BTC. Além disso, os mesmos 12% de cimento são adicionados ao solo. Após feita essa mistura, a água é adiciona à ela de forma visual, com auxílio de proveta graduada, até adquirir uma boa plasticidade. Para a produção desta argamassa, a cada 10kg de terra, foram adicionados 1,2kg de cimento e 4,4 litros de água.

Figura 25. Produção da argamassa de terra. Fonte: Acervo próprio.

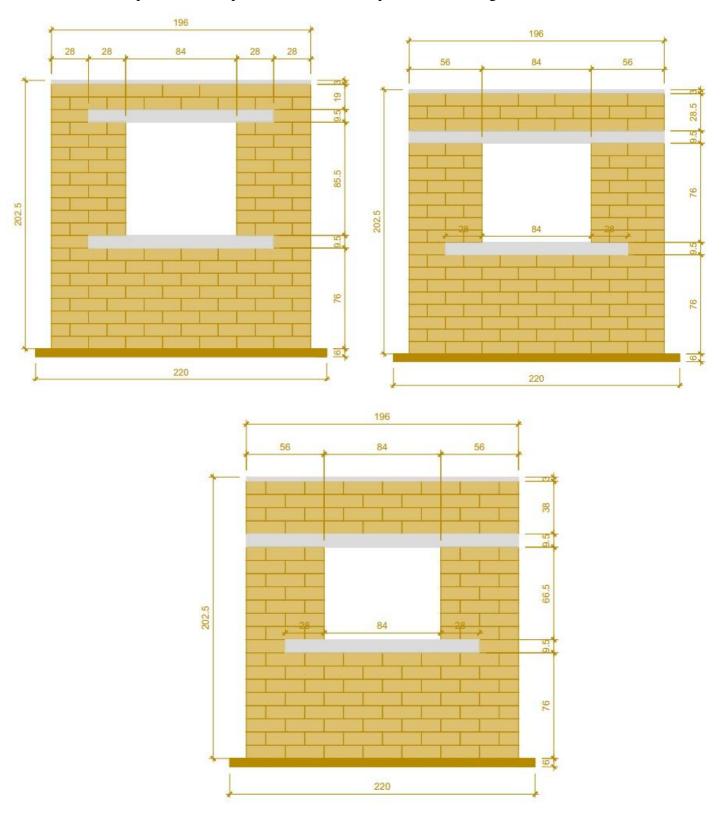
Figura 26. Esquemas para a construção das Paredes 1, 2 e 3, respectivamente. Fonte: Acervo próprio.

As paredes foram produzidas conforme apresentadas na Figura 26.

Após a conclusão das contravergas, as aberturas das janelas são feitas conforme as medidas apresentadas nos esquemas da Figura 26.

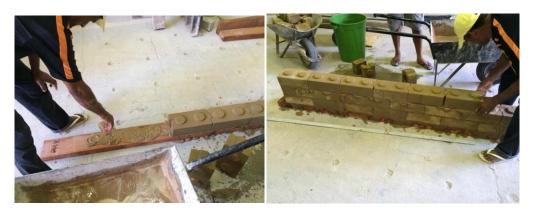
A primeira fiada é colocada sobre um pedaço de madeira de lei de dimensões 220x14x6 cm. A segunda fiada é colocada de forma que a amarração entre ela e a primeira seja feita através da intercalação dos blocos. E assim, sucessivamente. Os blocos são assentados uns aos outros e uns sobre os outros, através dos encaixes macho-fêmea.

Figura 27. Construção das primeiras fiadas do painel. Fonte: Acervo próprio.

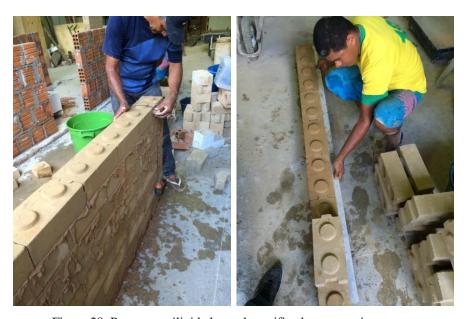
O prumo e a retilinidade do painel é garantido com o prumo de face e com a régua, respectivamente. O prumo deve ser verificado, em relação à primeira fiada, em cada bloco colocado. Já a retilinidade do painel deve ser examinada em cada fiada de tijolos.

Figura 28. Prumo e retilinidade sendo verificados, respectivamente. Fonte: Acervo próprio.

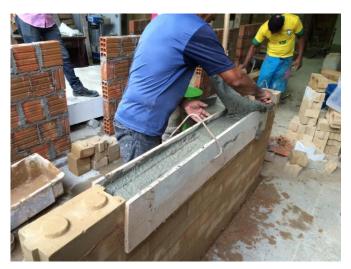
Ao chegar na altura da contraverga, o pedreiro põe uma forma de madeira para a concretagem *in loco* da mesma. As formas são travadas com grampos improvisados de aço (Figura 29). O concreto utilizado é de traço volumétrico 1:4:4 (cimento:areia:brita) e foi produzido no próprio laboratório, com brita cascalhinho, areia média e 4 litros de água para cada traço. Para reforço das vergas e contravergas, foram utilizados dois ferros de bitola 5.0mm.

Figura 29. Concretagem da contraverga. Fonte: Acervo próprio.

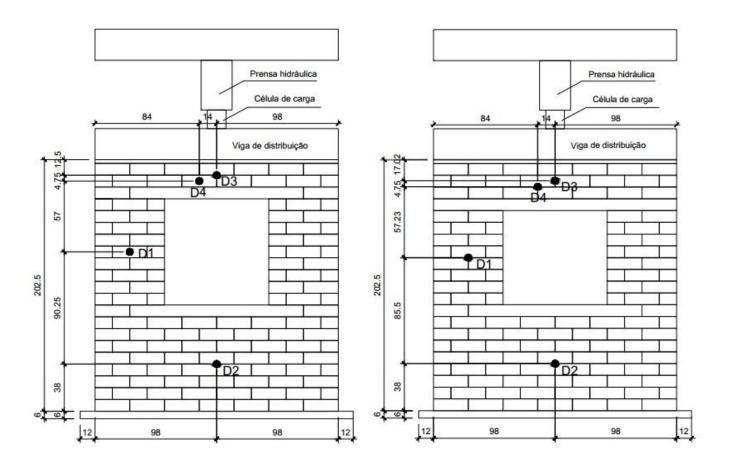
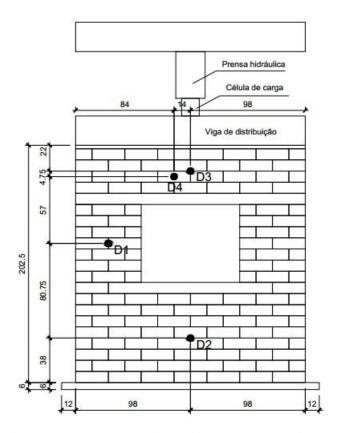
- 3. Conferência do prumo e alinhamento do painel com a célula de carga;
- Instalação dos defletômetros: foram colocados quatro, todos do mesmo lado do painel por questões práticas, sendo três para medir deslocamentos verticais (D1, D2 e D3) e um para quantificar o deslocamento horizontal (D4). A locação destes foi feita conforme Figura 30;
- 5. Aplicação de pré-tensão no painel para a retirada de suas escoras;
- 6. Verificação da leitura dos defletômetros e da célula de carga pelo datalogger e pelo computador, através do software utilizado.

Figura 30. Instrumentação das Paredes 1, 2 e 3, respectivamente. Fonte: Acervo próprio.

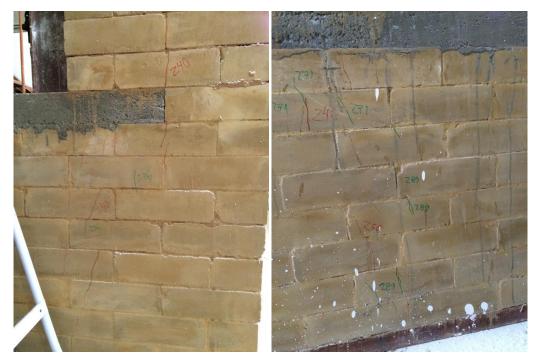
As próximas fissuras surgiram com cargas acima de 200 kN e se concentraram, em grande maioria, em apenas um lado do painel.

Figura 32. Fissuras observadas na Parede 1, região abaixo da contra-verga, nas faces frontal e posterior, respectivamente.

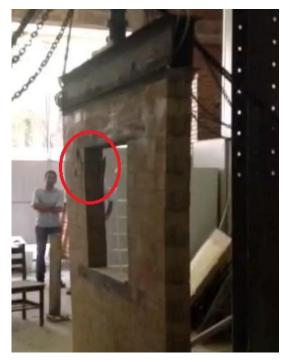
A ruptura ocorreu por esmagamento da fiada logo abaixo da verga, no local de surgimento da primeira fissura.

Figura 33. Ruptura da Parede 1. Fonte: Acervo próprio.

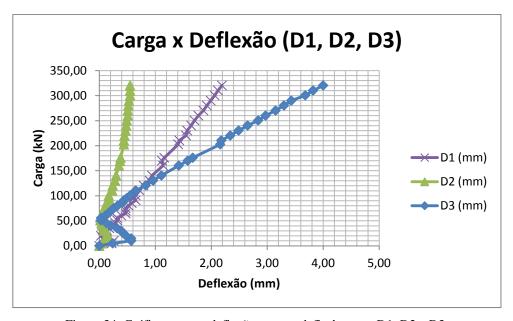
Figura 34. Gráfico carga x deflexão para os defletômetros D1, D2 e D3. Fonte: Acervo próprio.

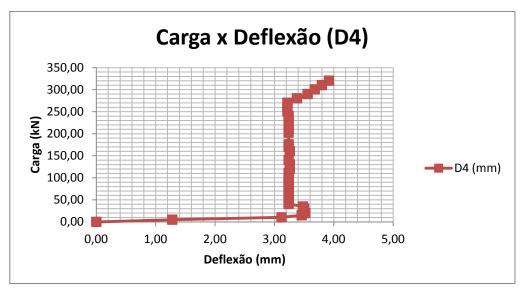
Figura 35. Gráfico carga x deflexão para o defletômetro D4.

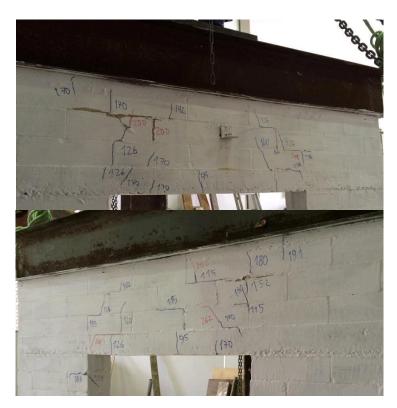
As fissuras seguintes foram surgindo de forma simétrica no painel ao longo da crescente aplicação de carga, a destacar a região superior, acima da verga. Isto quer dizer que a Parede 2 foi construída com menos imperfeições que a Parede 1.

Figura 37. Fissuras observadas na região superior da Parede 2. Fonte: Acervo próprio.

De acordo com a Figura 37, grande parte das fissuras são verticais, causadas por flexão localizada nos blocos ou pela deformação transversal da argamassa. Há algumas horizontais, nas juntas, que possivelmente ocorreram devido à acomodação do painel ou a devido à ruptura da argamassa.

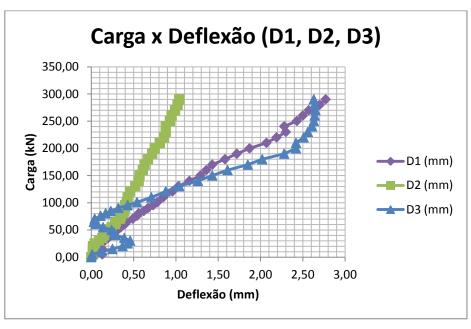
Figura 39. Gráfico carga x deflexão para os defletômetros D1, D2 e D3. Fonte: Acervo próprio.

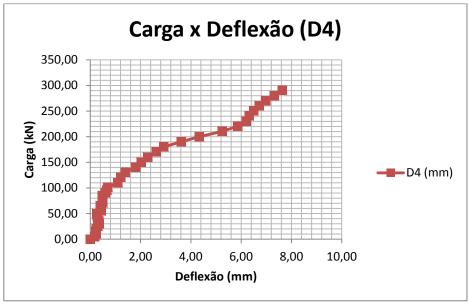
Figura 40. Gráfico carga x deflexão para o defletômetro D4.

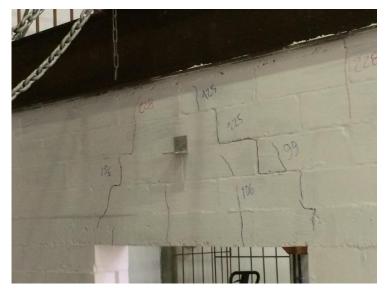
No decorrer do ensaio, com o aumento contínuo do carregamento, as fissuras também foram surgindo de forma simétrica. A diferença, em relação a Parede 2, é que devido a um desaprumo inicial, surgiram fissuras de cisalhamento na parte superior, acima da verga. Estas fissuras foram causadas pelo escorregamento das juntas horizontais e pela separação das juntas verticais. As demais fissuras, em grande parte, foram verticais.

Figura 42. Fissuras de cisalhamento na Parede 3. Fonte: Acervo próprio.

- Fissuras assimétricas na Parede 1, devido a um desaprumo inicial ou a uma descentralização da célula de carga;
- Fissuras em forma de escada (cisalhamento) na Parede 3, devido ao escorregamento na junta de argamassa e as ações horizontais, que surgiram por causa do desaprumo inicial, conforme aplicação de carga vertical crescente.

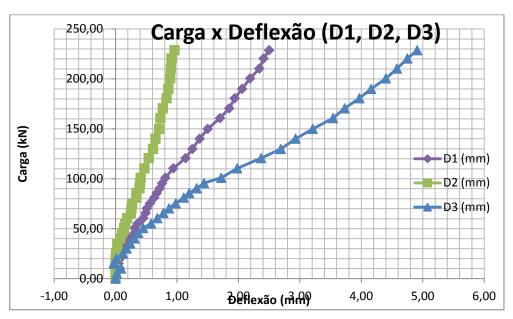
Figura 44. Gráficos carga x deslocamento para os defletômetros D1, D2 e D3. Fonte: Acervo próprio.

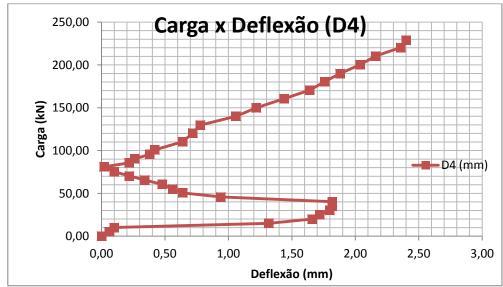
Figura 45. Gráfico carga x deslocamento para o defletômetro D4.

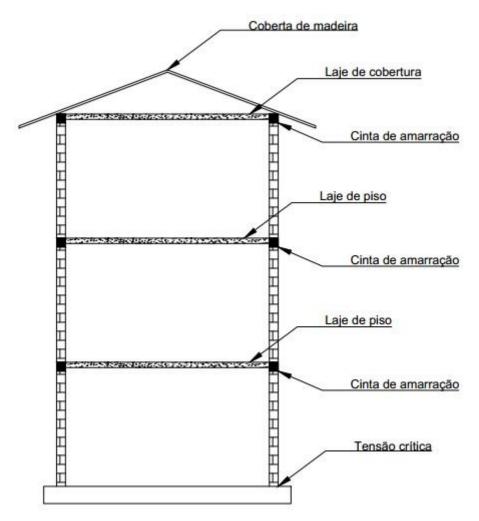
Figura 46. Croqui de uma edificação com três pavimentos. Fonte: Acervo próprio.

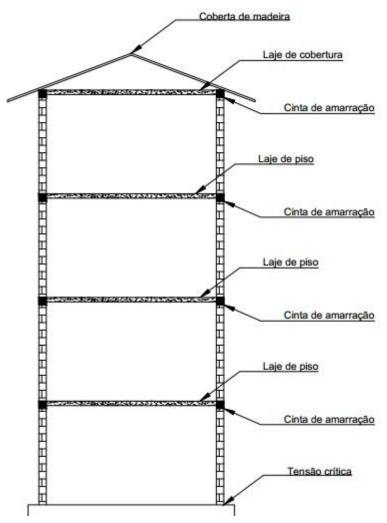
Figura 50. Croqui de edificação com quatro pavimentos.
