**UNIVERSIDADE FEDERAL DA PARAÍBA
CENTRO DE TECNOLOGIA
CURSO DE ENGENHARIA CIVIL**

**REAPROVEITAMENTO DE CONCRETO FRESCO DE ESTACAS HÉLICE
CONTÍNUA PARA FABRICAÇÃO DE ELEMENTOS PRÉ-MOLDADOS**

Trabalho de Conclusão de Curso que apresenta à Coordenação do Curso Engenharia Civil do Centro de Tecnologia da Universidade Federal da Paraíba, como parte dos requisitos para obtenção do título de Engenheiro de Civil.

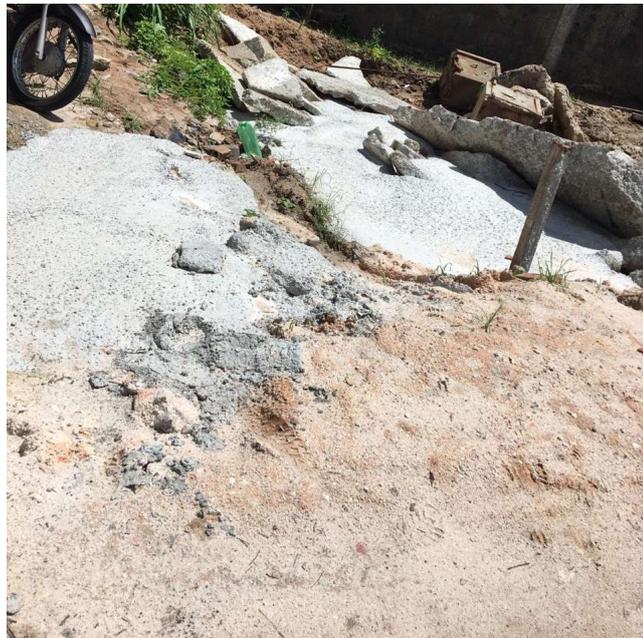
Figura 1: Descarte inadequado de concreto

Sem destino, o concreto pode ser desperdiçado, o que resulta no aumento de custos, descarte clandestino e, conseqüentemente, na contaminação do meio ambiente. A Figura 1 apresenta o descarte de concreto sendo realizado na própria obra, o qual posteriormente deverá ser quebrado para ser descartado em caçambas como resíduo de construção.

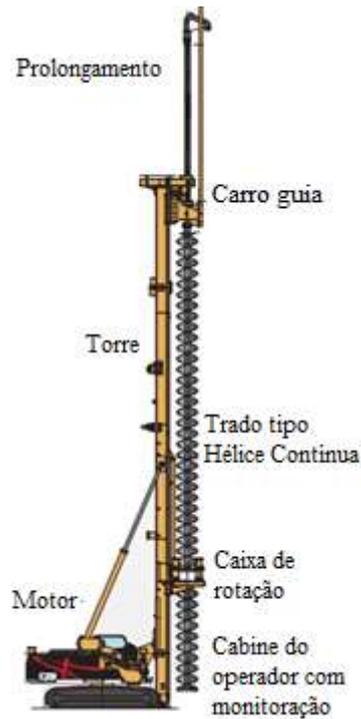
Figura 2: Esquema conjunto da máquina perfuratriz
Fonte: Adaptado do manual da CZM.

O equipamento chamado de máquina perfuratriz é constituído pelo conjunto de um guindaste com a torre guia e seus acessórios, o trado de hélice contínua, mangueiras que acoplam a bomba de injeção de concreto, o sistema digital de monitoramento, sensores e a ferramenta centralizadora e de limpeza do trado. Todo esse conjunto pode ser observado na Figura 2 abaixo.

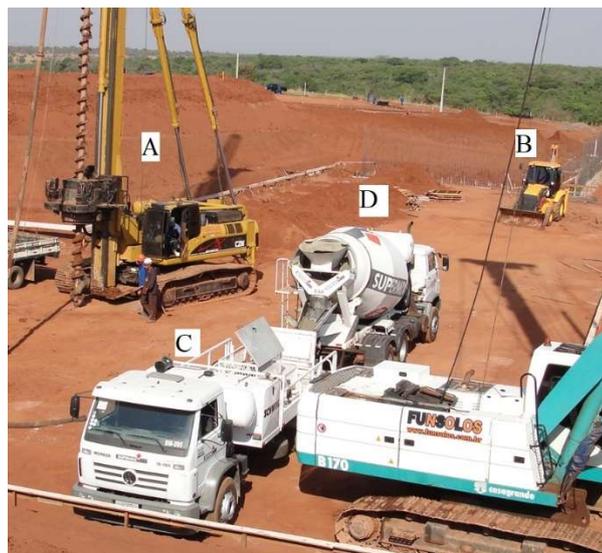
Figura 3: Máquinas acessórias para execução da hélice contínua
Fonte: Adaptado de Funsolos

Na Figura 3 podemos observar que além da máquina perfuratriz (A), para execução das estacas hélice contínua é necessária uma máquina retroescavadeira ou pá carregadeira (B) para retirada do material escavado e de uma bomba de concreto (C) para bombear o concreto do caminhão betoneira (D) até a haste central do trado.

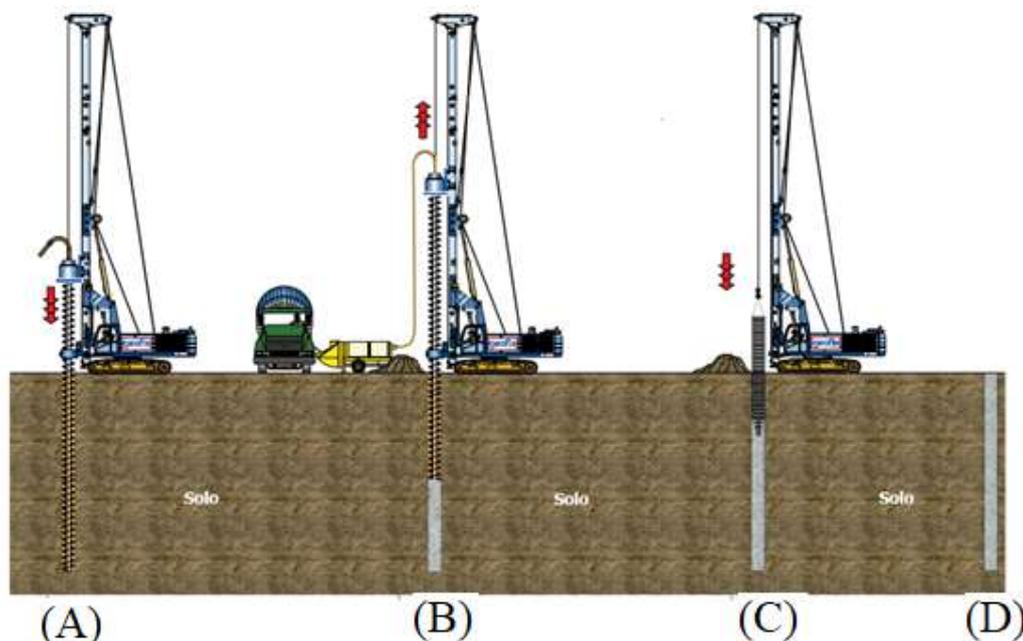
Figura 4: Sequência executiva das estacas hélice contínuas
Fonte: Adaptado de Geofix fundações.

A metodologia executiva obedece ao seguinte roteiro, segundo Penna (1999):

Consiste na introdução da hélice no terreno até a profundidade definida em projeto, do trado contínuo por rotação, imposta pela mesa giratória do equipamento (Figura 4 - A). O sistema de monitoramento registra instantaneamente a profundidade de penetração, a velocidade de avanço e a rotação do trado.

Atingida a profundidade prevista em projeto, inicia-se a fase de concretagem da estaca através do bombeamento de concreto pelo interior da haste central do trado. Levanta-se o trado 30cm, para permitir a expulsão da tampa provisória, a qual encontra-se presa por uma corrente ao trado para não ser perdida, e prossegue-se a retirada do trado de forma lenta e contínua garantindo que até o final da concretagem, haja sempre um sobre consumo de concreto e que a pressão sobre o mesmo seja positiva ou no mínimo zero para garantir a integridade do fuste da estaca (Figura 4 - B).

de 1,00m com a seção tronco-cônica para facilitar a entrada no concreto. Por fim, temos a estaca pronta (Figura 4 – D).

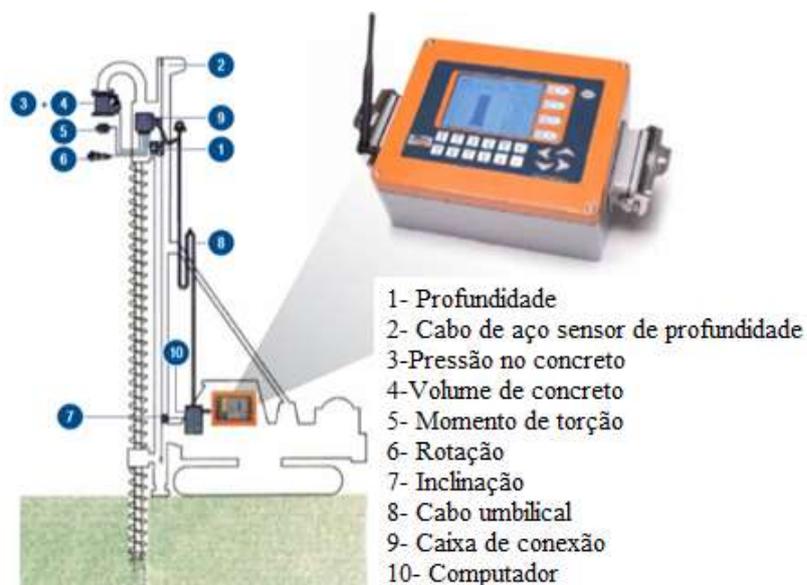
Figura 5: Localização dos sensores no equipamento

As máquinas perfuratrizes contam com um instrumento de aquisição de dados constituído por um computador e vários sensores instalados na máquina através de cabos elétricos (Figura 5), através deles é possível adquirir dados durante a execução das estacas. Se usada e interpretada de maneira correta é de grande utilidade para trazer confiabilidade à qualidade da estaca.

No mercado temos dois modelos predominantes o S.I.M.E.h.C. (Figura 5) da empresa Compugeo e o SACI 3 (Figura 6) da empresa Geodigitus. Todos os dados armazenados são transmitidos de forma automática para um servidor onde são recuperados por um programa para impressão e resultados gráficos.

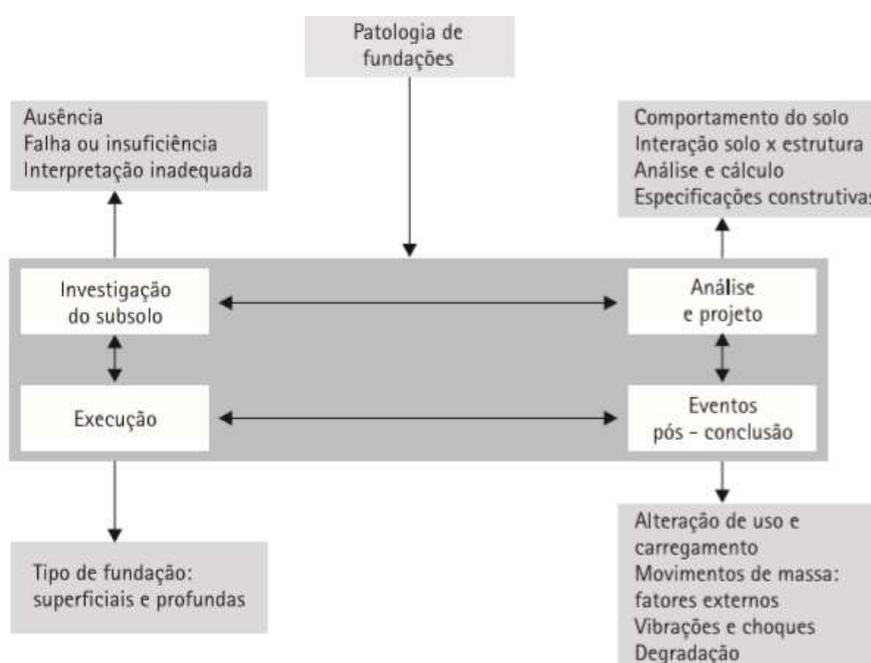
Figura 7: Fluxograma possíveis causas de patologias em fundações.

O comportamento de uma estrutura pode ser afetado inúmeros fatores, desde a concepção de projeto, passando pela fase executiva chegando até nos acontecimentos pós-implantação como alterações de uso e carregamentos, movimentos de massa por escavações e efeitos de choques e vibrações, bem como uma possível degradação dos materiais. (MILITITSKY, 2015). Na Figura 7 podemos ver as relações entre as principais causas de patologias em fundações.

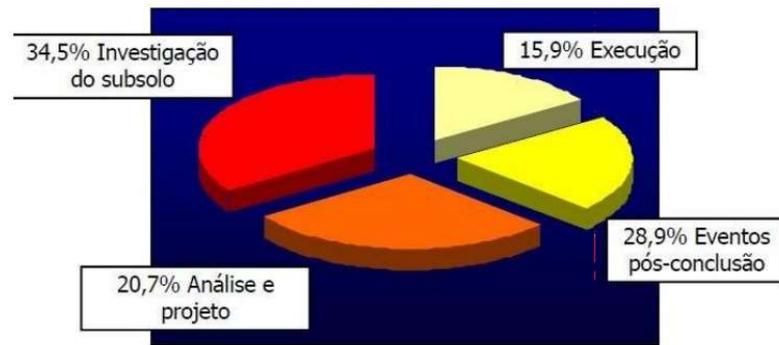
Gráfico 1: Causas anomalias nas fundações

Em estudos realizados de obras que apresentaram patologias de fundações no estado do Rio Grande do Sul quantificou-se a seguinte distribuição para as origens e causas das patologias:

Podemos observar que a investigação do subsolo é a causa mais frequente de problemas de fundações, o qual deveria ser primordialmente identificado e caracterizado para que se possa garantir que o mesmo irá suportar as cargas solicitadas.

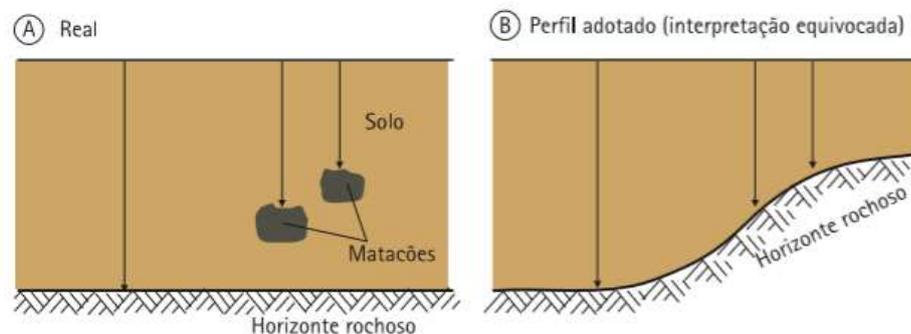
Figura 8: Ocorrência de número insuficiente de investigações

Tal problemática pode surgir de diversos fatores como a inexistência da investigação, desde ensaios mais simples como SPT, recomendado pelas normas, até os mais complexos de campo como cone, piezocone, palheta ou de laboratório como de adensamento, triaxial, cisalhamento direto, etc. Pode também ocorrer devido uma investigação insuficiente ou com falhas, como por exemplo um número insuficiente de sondagens para áreas extensas ou subsolo variado ou profundidade insuficiente da investigação como mostra a Figura 8. E até mesmo desencadeado por uma interpretação inadequada dos dados obtidos pela investigação.

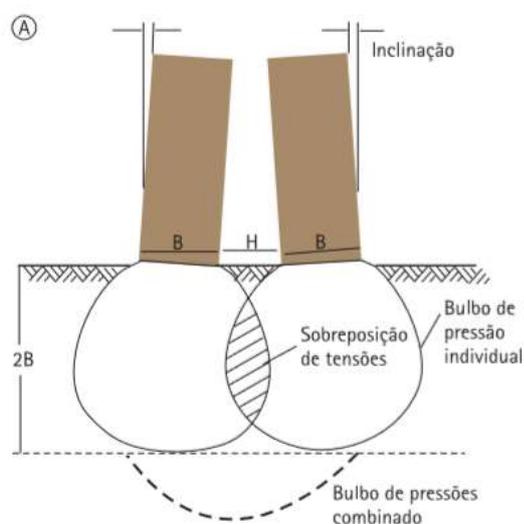
Figura 9: Superposição de tensões

Pode vir acontecer problemas referentes a interação solo-estrutura, como por exemplo, a consideração de forma isolada da transferência de carga de uma fundação, que se houver sobreposição de esforços ocorrerá recalques maiores que o previsto como mostra a Figura 9. Tal caso pode ocorrer pela implantação posterior de edificação junto a estrutura já existente.

compatibilidade de recalques das diferentes fundações, esse cenário acaba levando a ocorrência de recalques diferenciais e danos a estrutura.

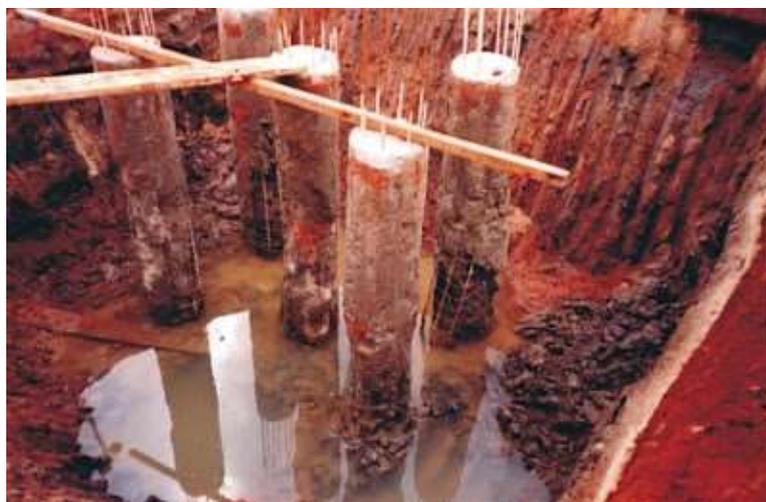
Figura 10: Estaca com descontinuidade do fuste do elemento

- Erros de locação das estacas, as quais podem causar solicitações não previstas em vigas de equilíbrio e blocos de coroamento ou nas próprias estacas.
- Desvios de execução comum quando há a presença de matacões ou por erro mesmo.
- Erros de diâmetros ou lado da estaca, o que resultará numa estaca com resistência inferior ao projetado (Figura 10).

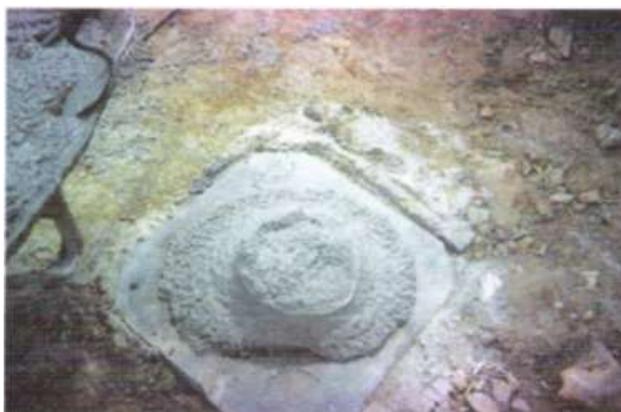
Figura 11: Concreto segregado nas bordas do ensaio de abatimento

- Substituição da estaca projetada por elementos equivalente, exemplo: execução de uma estaca com diâmetro maior para substituir uma mais curta por ocorrência de alguma obstrução.
- Inclinação final executada diferente da projetada, por dificuldade construtiva ou erro.
- Falta de limpeza adequada da cabeça da estaca para vinculação ao bloco, gerando deformações durante o carregamento.
- Cota de arrasamento diferente do essencial resultando em necessidade de emenda ou perda da espera do pilar.
- Posicionamento indevido de armadura ou falta de efetiva vinculação nos casos de estacas tracionadas, não transmitindo a solicitação a elas.
- Características do concreto inadequado, a qual daremos ênfase pois entra na problemática deste trabalho:
 - Segregação do concreto: ocorre a separação da argamassa em relação aos outros agregados constituintes do concreto (Figura 11);

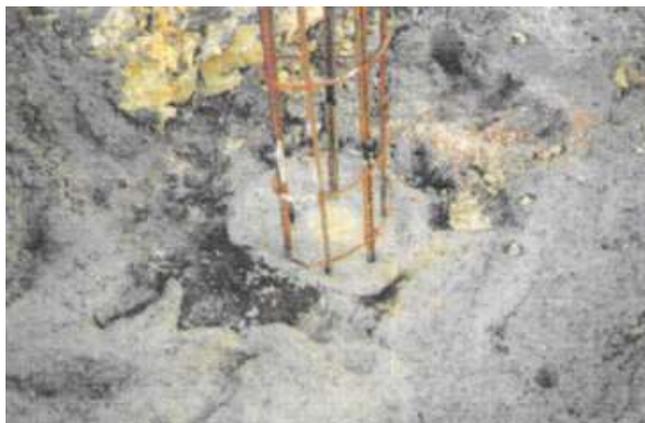
Figura 12: Exsudação no topo da estaca

- Exsudação do concreto: ocorre a separação da água do traço das partículas finas do concreto, pode ser observada por um “borbulhamento” de água com carregamento de finos no topo da estaca recém executada, formando uma lâmina de água (Figura 12).

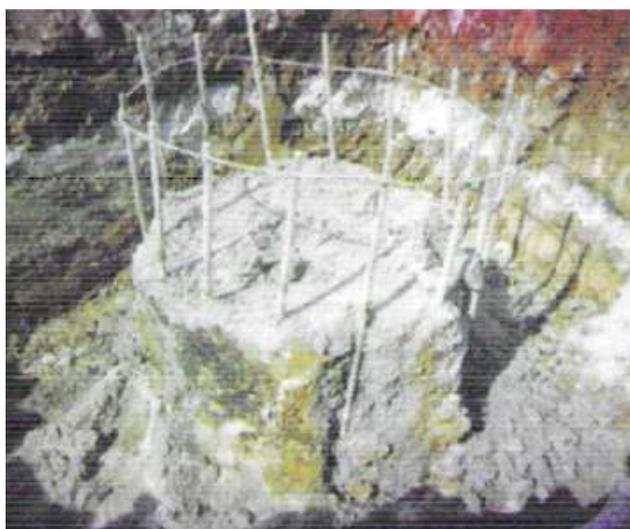
Figura 13: Concreto de baixa resistência no topo da estaca

- Efeito parede: outro fenômeno da segregação do concreto que ocorre na superfície lateral das paredes da estaca, devido à elevada taxa de armadura o agregado graúdo é peneirado pela armadura, fazendo com que a parede da estaca fique uma presença maior de argamassa, que possui menor resistência e maior porosidade (Figura 13).

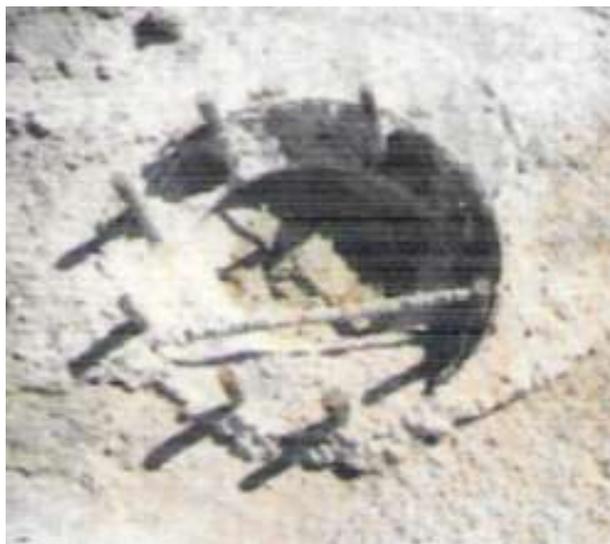
Figura 14: Afundamento central no topo da estaca

- Afundamento central no topo da estaca: efeito da armação no aprisionamento do concreto (Figura 14).

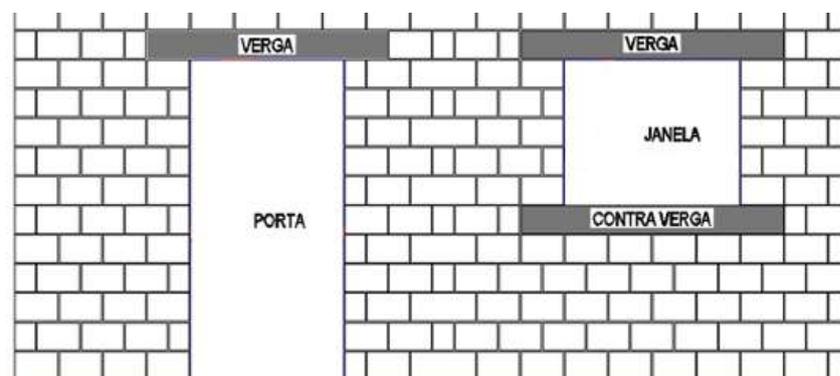
Figura 15: Verga e contra verga
Fonte: Cerâmica city

Para estas ocasiões é comum vermos na maioria das obras, eles utilizarem esse concreto na fabricação de vergas e contra vergas que são elementos estruturais localizados sobre e sob os vãos da alvenaria, respectivamente (Figura 15) (YAZIGI, 2009).

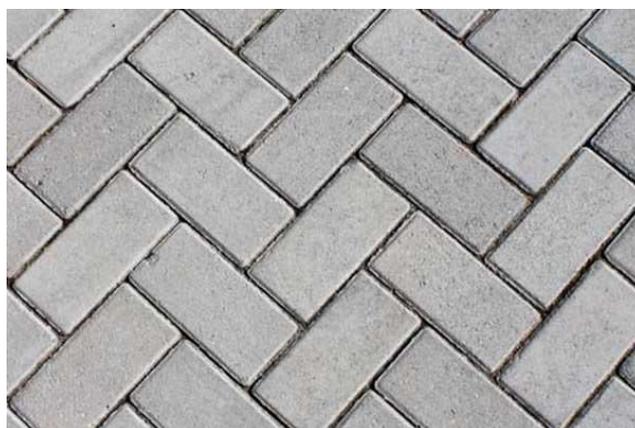
Figura 16: Pavers
Fonte: Piso Pav

Além desses elementos podemos empregar essas sobras na fabricação de elementos para pavimentação de calçadas, estacionamentos como meio-fio e pavers (Figura 16) que são blocos maciços de concreto simples constituintes dos pavimentos intertravados.

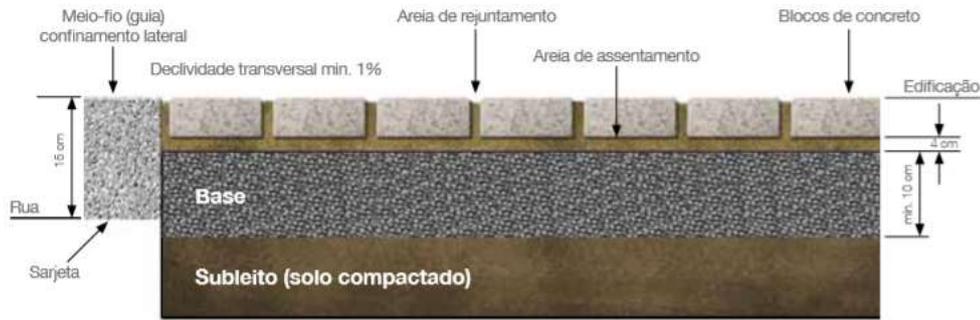
Figura 17: Pavimento Intertravado.

Pavimento intertravado é aquele composto por uma camada de base (de areia ou pó de pedra), seguida pela camada de revestimento (os pavers que são assentados justapostos) e as juntas entre as peças são preenchidas por um material de rejuntamento (areia) onde o intertravamento do sistema é proporcionado pela contenção (comumente realizada pelo meio-fio), como podemos ver na Figura 17 (NBR 9781, 2013).

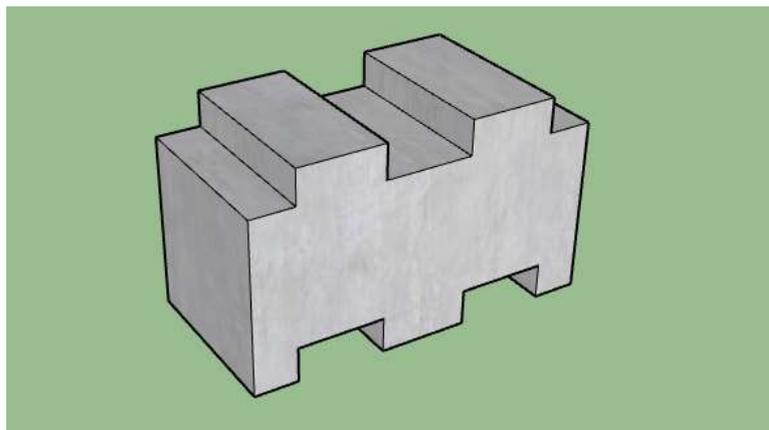
Figura 18: Bloco de concreto

A segunda parte do plano de contingência compreende aos volumes maiores que $0,50m^3$ até $2,00m^3$. Para essa quantidade de concreto foram desenvolvidos blocos prismáticos possíveis de serem aplicáveis na construção civil em muro de contenção, contenção de encostas marítimas, montagem de galpões, entre outras utilidades. Este bloco foi desenvolvido em parceria com a empresa ENGEObase Engenharia de Fundações. Podemos ver na Figura 18 um protótipo do bloco a ser confeccionado.

O bloco foi projetado com encaixes do tipo macho e fêmea para permitir uma fixação perfeita ao ser sobreposto um ao outro, evitando que se desloquem. Cada bloco possui um volume de $0,25\text{m}^3$ resultando num peso de 600kg que produz uma estrutura segura e estável. Além disso o bloco dispensa o uso de argamassa para acabamento e junção dos blocos o que permite uma rápida execução e a percolação da água entre as juntas o que ajuda na diminuição do empuxo causado pela água. Na Figura 19, podemos ver um esquema da aplicação desse bloco na execução de um muro de arrimo.

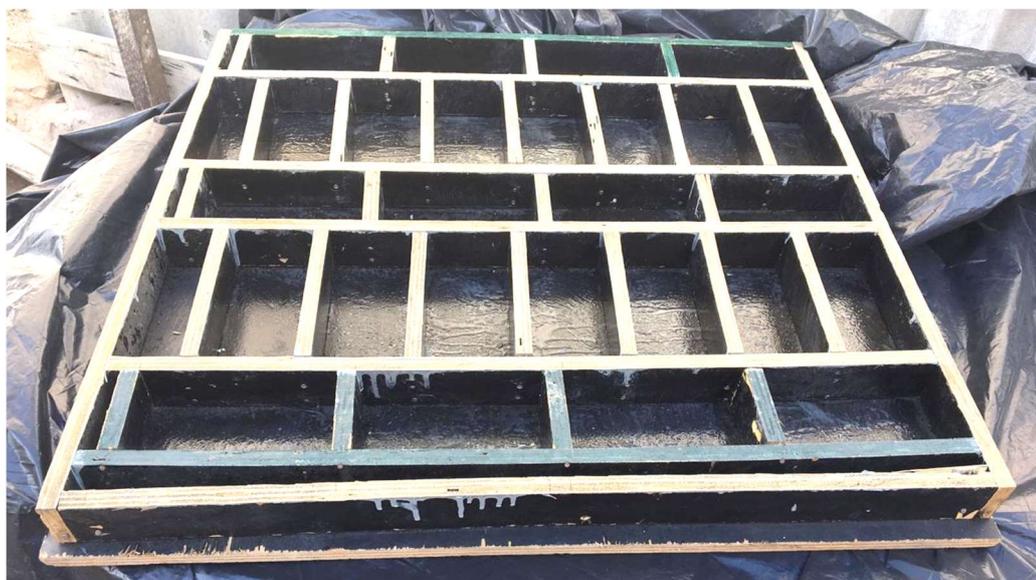
Figura 20: Fôrma confeccionada para pavers

Para fabricação dos pavers, das vergas e contra vergas foi planejado um tabuleiro com a base e as divisórias simulando uma colmeia, confeccionado em madeirite plastificado 17mm para facilitar a desforma e proporcionar um melhor acabamento, conforme podemos observar na Figura 20 e Figura 21.

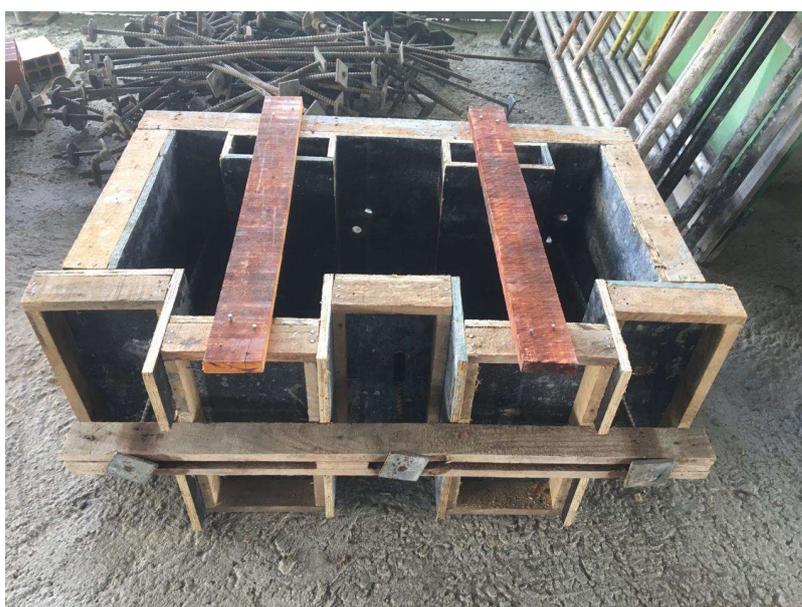
Figura 22: Fôrma bloco de concreto
Fonte: Autora

Para a fôrma do bloco de concreto foram reaproveitados painéis de madeira das vigas da própria estrutura de concreto, por ele ser uma peça volumétrica foi necessário o uso de travamentos para manter a integridade da fôrma e que não venham causar deformações na peça de concreto que prejudiquem a posterior montagem do conjunto. Então adotou-se as mesmas peças que são utilizadas nas fôrmas de pilares chamadas de gravatas para garantir esse travamento. Como podemos observar na Figura 22 e Figura 23 a seguir.

Para concretagem era necessário pôr a fôrma sobre uma folha de madeirite apoiados num local plano, pois a forma possuía apenas as faces laterais para reduzir o peso.

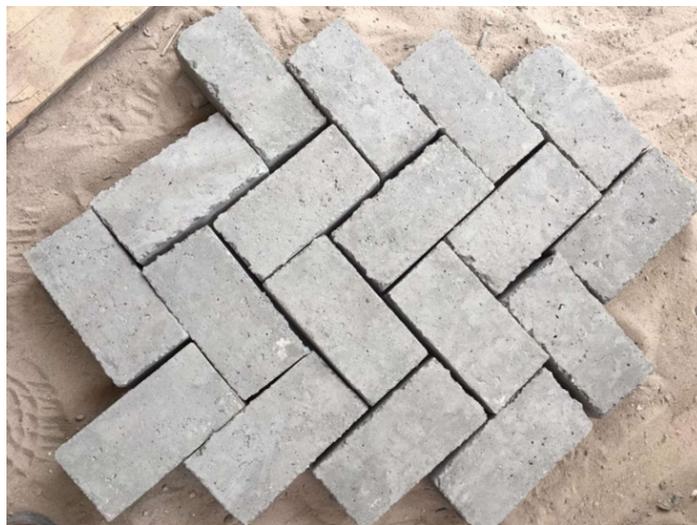
Figura 24: Paviers concretados
Fonte: Autora

Quando houve a ocorrência de sobra de concreto, as peças foram concretadas e podemos observá-las a seguir.

Após execução, foram constatadas algumas dificuldades como: a perda da fôrma após desmoldagem das peças e alguns dos pavers não obtiveram um bom acabamento nas arestas, então, recomenda-se a utilização de outro material para confecção da fôrma podendo ser feita com chapas metálicas, por exemplo, o que ainda irá proporcionar um maior número de reaproveitamento da fôrma, a qual poderá ser utilizada até serem feitas peças suficientes para toda obra. Recomenda-se ainda que a fôrma seja feita em tiras e não em tabuleiros para facilitar a desmoldagem.

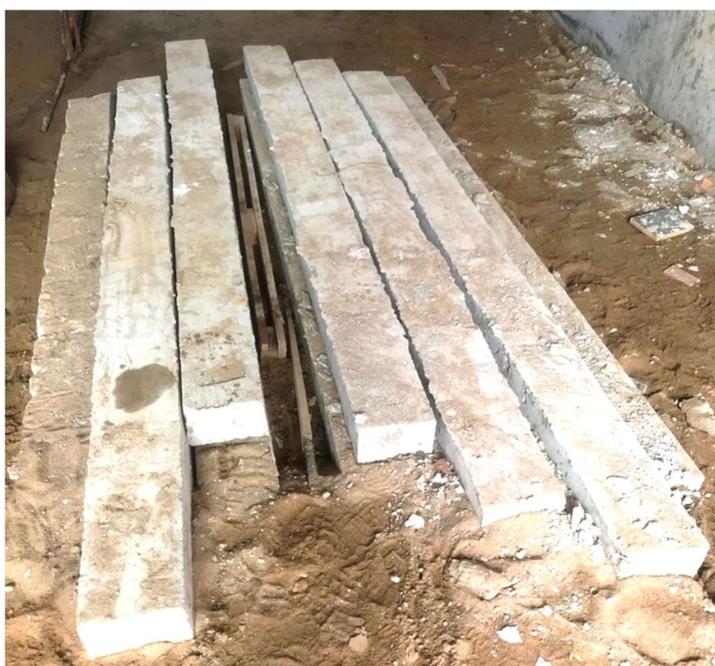
Figura 25: Vergas e contra vergas concretadas

As vergas e contra vergas, como receberão o acabamento do reboco depois de assentadas na alvenaria, obtiveram um bom resultado quanto ao acabamento da peça conforme pode ser visto na Figura 25. Tais peças quando forem assentadas deverão ser cortadas, com equipamento apropriado, na dimensão adequada para o vão, seguindo a recomendação da norma NBR: 8545/1984, de exceder no mínimo 20cm de cada lado do vão. Vale lembrar que as vergas e contra vergas devem ser armadas para suportar os esforços de flexão e quando excederem o tamanho de 2,40m devem ser calculadas como viga (NBR: 8545/1984).

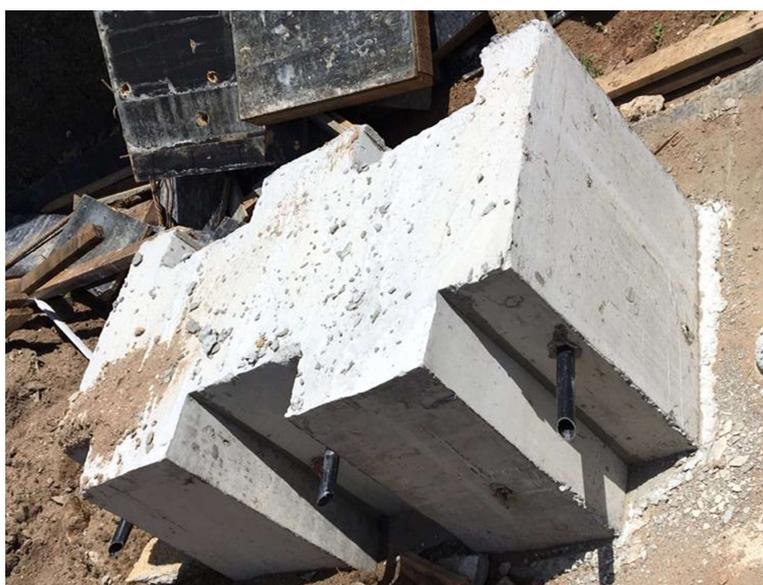
Figura 26: Bloco concretado

Quanto ao bloco, devido a sua robustez, a fôrma proposta atendeu as especificações planejadas para ele, conforme podemos ver na Figura 26 e Figura 27.

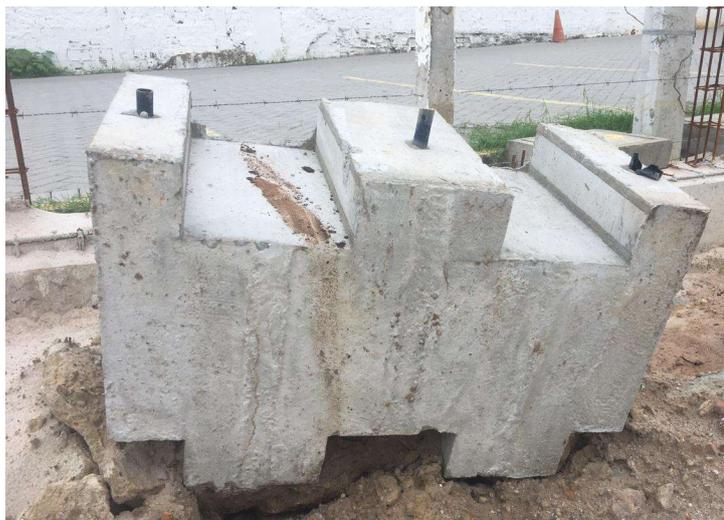
Figura 27: Bloco após desforma
Fonte: Autora

Os painéis utilizados para confecção da fôrma mantiveram-se íntegros após a desforma, sendo necessário apenas a remontagem da fôrma. Salienta-se que por serem painéis de madeira conforme vão sendo utilizados eles vão perdendo suas condições ideais para uso, assim posteriormente deve-se substituir os painéis de madeira ou, de melhor modo, fabricar uma fôrma de chapas metálicas, a qual permite a utilização inúmeras vezes.
