UNIVERSIDADE FEDERAL DA PARAÍBA – UFPB
CENTRO DE TECNOLOGIA
DEPARTAMENTO DE ENGENHARIA CIVIL E AMBIENTAL

TRABALHO DE CONCLUSÃO DE CURSO

ANÁLISE DE LAJES DE SUBPRESSÃO EM OBRAS DE JOÃO PESSOA - PB

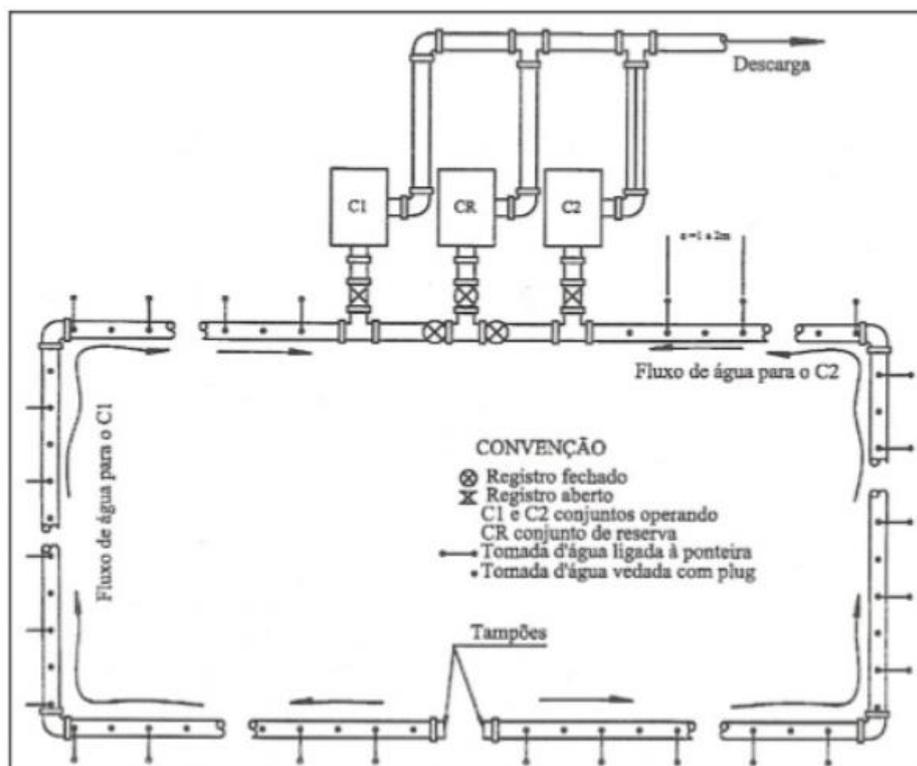
Com o auxílio de uniões articuladas os tubos verticais são ligados a um tubo coletor e este conectado a um sistema de bombas, que por meio das ponteiros colhe a água do solo. A água captada é então destinada a um local mais adequado por meio de um tubo de descarga. A planta esquemática de locação do sistema pode ser vista na Figura 1.

Figura 1 - Planta esquemática de localização do sistema de ponteiros filtrantes

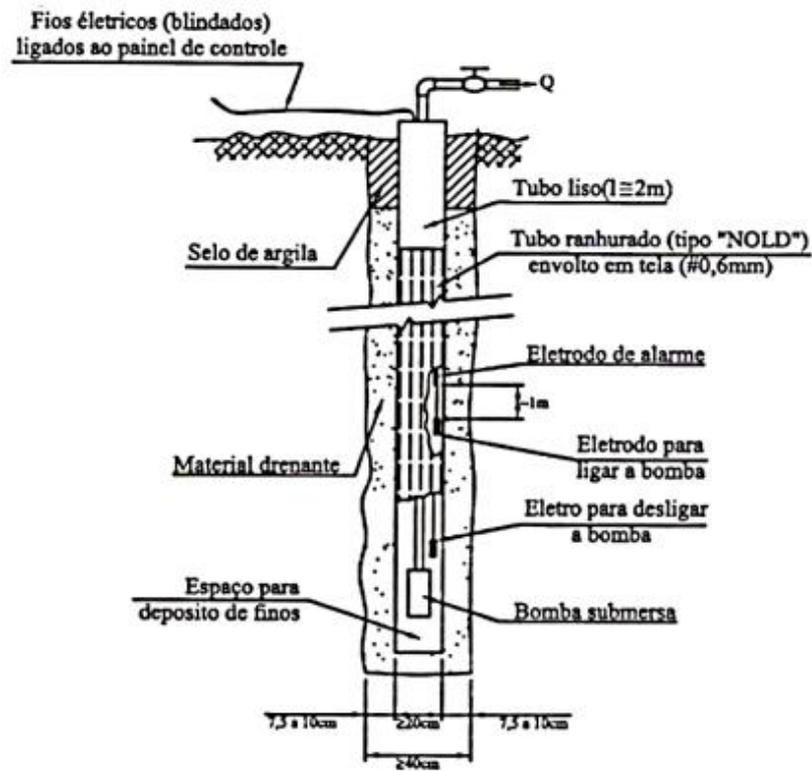
Já no sistema com utilização de bombas de recalque submersas a perfuração e a instalação se dão de forma semelhante ao sistema com injetores. Segundo Müller (2014), a retirada da água é feita por um conjunto motor-bomba localizado dentro do tubo filtrante, sendo as bombas ativadas e desativadas por eletrodos ligados ao motor quando esses entram em contato com a água. O sistema pode ser visto na Figura 2.

Figura 2 - Seção esquemática de um poço com bomba submersa

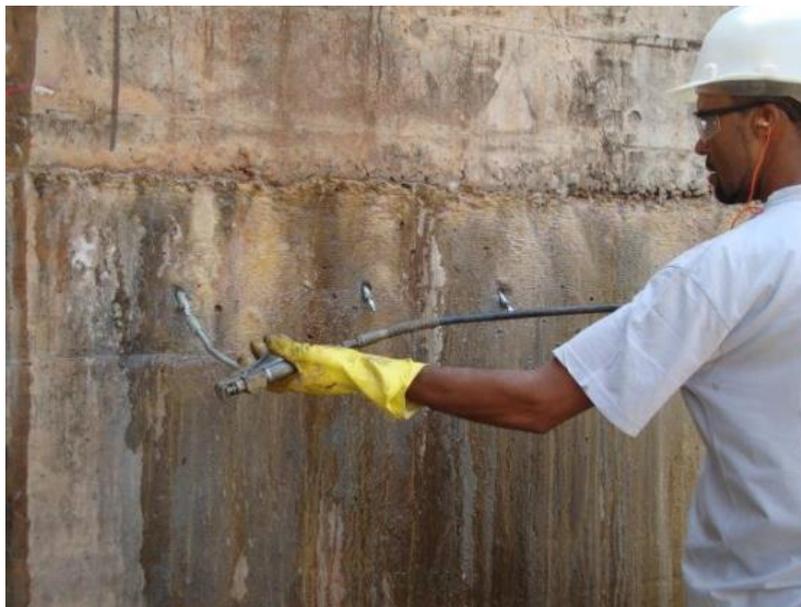
Essa solução é utilizada pela injeção de materiais no concreto, como mostrado na Figura 3, principalmente para correção de locais específicos com indicação de aberturas de fissuras e jatos de água. Segundo Cunha e Neuman (1979, p. 199) existem dois tipos de injeção: a primeira em que se faz uso de resinas sintéticas reativas, do tipo Epóxi, para atuar em processos de impermeabilização onde não se tenha infiltrações com grande movimentação de água ou elementos construtivos que não ofereçam condições de aderência, e a segunda em que se veda a infiltração de fora para dentro pela injeção, no lençol freático, de materiais que se tornarão uma pasta elástica e

Figura 3- Impermeabilização por injeção de materiais no concreto

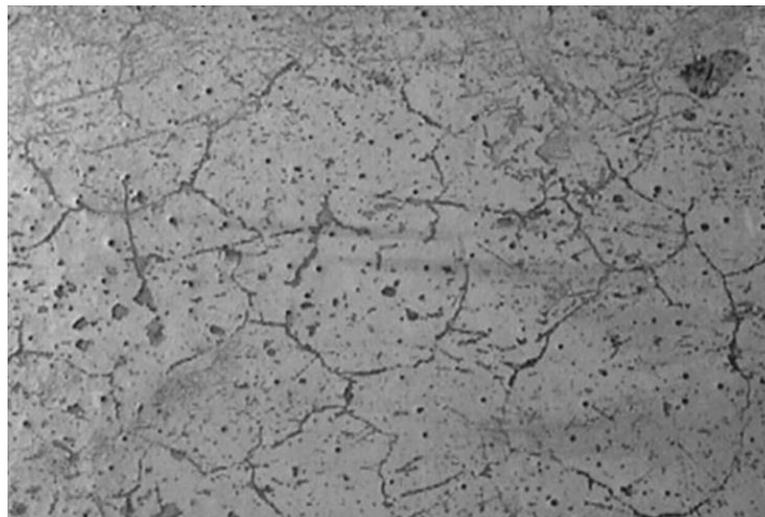
Essas fissuras ocorrem em função de alto calor, baixa umidade relativa do ar, ventos fortes, dentre outros motivos. A retração ocorre em virtude da evaporação da água pelo processo de exsudação antes do início da “pega”. Um exemplo desse fenômeno pode ser observado na Figura 4.

Figura 4- Fissura por retração plástica

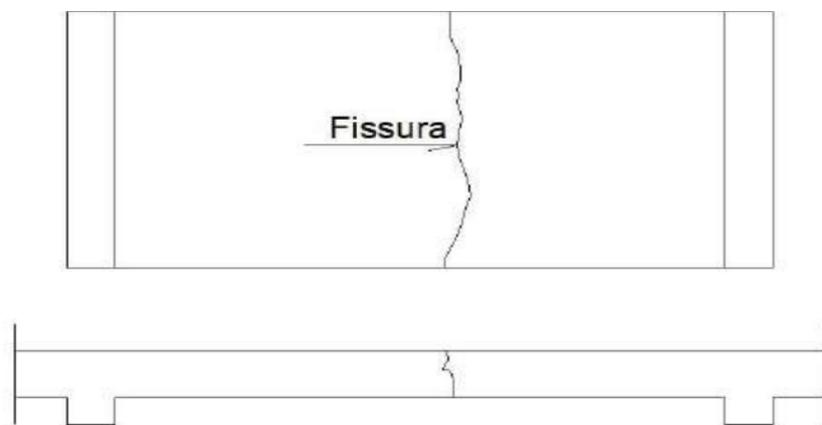
Essas fissuras ocorrem geralmente nas primeiras idades pós concretagem em que, a princípio, a estrutura de concreto se dilata em virtude do calor liberado na reação de hidratação do cimento em contato com a água e das condições ambientais no entorno, e posteriormente passa por um processo de resfriamento e tende a se retrair. Um exemplo desse fenômeno pode ser visto na Figura 5.

Figura 5- Fissura em laje por retração térmica

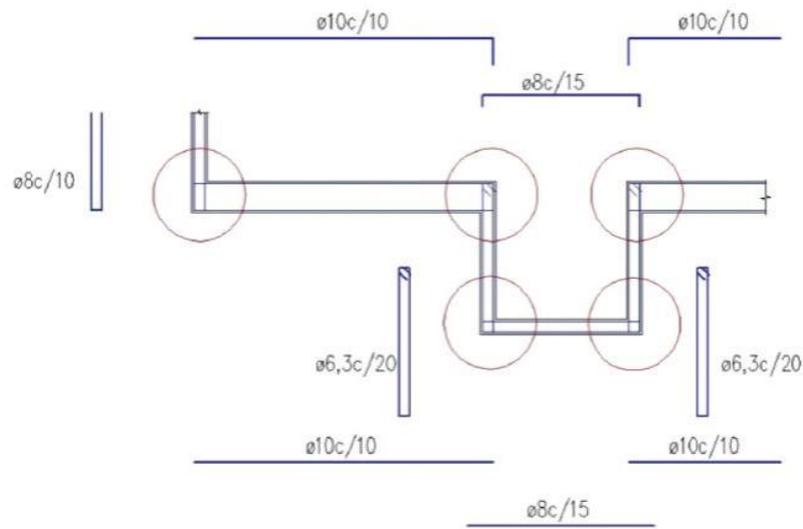
Para que isso ocorra, o dimensionamento e detalhamento das armaduras devem ser pensados para que a estrutura se comporte de forma contínua. Dessa forma, especial atenção deve ser dada para mudanças de plano e esperas utilizadas em fases da concretagem. A Figura 6 mostra como é um detalhamento incorreto, em que a armadura não acompanha as mudanças de plano, gerando pontos em que há concentração de tensão. A Figura 7 mostra como a armadura deve acompanhar as mudanças de plano.

Figura 6- Detalhamento incorreto de armaduras

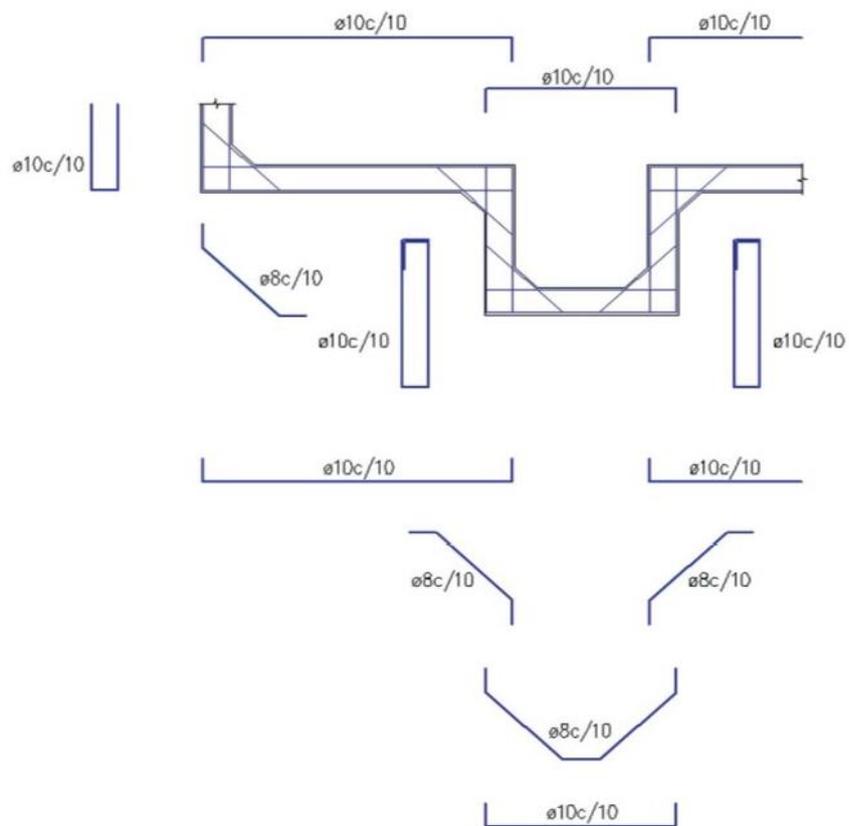
Figura 7- Detalhamento correto de armaduras

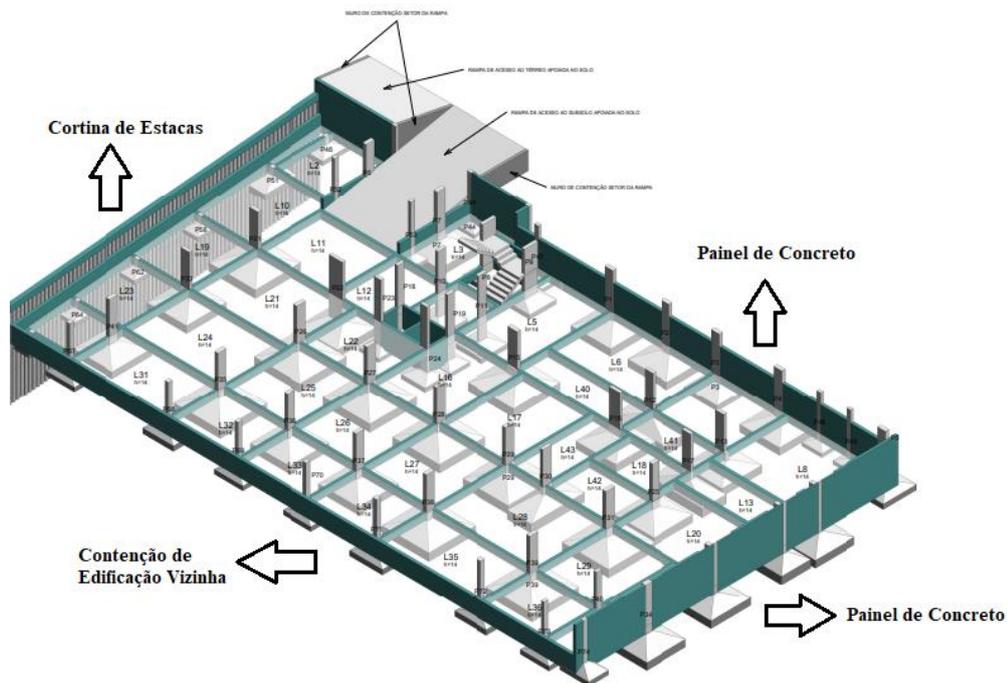
Para a contenção na obra utilizou-se estaca hélice contínua em um dos lados, aproveitou-se a contenção da edificação vizinha já existente em outro lado e fez-se uso de paredes de concreto armado nos outros dois lados. O subsolo contou ainda com uma fundação em sapatas e vigas baldrame como pode ser visto na Figura 8. Para a parede de concreto utilizou-se uma contenção provisória de alvenaria, que posteriormente foi utilizada também como fôrma como mostrado na Figura 9. Além dessas, outra consideração feita foi de que as ancoragens estivessem ligadas às estacas, fazendo com que os esforços transmitidos para essas estacas fossem distribuídos por meio de vigas de coroamento.

Figura 8- Subsolo em 3D com contenções, sapatas e vigas baldrame

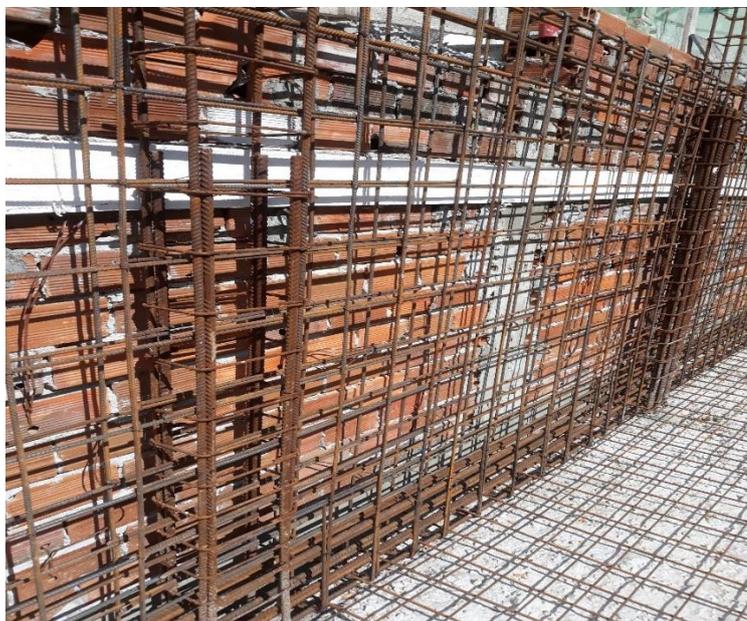
Figura 9- Armadura de viga-parede utilizando alvenaria como fôrma

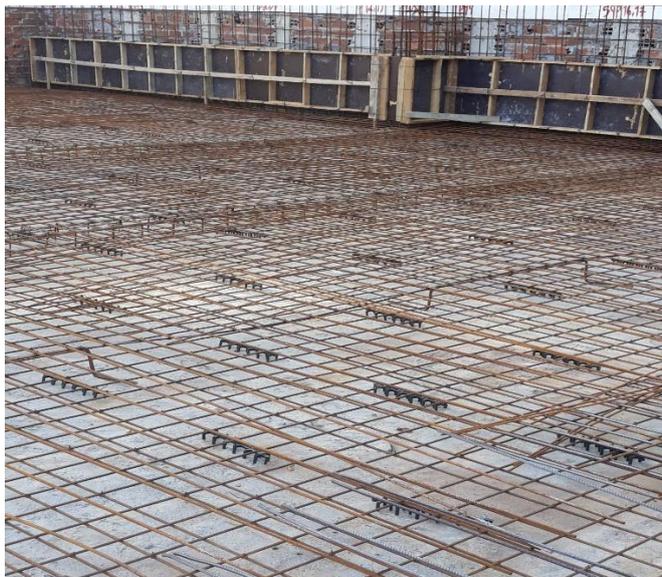
Um ponto importante observado foi a correta compactação do solo e utilização do concreto magro, como mostrado na Figura 10, a fim de impedir que os espaçadores afundassem e a ferragem se deslocasse.

Figura 10- Armadura da laje sobre concreto magro, com espaçadores plásticos

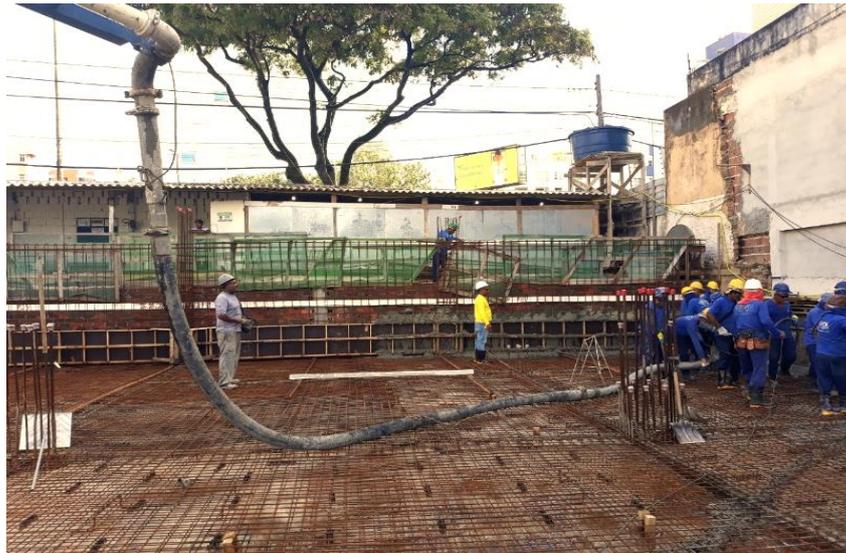
Figura 11- Lançamento do concreto

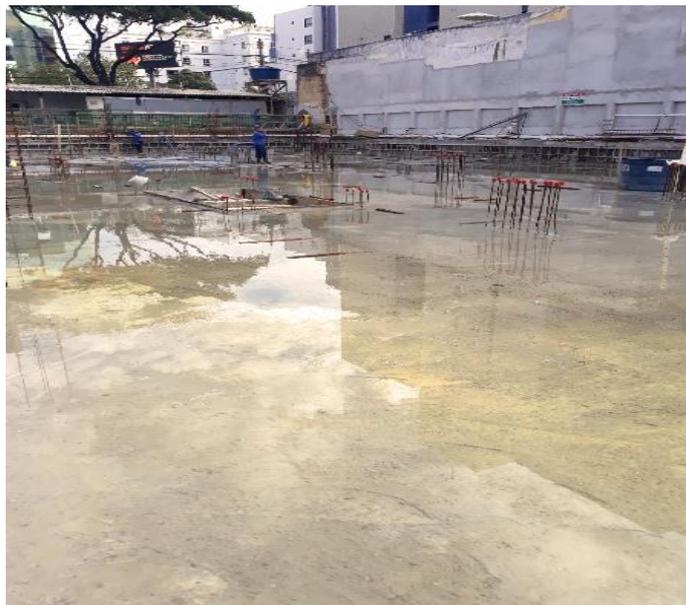
Em relação à cura, manteve-se, seguindo recomendação, uma lâmina de água sobre o concreto por 7 (sete) dias como mostrado na Figura 12, a fim de evitar problemas decorrentes da perda de água por calor e vento e permitir que o concreto ficasse hidratado em todos os pontos.

Figura 12- Cura úmida do concreto

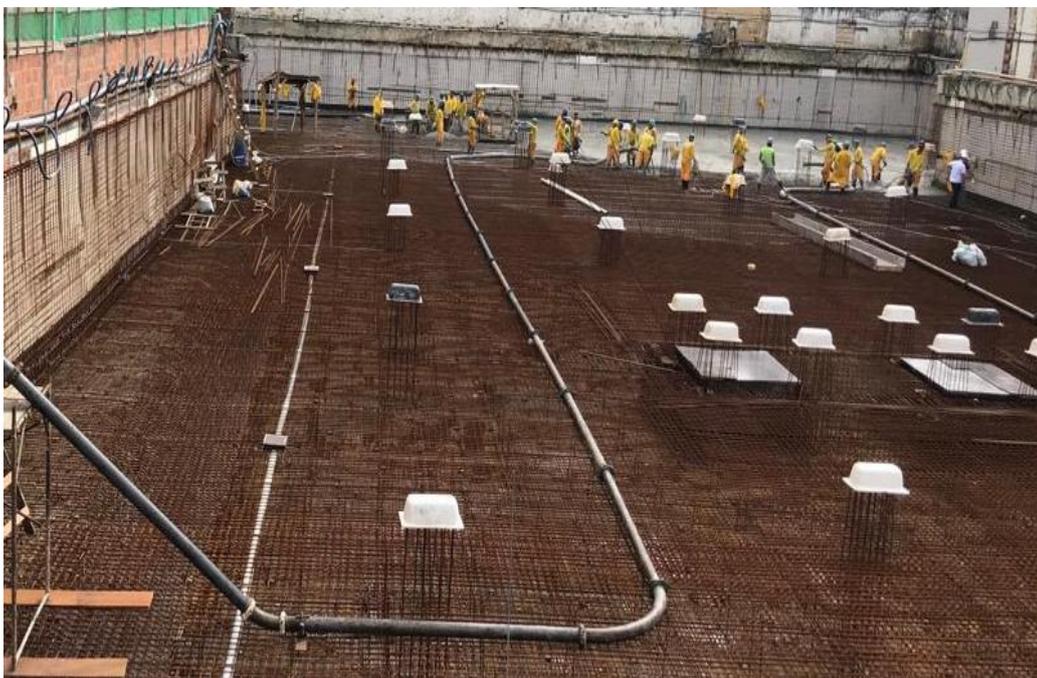
para isso, entretanto, era tão alto e custoso que decidiu-se aumentar um pouco mais a espessura da laje e assim, utiliza-la também como fundação. A laje e fundação em radier de concreto armado pode ser vista na Figura 13.

Figura 13- Laje e fundação em radier de concreto armado

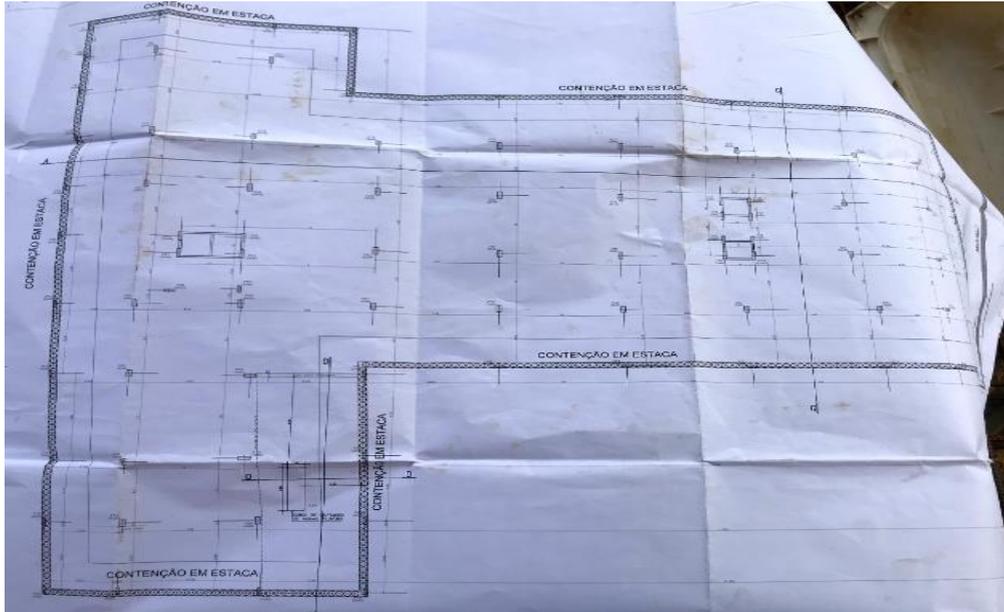
Além disso, a contenção na obra foi feita com estacas hélice contínua em torno de todo o terreno, como pode ser visto na Figura 14. Para a parede de concreto foram utilizadas fôrmas em madeira.

Figura 14- Contenção em estacas hélice contínua

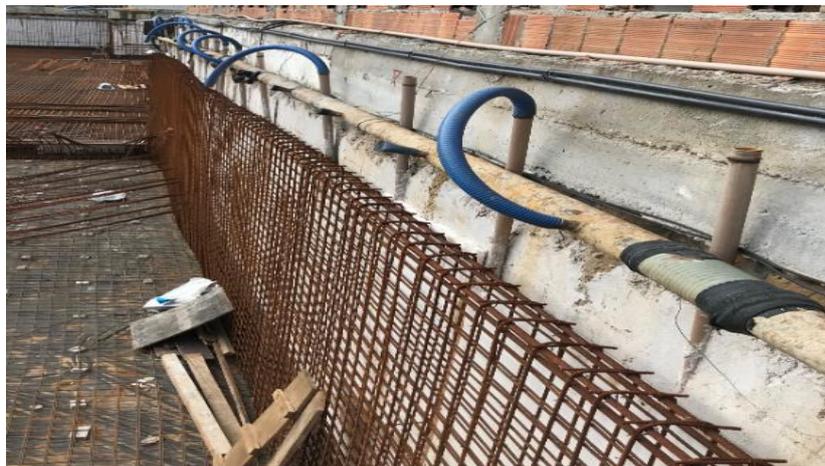
O rebaixamento realizado foi feito para um lençol freático a 2,80m (dois metros e oitenta centímetros) do nível da rua, quando medido. O rebaixamento foi feito por ponteiros filtrantes, como mostrado na Figura 15 e teve caráter temporário, estando ativo apenas na realização da obra subterrânea.

Figura 15- Rebaixamento por ponteiros filtrantes

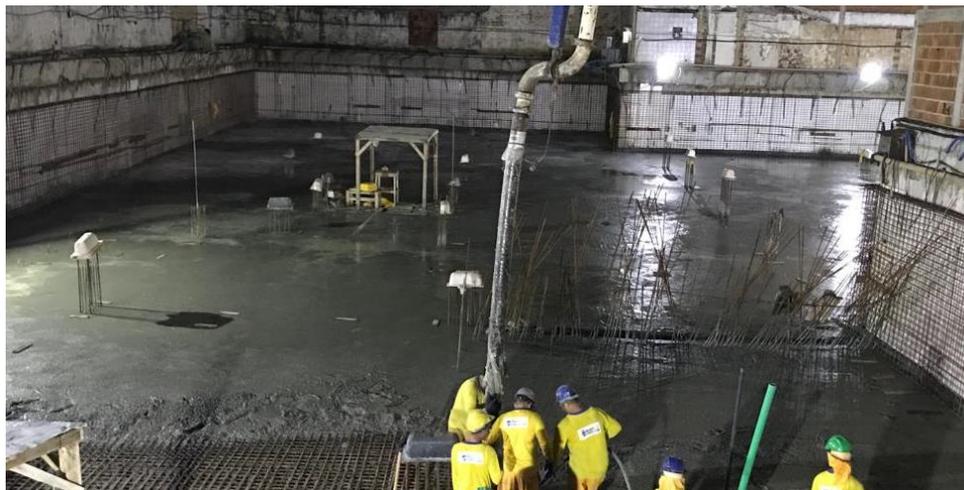
Figura 16- Concretagem de laje de subpressão

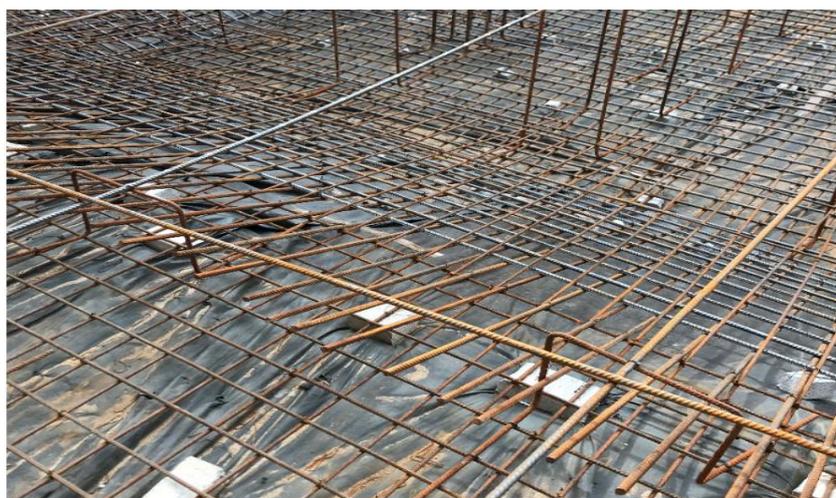
A fim de impedir que espaçadores afundassem e a armadura se deslocasse, o solo foi devidamente compactado e em seguida foi feita uma camada de concreto magro. Além disso, as armaduras em mudanças de plano foram corretamente utilizadas, como pode ser visto na Figura 17.

Figura 17- Armaduras em mudanças de plano

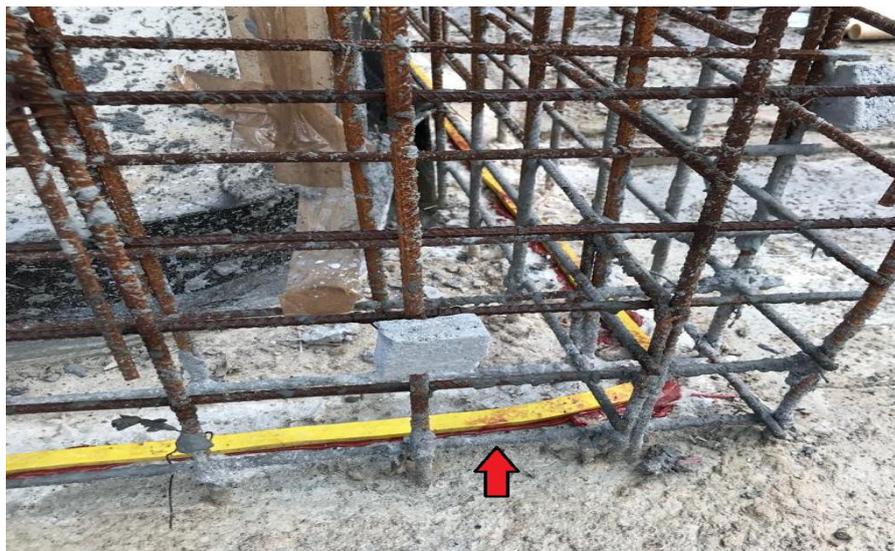
Além disso, visto que a laje e as paredes de concreto não seriam concretados em conjunto e que as emendas entre essas peças estruturais são pontos críticos para infiltração, optou-se pela utilização de fitas hidroexpansivas e de manta asfáltica, mostradas respectivamente nas Figuras 18 e 19. A fita hidroexpansiva é um composto

de selamento muito utilizado para evitar problemas de infiltração em juntas de construção e além do uso nas emendas entre laje e paredes a fita foi usada também nos poços dos elevadores. Já a manta é um produto impermeabilizante flexível, mas que no caso das emendas não necessariamente precisaria ser utilizado, servindo apenas como um reforço.

Figura 18- Fita hidroexpansiva em emenda de laje com parede de concreto

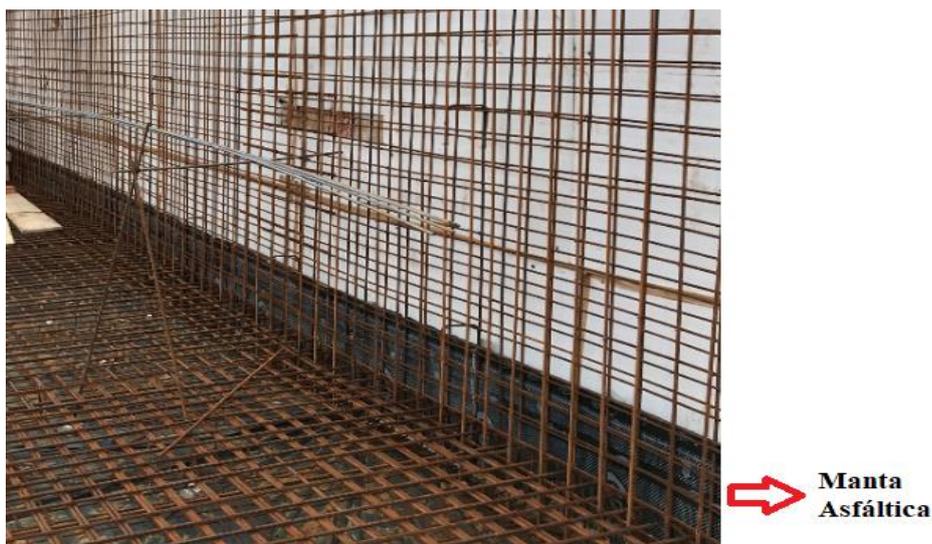
Figura 19- Manta asfáltica em emenda de laje com parede de concreto

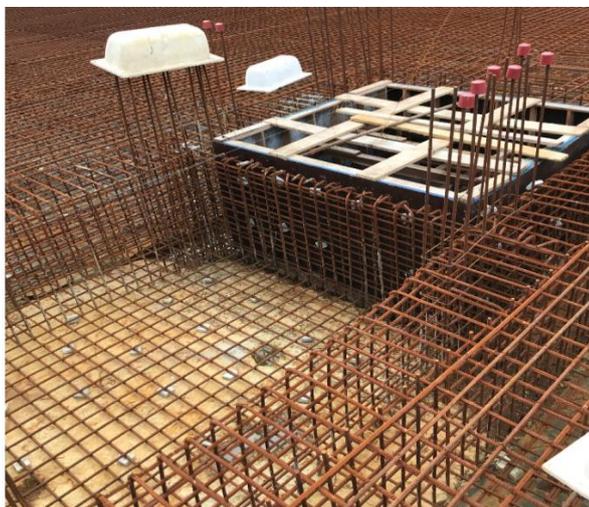
A fim de evitar a necessidade de se escavar ainda mais o terreno, os poços de captação foram alocados no mesmo espaço destinado aos poços de elevador, como mostrado na Figura 20.

Figura 20- Espaço destinado a poço de elevador e poço de captação de água pluvial

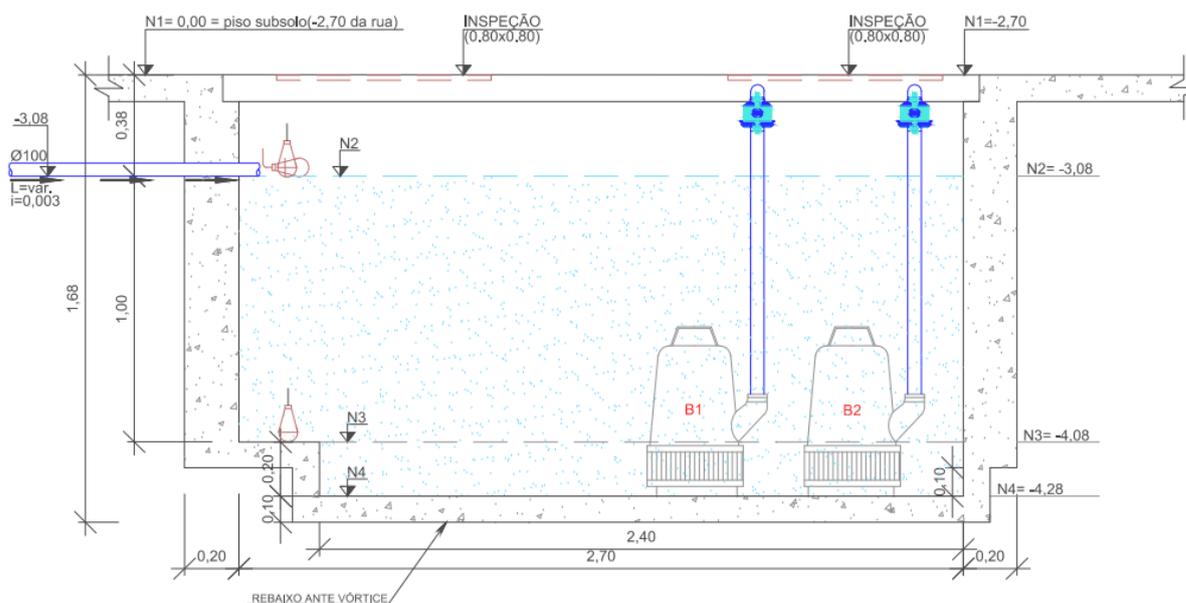
- Bomba-01
 - Centrífuga Submersível SCHNEIDER BCS-220 (0,5CV) Trifásica
 - Recalque 2”
 - Altura manométrica = 5,35 m.c.a
 - Vazão = 16,10 m³/h
 - Volume esgotável = 7,00 x 2,70 x 1,00h = 18,90 m³
 - Tempo recalque 1º evento = 70,43 min

Figura 21- Tanque de captação de águas pluviais

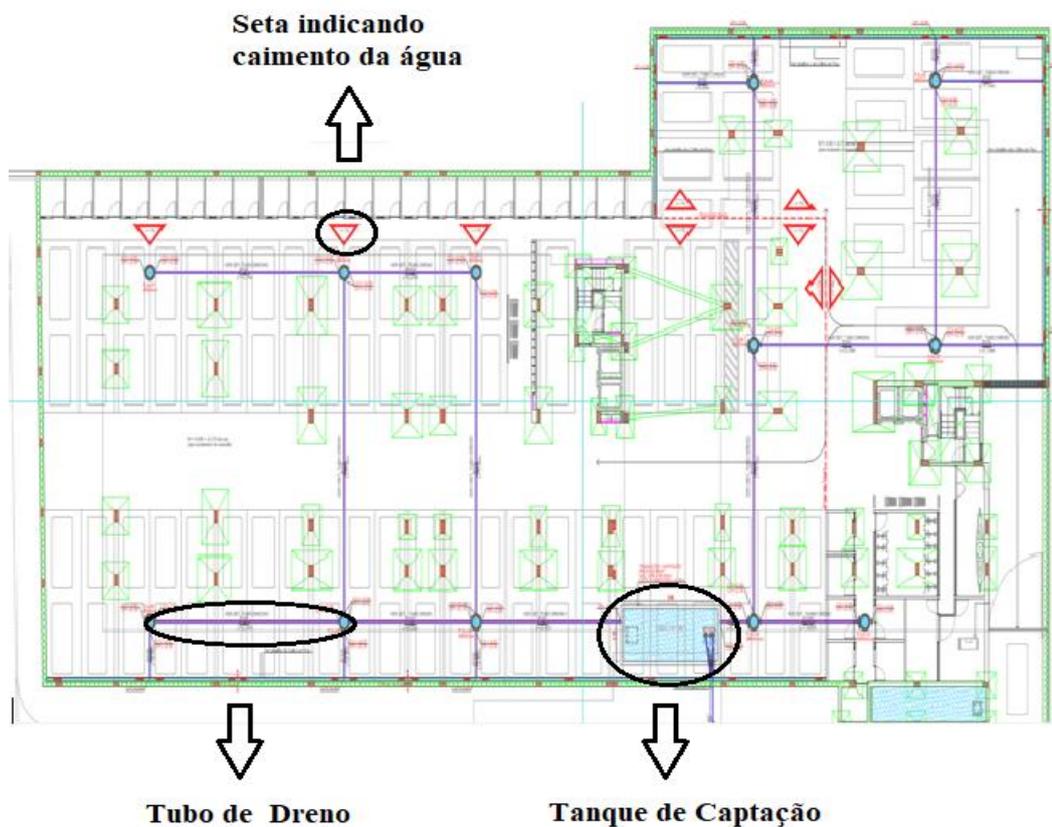
Figura 22- Projeto de drenagem de águas pluviais – planta baixa do subsolo

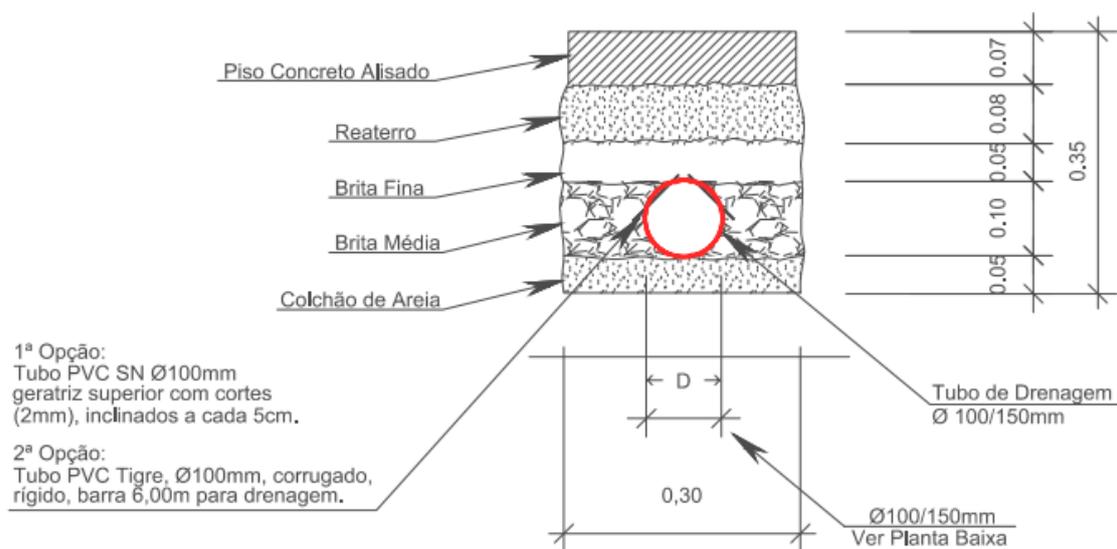
Os tubos de drenagem são tubos furados que ficam no meio de valas especificadas. Para favorecer a questão da filtragem o conjunto e as camadas envolvidas (piso de concreto alisado, reaterro, brita fina, brita média e colchão de areia) são apresentados como no detalhe da Figura 23 e acrescenta-se ainda uma manta geotêxtil a fim de melhorar as propriedades de drenagem.

Figura 23- Detalhe de tubo de dreno
