**TRABALHO DE CONCLUSÃO DE CURSO**

**MANIFESTAÇÕES PATOLÓGICAS NAS MARQUISES DE  
CONCRETO ARMADO DO CENTRO DE JOÃO PESSOA-PB**

**JOÃO PESSOA-PB  
2015**

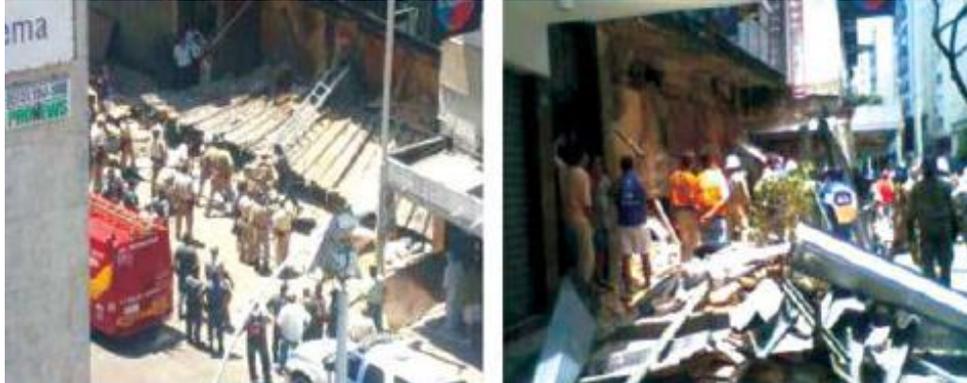
**Figura 1 - Queda de marquise do Hotel Canadá no Rio de Janeiro**

Os acidentes com vítimas fatais envolvendo marquises estão cada vez mais frequentes no Brasil. Prova disso, é que aconteceu um grave acidente com a marquise do Hotel Canadá, no Rio de Janeiro, em fevereiro de 2007, onde teve duas vítimas fatais e quatorze feridos (figura 1). Outro acidente de grande repercussão ocorreu no Paraná, em 2006, onde houve o

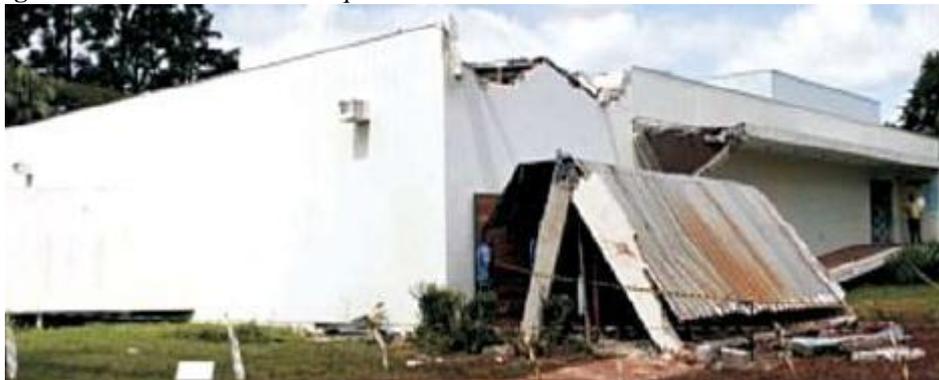
**Figura 2 - Desabamento de marquise do Anfiteatro da Universidade Estadual de Londrina**

colapso da marquise do Anfiteatro do Centro de Ciências Sociais Aplicadas (CESA) da Universidade Estadual de Londrina (UEL), que teve duas vítimas fatais e 21 feridos (figura 2). Esses dois acidentes vieram como um alerta, onde se aumentou a preocupação com acidentes relacionados a marquises, que estavam ocorrendo com mais frequência em todo o país (MEDEIROS e GROCHOSKI, 2006).
