**UNIVERSIDADE FEDERAL DA PARAÍBA  
CENTRO DE TECNOLOGIA  
DEPARTAMENTO DE ENGENHARIA CIVIL E AMBIENTAL**

**TRINCAS EM ALVENARIAS DE VEDAÇÃO OU CONVENCIONAL**

Trabalho de Conclusão de Curso de graduação apresentado ao Curso de Graduação em Engenharia Civil da Universidade Federal da Paraíba como parte do requisito para a obtenção do título de Bacharel em Engenharia Civil.

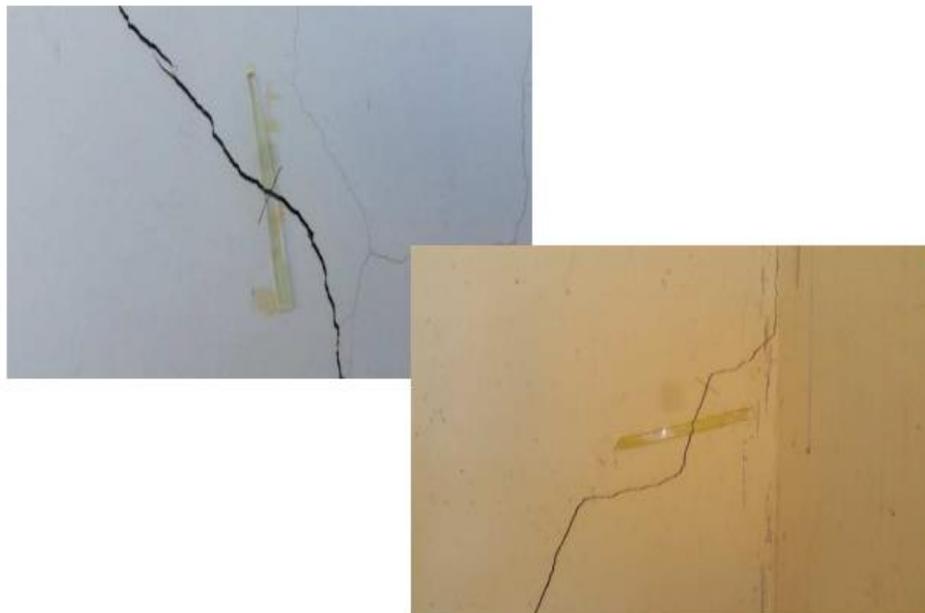
**Figura 38 - Tiras de vidros para verificar atividade das trincas devido recalque de fundação**

Zanzarini (2016), em seus estudos de casos, faz a verificação do estado de movimentação das trincas utilizando tiras de vidro fixadas transversalmente à trinca, com o intuito de identificar eventuais acréscimos da abertura ou deslizamentos. O autor afirma que para a análise do comportamento da trinca devido a recalque de fundação, figura 38, a tira de vidro não se rompeu em um período de 10 dias, indicando que a trinca de origem estrutural, como recalque de fundação, está estabilizada.
