UNIVERSIDADE FEDERAL DA PARAÍBA
CENTRO DE TECNOLOGIA
CURSO DE GRADUAÇÃO EM ENGENHARIA CIVIL

**ESTUDO DE CASO: ANÁLISE DE PATOLOGIAS E DIAGNÓSTICO DE UM
EQUIPAMENTO NA VILA OLÍMPICA PARAHYBA**

João Pessoa
2018

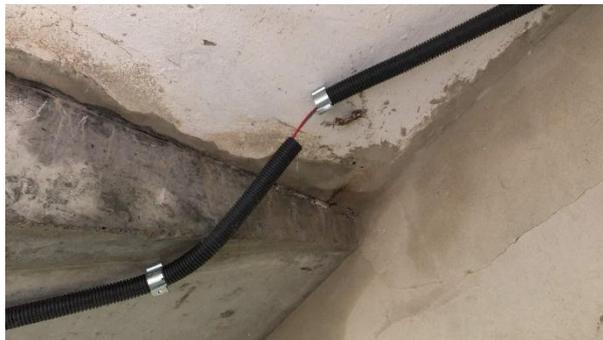
Figura 22 - Fiações expostas no depósito sul

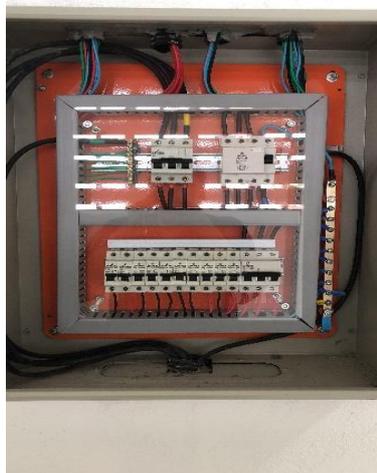
Figura 24 - Quadro de distribuição sem identificação no 3º pavimento

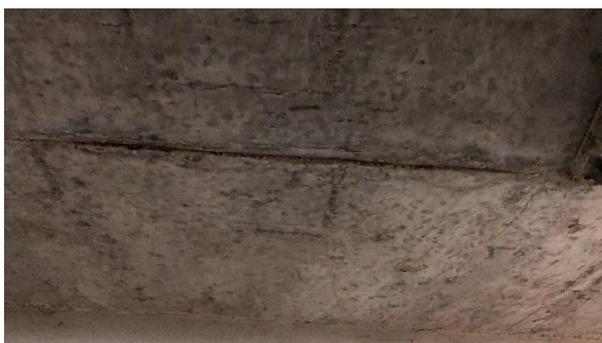
Inspecionando o depósito sul, foram encontradas armaduras expostas no teto do recinto, exibidas na Figura 25, provenientes da estrutura do sistema construtivo do edifício, concreto armado.

Figura 25 - Armadura exposta no depósito sul

De acordo com a NBR 6188, a durabilidade das estruturas é altamente dependente da espessura e qualidade do concreto do cobrimento da armadura. Uma armadura exposta pode afetar a durabilidade da estrutura da edificação por não estar devidamente coberta e isolada pelo concreto, como deve acontecer em sistema construtivos convencionais (concreto armado). O

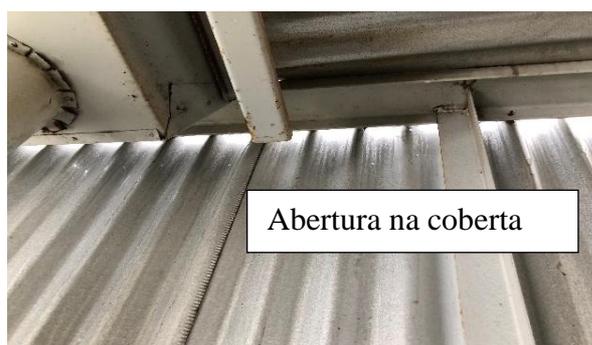
Figura 29 - Abertura na coberta metálica permitindo passagem de água

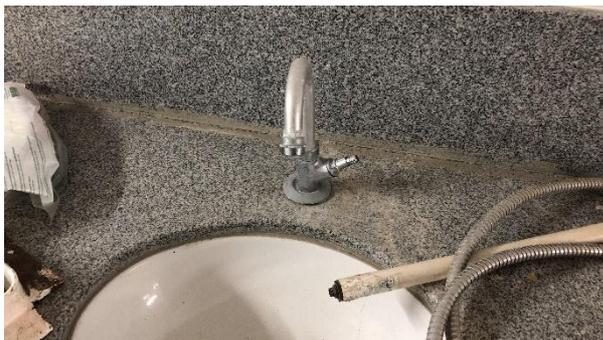
Figura 32 - Torneiras sem registro na área do vestiário sul

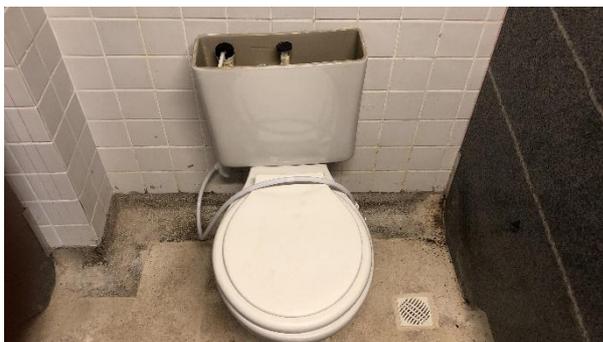
Figura 34 - Bacias sanitárias sem tampa da caixa na área de sanitários do vestiário sul

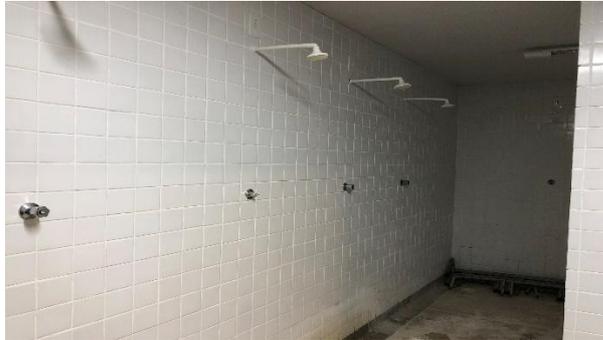
Figura 35 - Chuveiros sem registro na área das duchas do vestiário sul

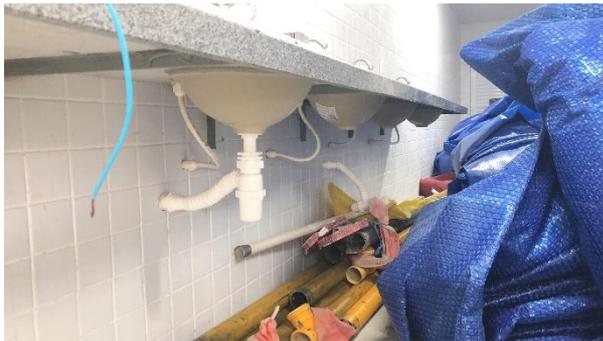
Figura 36 - Lavatórios sem sifão na área do vestiário norte

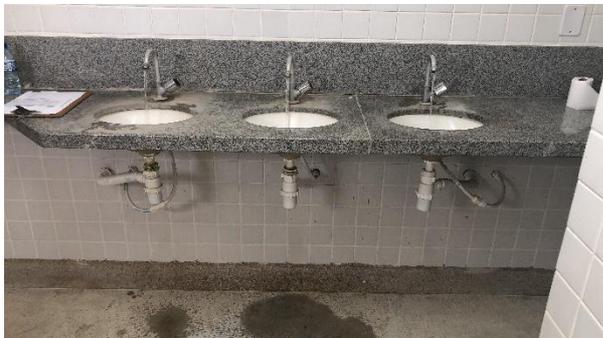
Figura 37 - Sifões sem funcionamento nos banheiros públicos

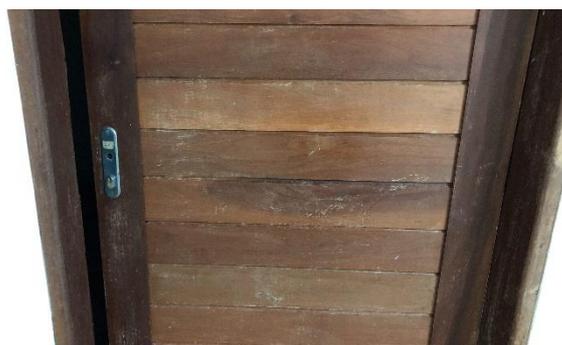
Figura 39 - Maçanetas danificadas nos banheiros PNE

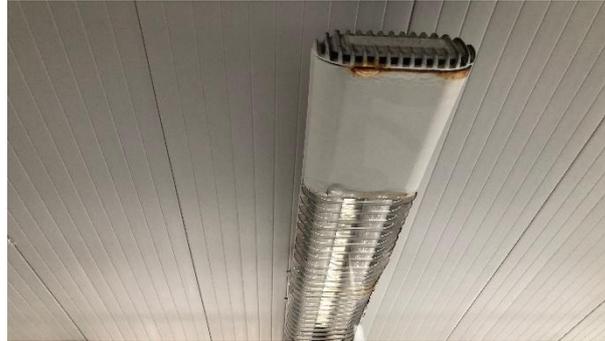
Também se constatou oxidação nas luminárias presentes no 3º pavimento, como ilustra a Figura 41, assim como na fachada sul do edifício.

Figura 41 - Oxidação nas luminárias no 3º pavimento

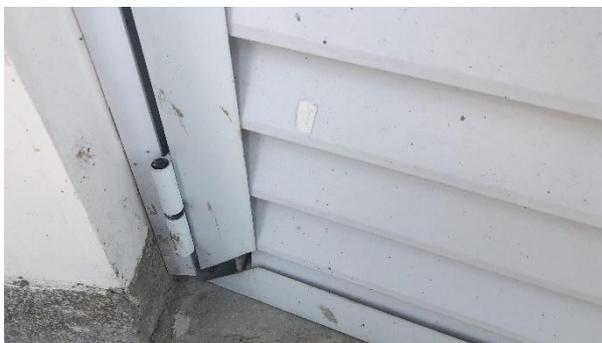
Figura 45 - Porta metálica danificada no vestiário masculino de árbitros

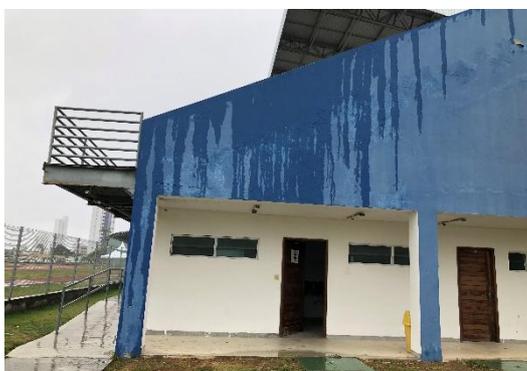
Na fachada norte, a ausência de rufo pingadeira faz com que as águas pluviais escorram livremente sobre as paredes, deteriorando a pintura no local, como pode-se observar na Figura 48. O mesmo redirecionamento das chuvas se faz necessário nas paredes externas das rampas.

Figura 48 - Ausência de rufo pingadeira na fachada norte

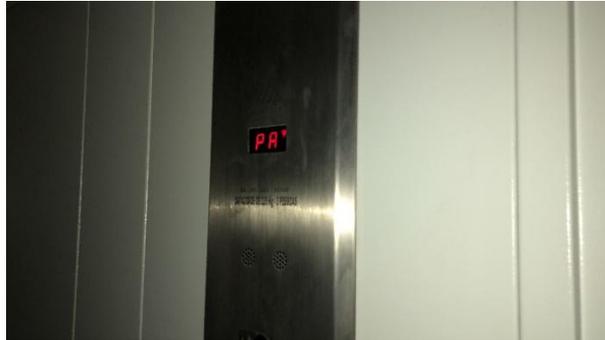
Figura 62 - Elevador danificado
